# Asbestinventarisatetest

Doornstraat 12, 3550 Heusden-Zolder

Attestnummer : 20240306-000582.000

Uitgegeven op : 06.03.2024

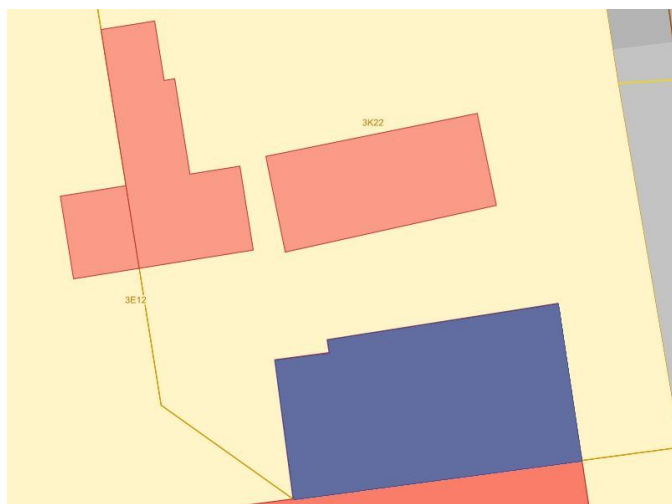
## Zone 1: Hoofdgebouw

**2 Asbestmaterialen**

**3 Geen asbest**

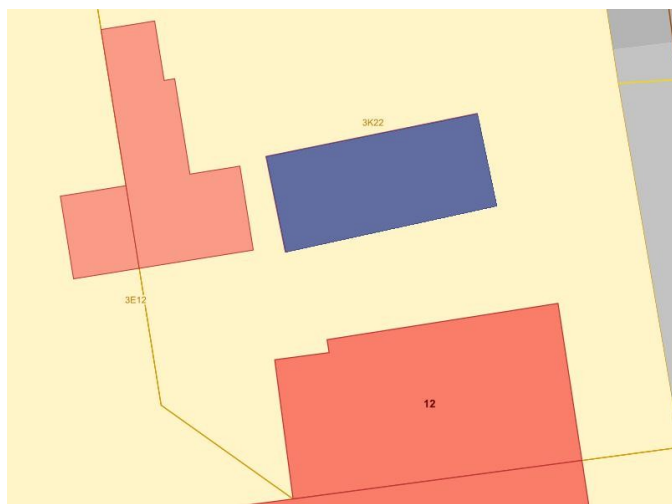
## Zone 2: Bijgebouw

### 1 **Asbestmateriaal**

Beschrijving	Type	Actie
1. Dak garage	Asbestmateriaal	<a href="#">Verwijderen</a>

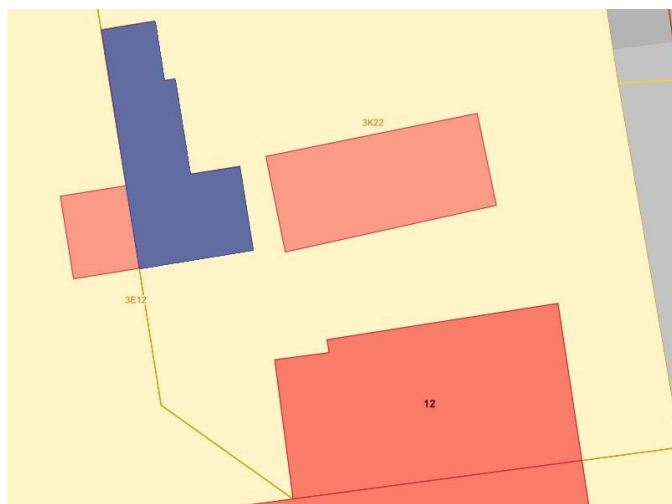
## Zone 3: Bijgebouw

- 0 Asbestmaterialen
- 0 Beperkingen
- 0 Uitsluitingen
- 0 Roerende goederen
- 0 Puin, steenslag, (water)bodem
- 0 Adviezen
- 0 Geen asbest
