Asbestinventarisatetest

Perksesteenweg 51, 1910 Kampenhout

Attestnummer : 20240910-000296.000

Niet-asbestveilig

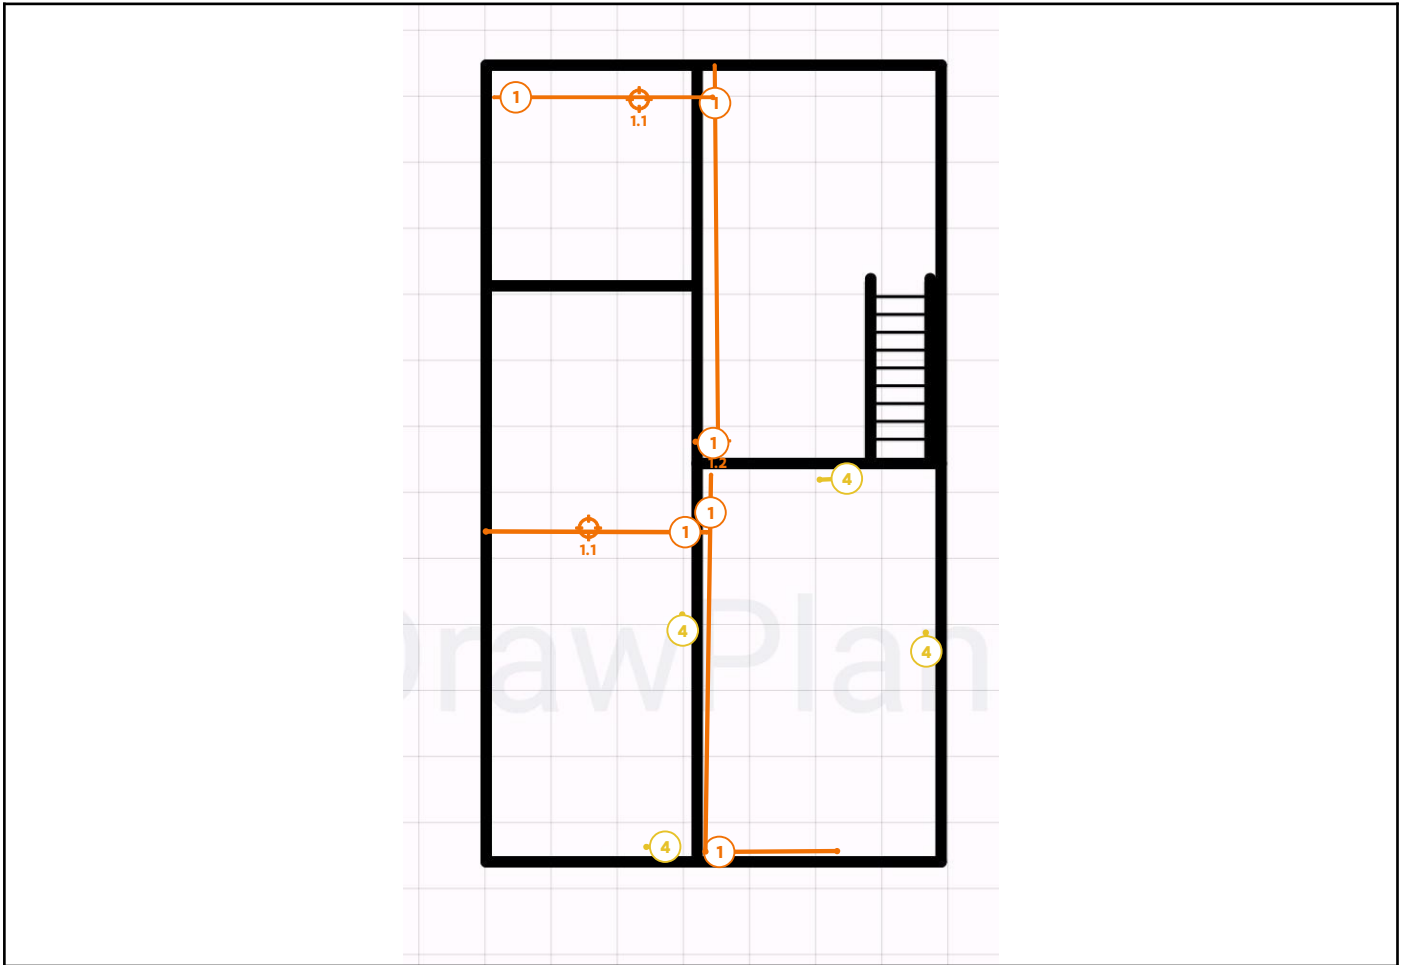
Plan 1.1: Kelder, leiding isolatie, bakeliet

| Beschrijving | Type | Actie |
|---|---|---|
| 4. Bakeliet elektrisch materiaal | Asbestmateriaal | Zorgvuldig beheren |
