Asbestinventarisatetest

J. Wielemansstraat 18, 1652 Beersel

Attestnummer : 20241007-000001.000

Niet-asbestveilig

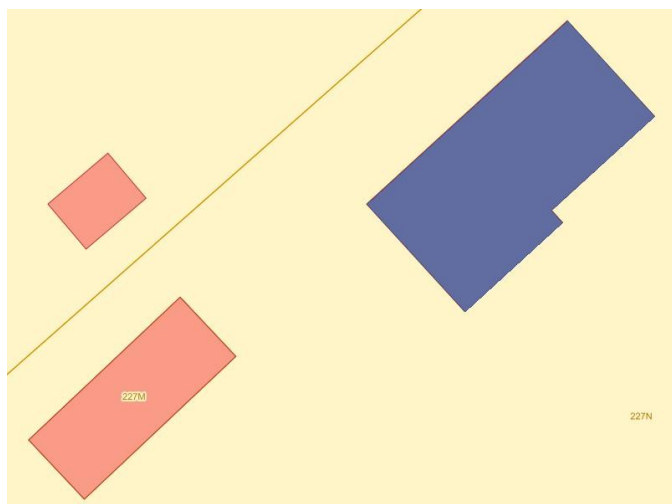
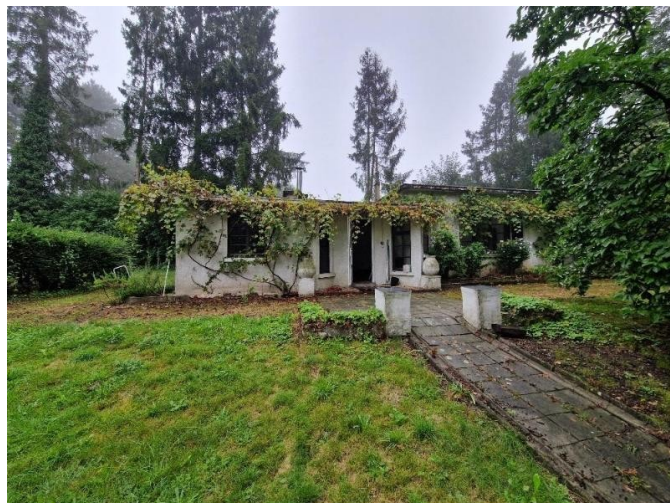
Zone 1: Woning

- 3 Asbestmaterialen**
- 0 Beperkingen
- 0 Uitsluitingen
- 0 Roerende goederen
- 0 Puin, steenslag, (water)bodem
- 0 Adviezen
- 2 Geen asbest**

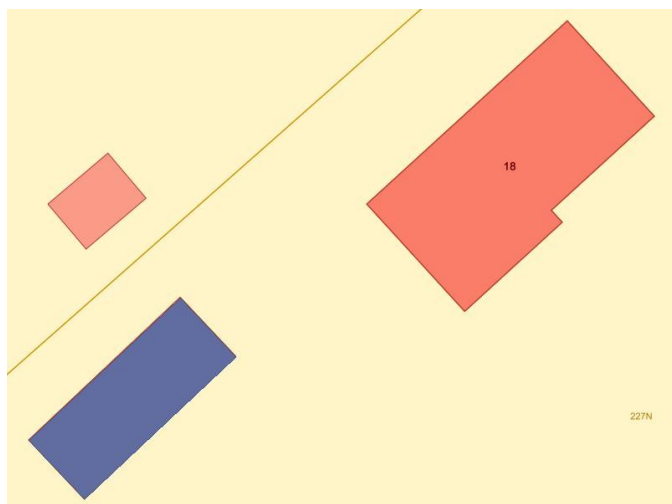
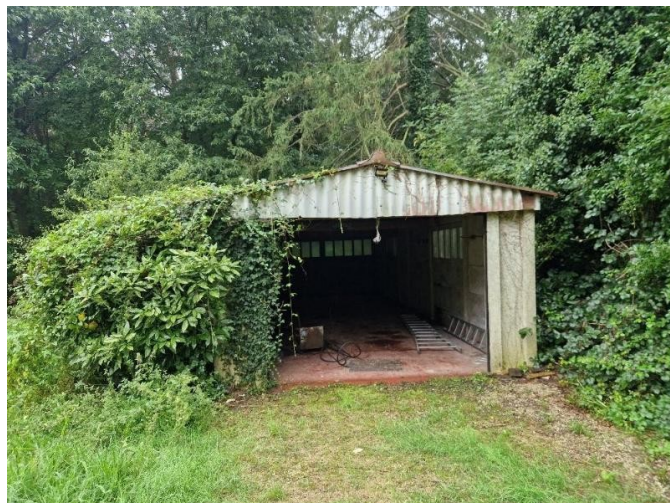
Zone 2: Garage

- 1 Asbestmateriaal**
- 0 Beperkingen
- 0 Uitsluitingen
- 0 Roerende goederen
- 0 Puin, steenslag, (water)bodem
- 0 Adviezen
- 0 Geen asbest
