Asbestinventarisatetest

Krokuslaan 6, 3080 Tervuren

Attestnummer : **20240430-000322.000**

Uitgegeven op : **30.04.2024**

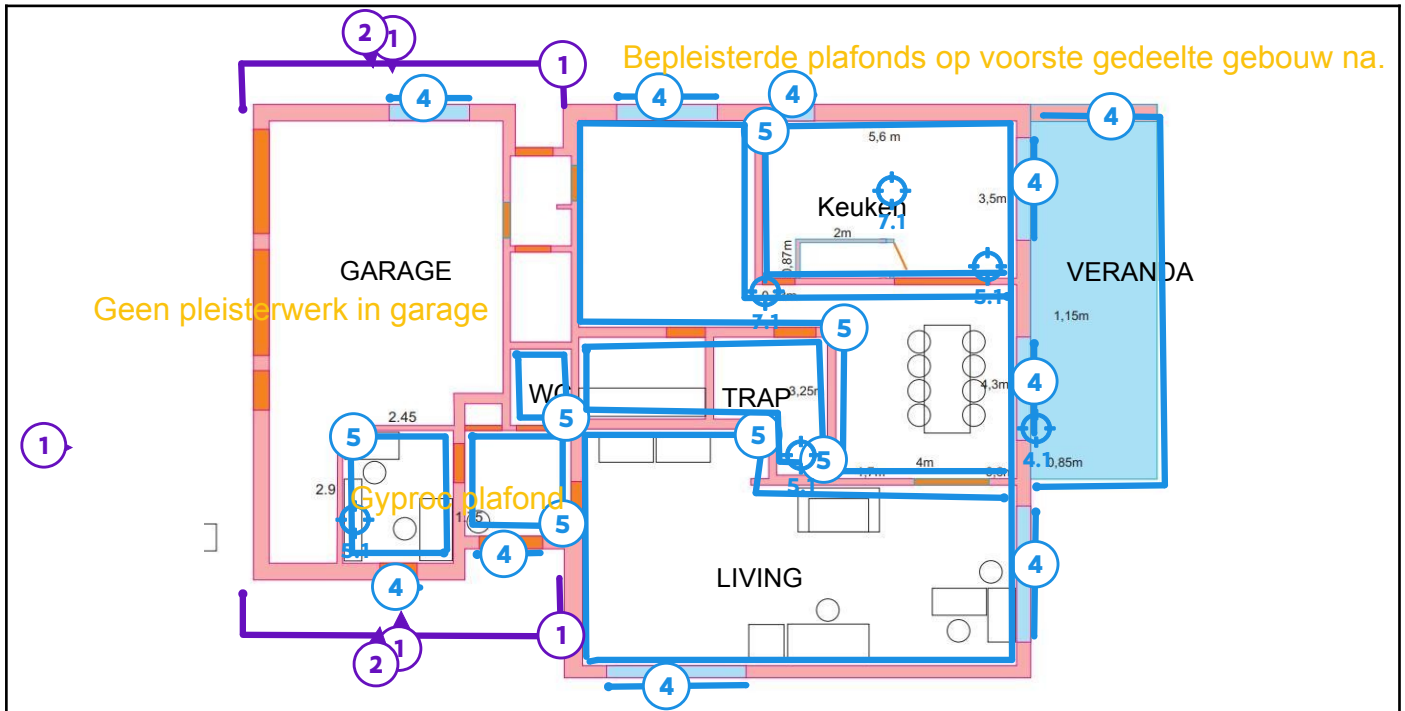
Plan 1.1: Gelijkvloers

Beschrijving	Type	Actie
1. Recent EPDM plat dak	Advies	-
2. Onderlaag plat dak	Advies	-
4. Kit ramen	Geen asbest	-
4.1 Code: MM3_kit_ramen	Puntmonster	-
5. Pleisterwerk wand	Geen asbest	-
5.1 Code: MM1_pleisterwerk_wand	Mengmonster	-
7. Pleister plafond	Geen asbest	-
7.1 Code: MM2_pleisterwerk_plafond	Mengmonster	-

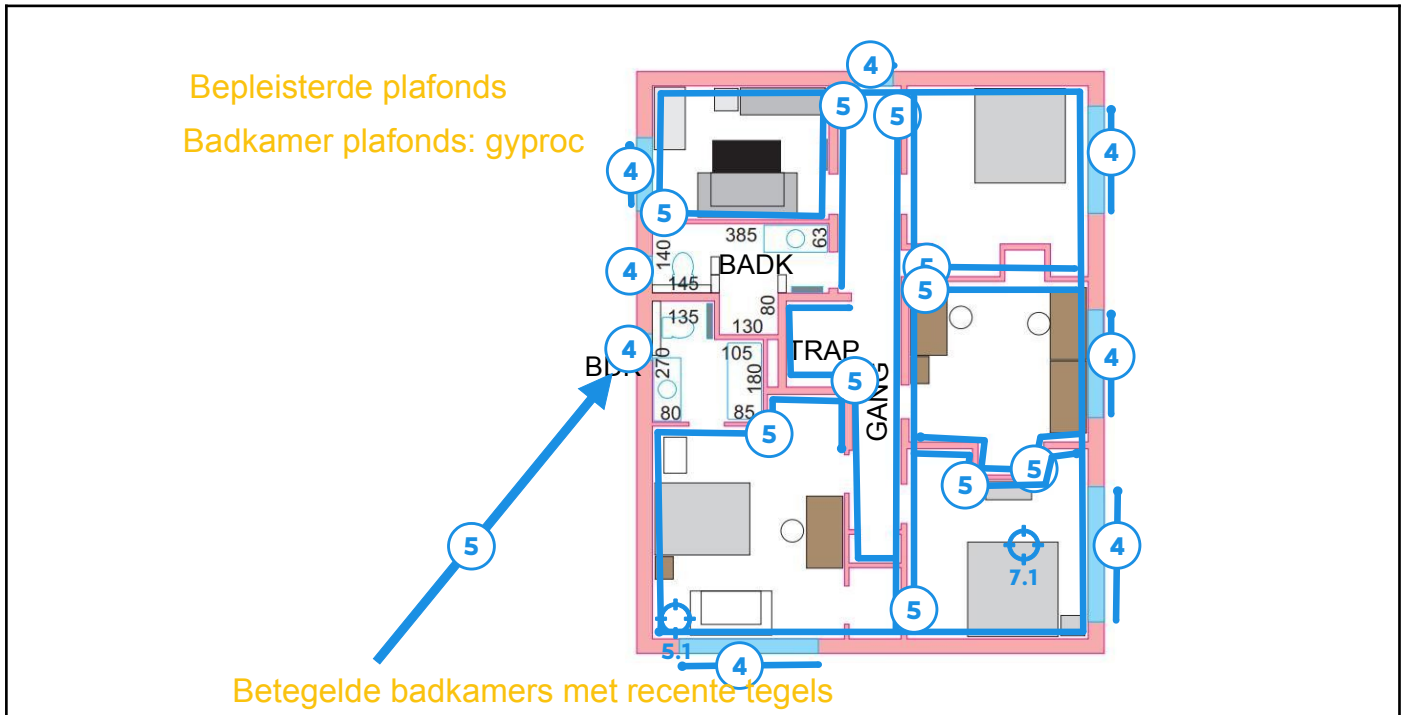
Plan 1.2: Verdieping 1

Beschrijving	Type	Actie
4. Kit ramen	Geen asbest	-
5. Pleisterwerk wand	Geen asbest	-
5.1 Code: MM1_pleisterwerk_wand	Mengmonster	-
7. Pleister plafond	Geen asbest	-
7.1 Code: MM2_pleisterwerk_plafond	Mengmonster	-

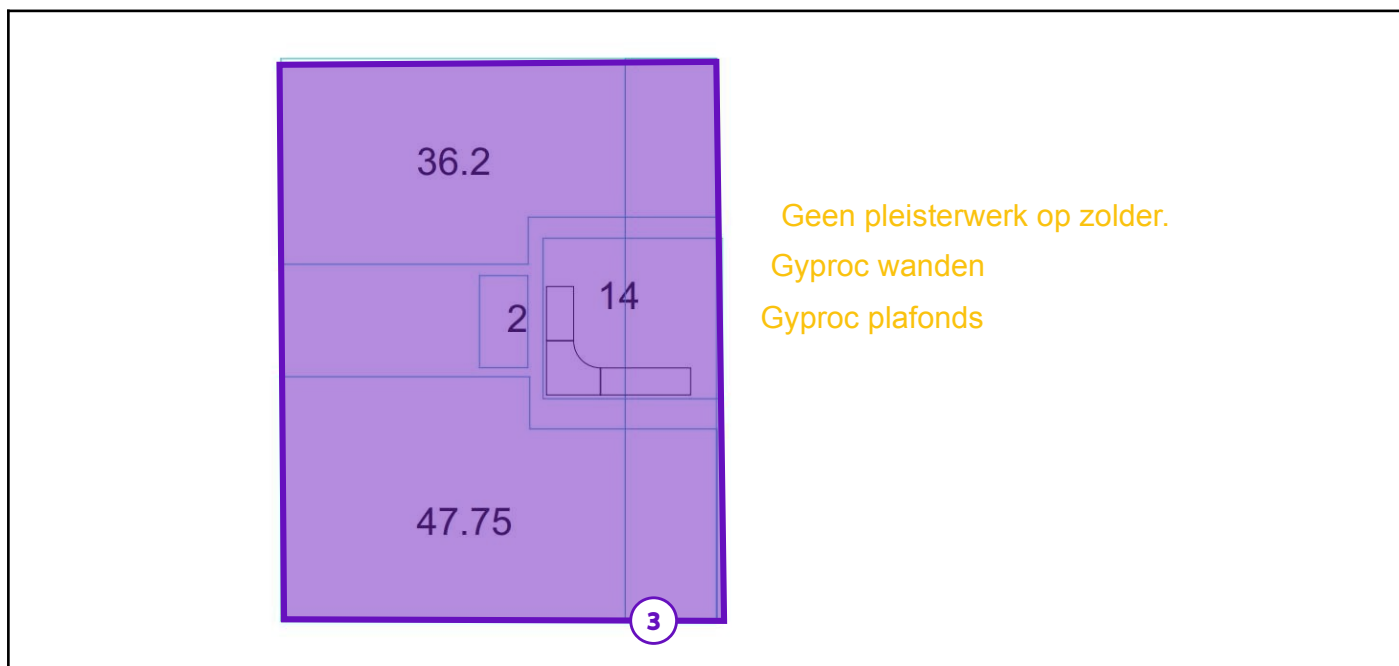
Plan 1.3: Zolder

Beschrijving	Type	Actie
3. Onderdak	Advies	-
5. Pleisterwerk wand	Geen asbest	-
7. Pleister plafond	Geen asbest	-

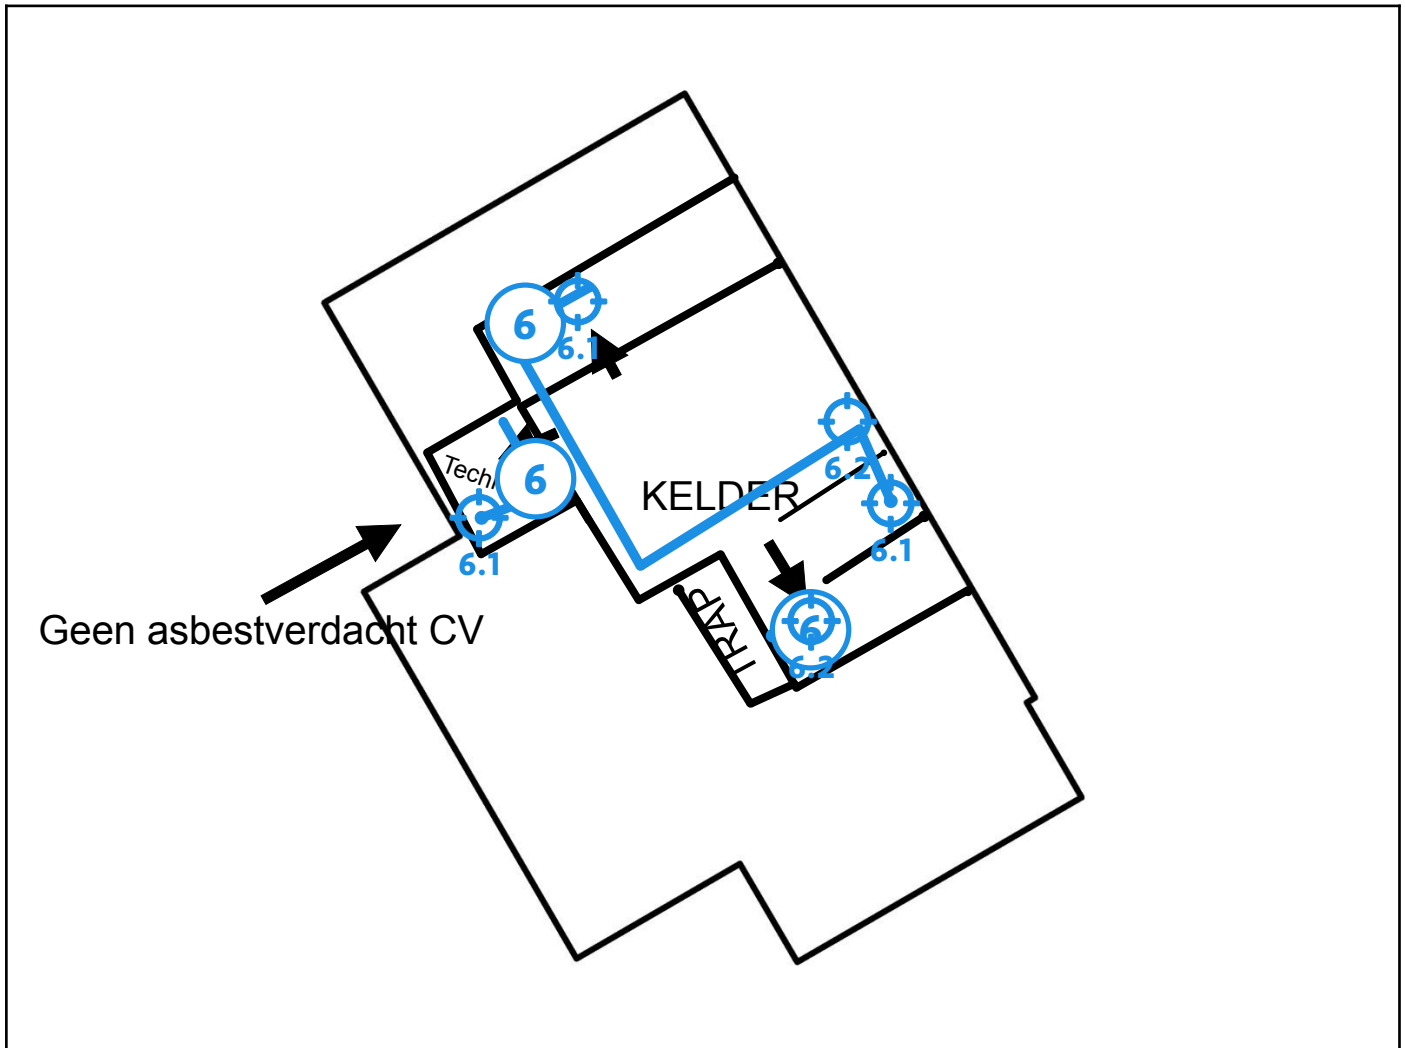
Plan 1.4: Kelder

Beschrijving	Type	Actie
6. Leidingisolatie kelder	Geen asbest	-
6.1 Code: MM4_leidingisolatie	Mengmonster	-
6.2 Code: MM5_leidingisolatie_bocht	Mengmonster	-
