# Asbestinventarisatetest

Pierre van Gehuchtenstraat 10, 2180 Antwerpen

Attestnummer : 20240825-000023.000

Uitgegeven op : 25.08.2024

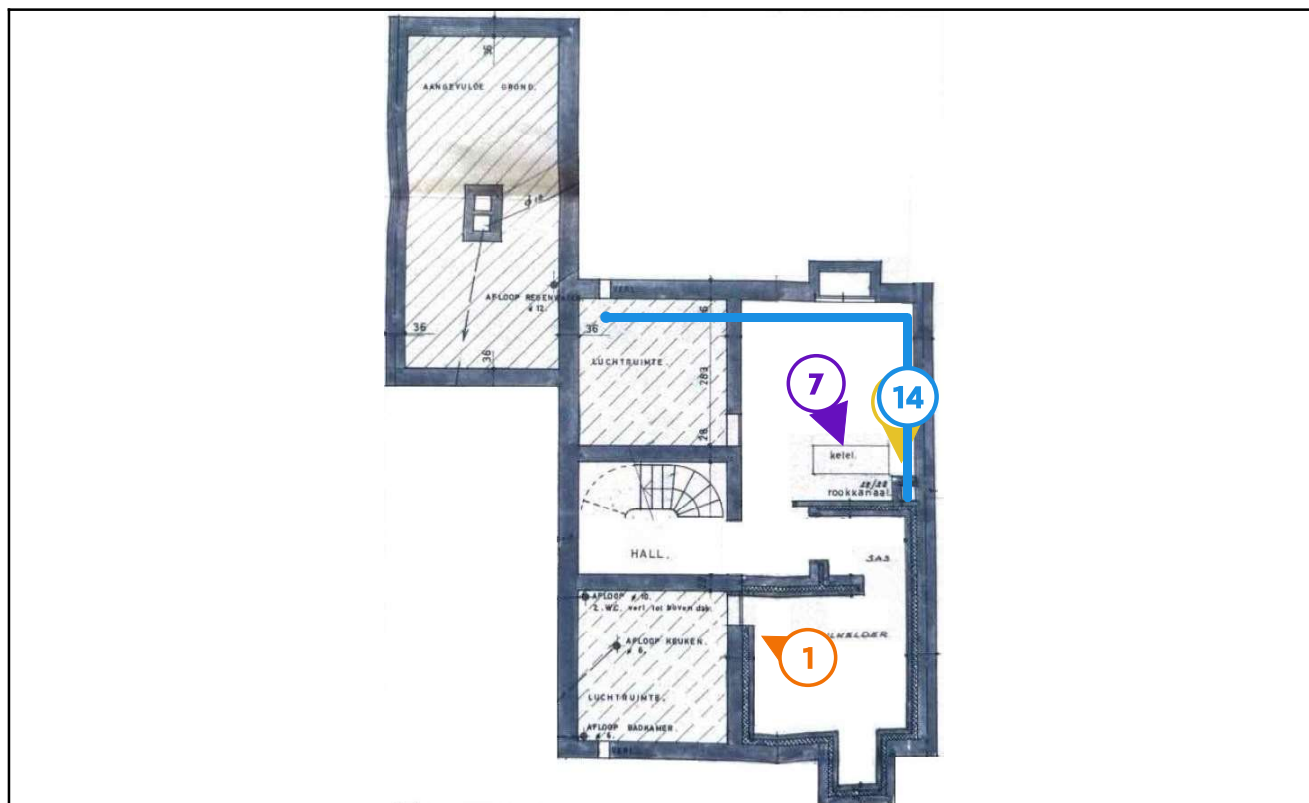
## Plan 1.1: Plan kelder

Beschrijving	Type	Actie
1. Bakelieten elektriciteitskasten in garage en kelder	Asbestmateriaal	Verwijderen
3. Roetluikje in asbestcement	Asbestmateriaal	Zorgvuldig beheren
7. CV-ketel van 2000	Advies	-
14. Leidingisolatie kelder	Geen asbest	-

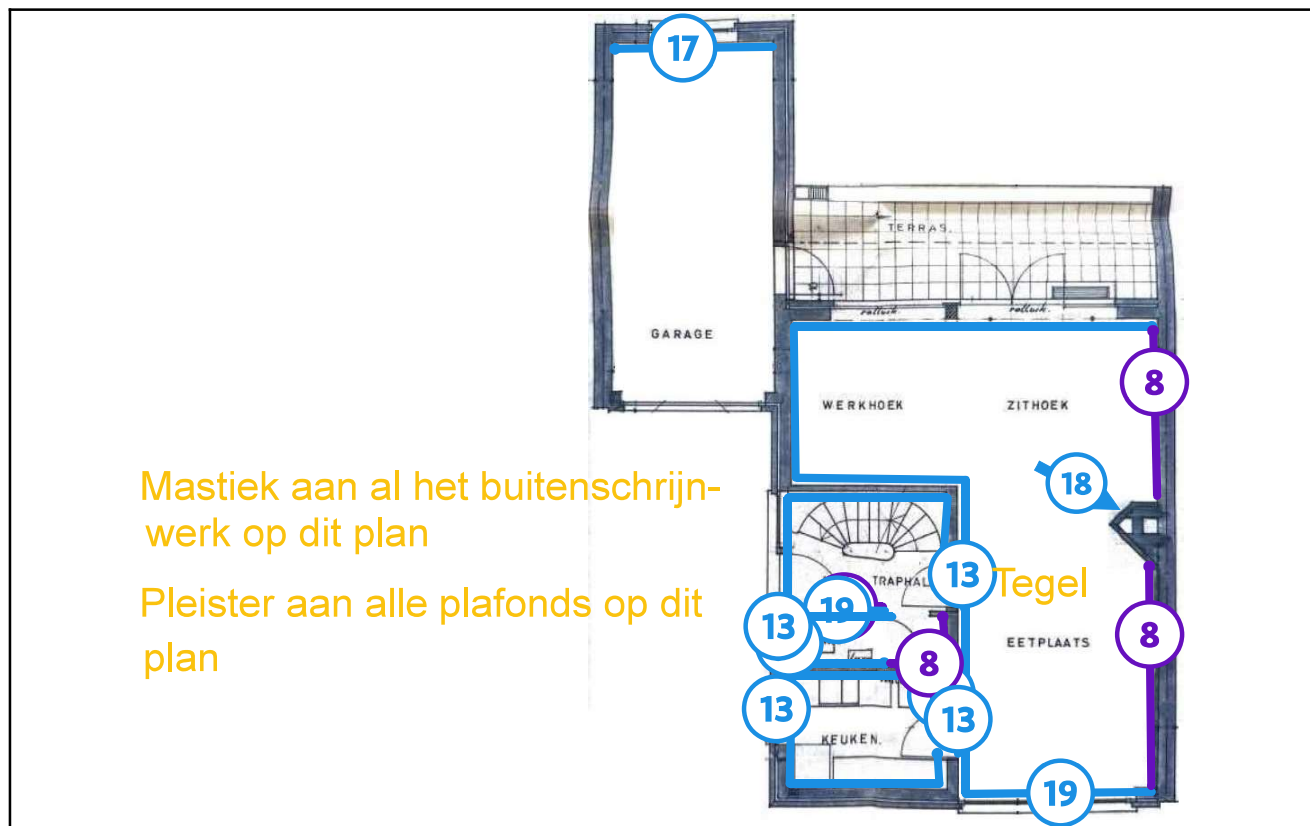
## Plan 1.2: Plan gelijkvloers

Beschrijving	Type	Actie
8. Muren en plafonds bekleed met hout	Advies	-
9. Vloerbekleding	Advies	-
10. Radiatoren	Advies	-
12. Mastiek buitenschrijnwerk	Geen asbest	-
13. Deur- en raamtabletten	Geen asbest	-
16. Pleisterwerk plafonds	Geen asbest	-
16.1 Code: 318495	Mengmonster	-
17. Faience plint + zwarte lijmlaag	Geen asbest	-
18. Open haard	Geen asbest	-

19. Pleisterwerk muren	Geen asbest	-
------------------------	-------------	---

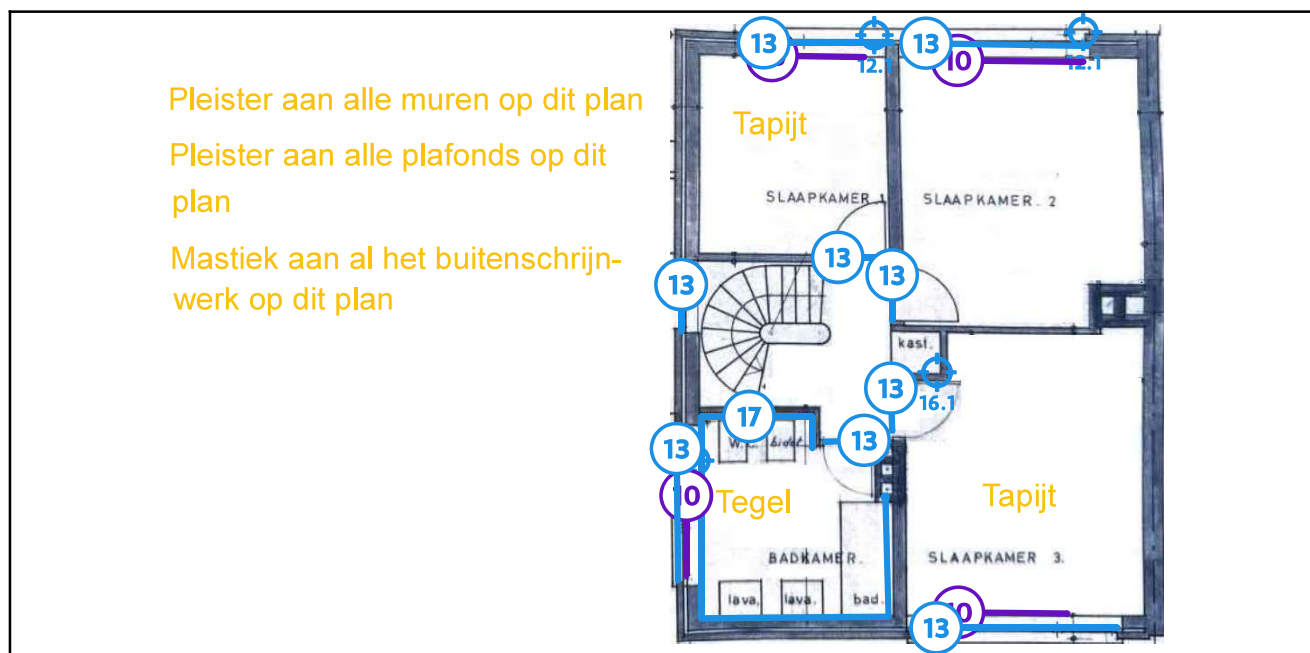
## Plan 1.3: Plan 1ste verdieping

Beschrijving	Type	Actie
9. Vloerbekleding	Advies	-
10. Radiatoren	Advies	-
12. Mastiek buitenschrijnwerk	Geen asbest	-
12.1 Code: 318501	Mengmonster	-
13. Deur- en raamtabletten	Geen asbest	-
16. Pleisterwerk plafonds	Geen asbest	-
16.1 Code: 318495	Mengmonster	-
17. Faience plint + zwarte lijmlaag	Geen asbest	-
17.1 Code: 318563	Puntmonster	-
19. Pleisterwerk muren	Geen asbest	-

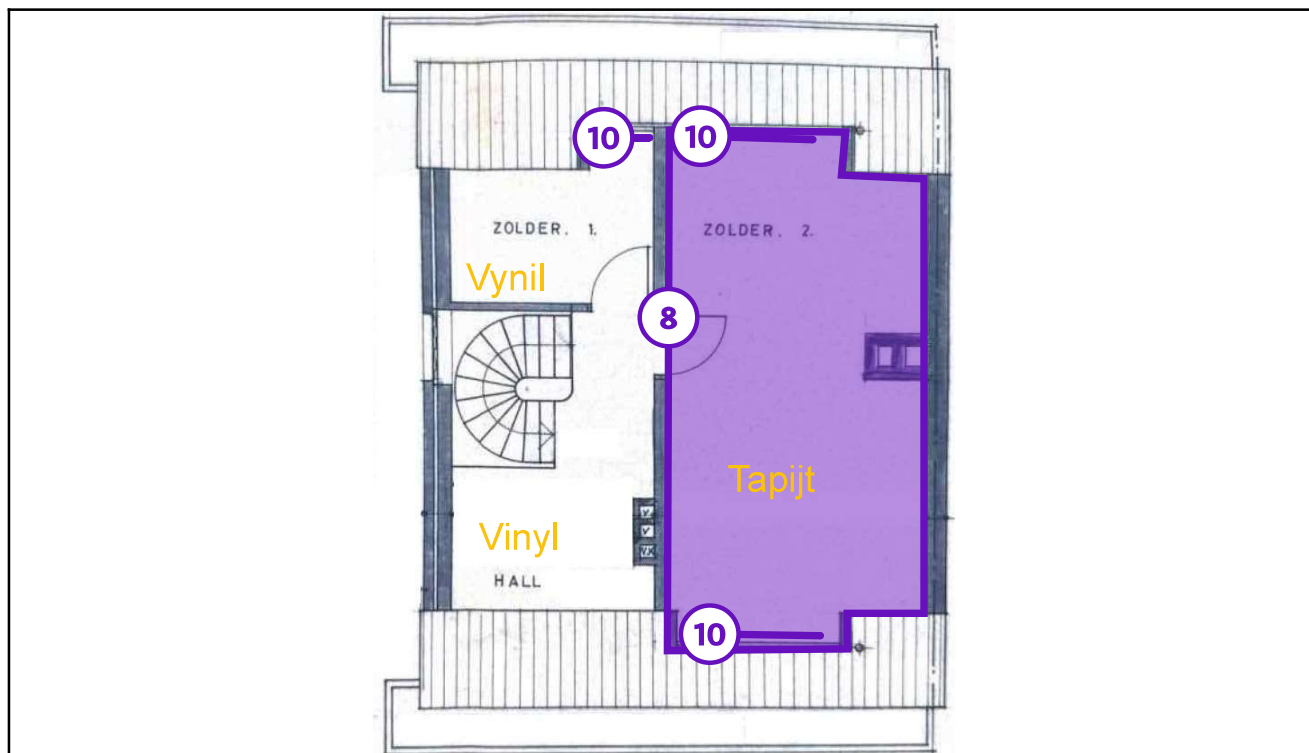
## Plan 1.4: Plan 2de verdieping

Beschrijving	Type	Actie
8. Muren en plafonds bekleed met hout	Advies	-
9. Vloerbekleding	Advies	-
10. Radiatoren	Advies	-
11. Vinyl vloerzeil	Geen asbest	-

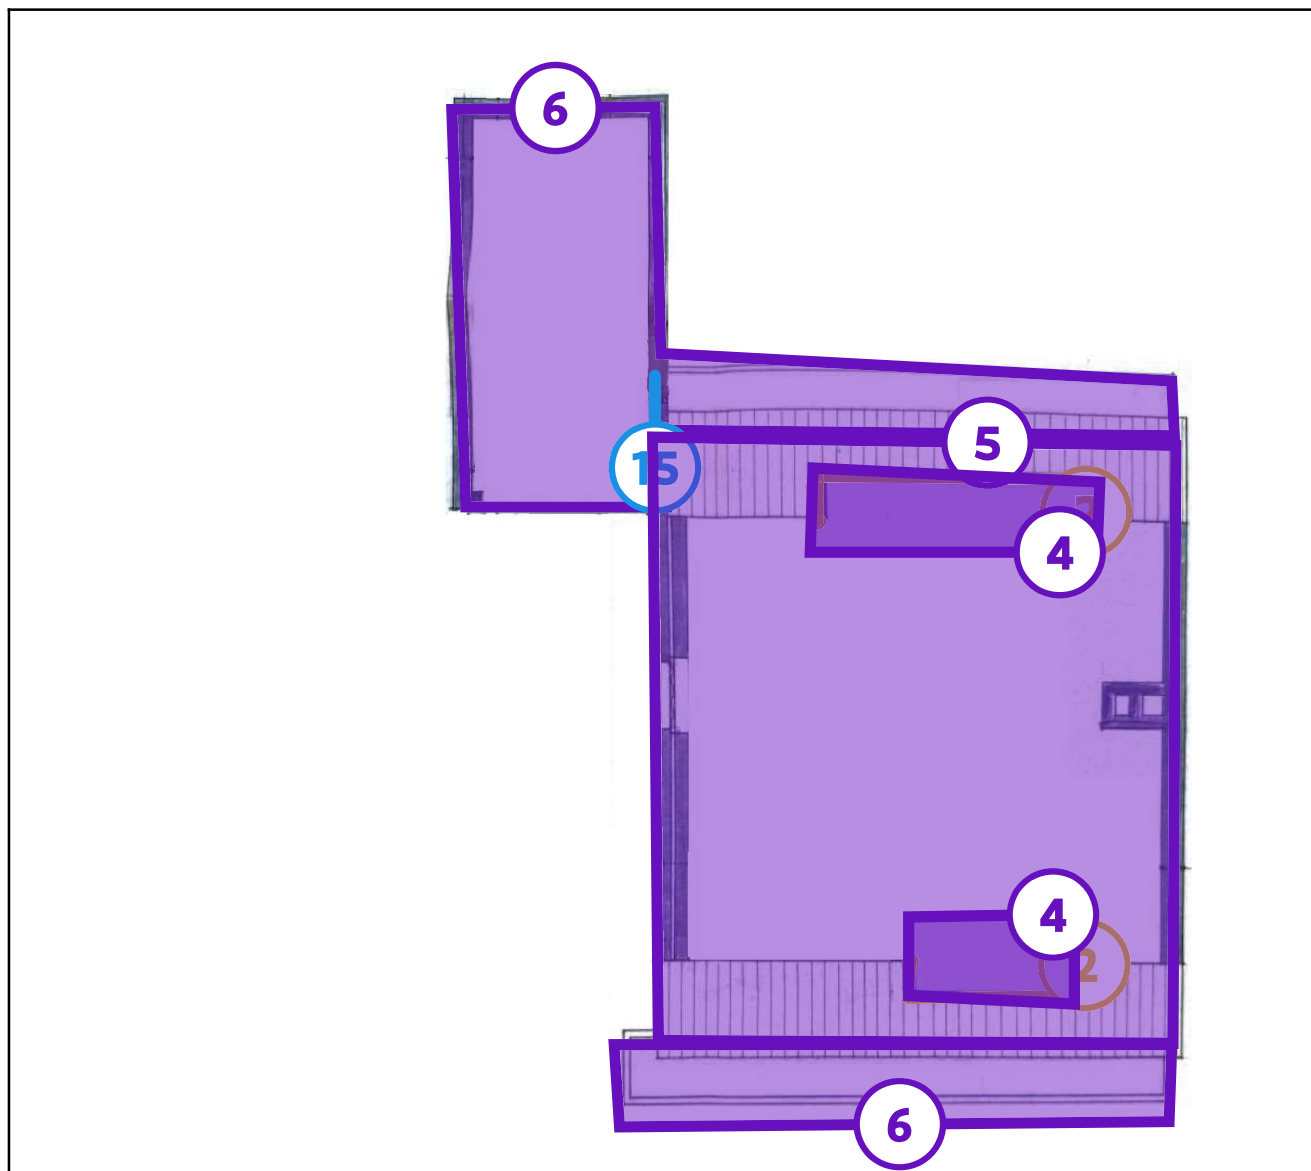
## Plan 1.5: Plan dak

Beschrijving	Type	Actie
2. Dakrand in asbestcement	Asbestmateriaal	Zorgvuldig beheren
4. Roofing dakkapellen	Beperking	-
5. Hellend dak	Advies	-
6. Roofing plat dak	Advies	-
