Asbestinventarisatetest

Klakovijverstraat 86, 9506 Geraardsbergen

Attestnummer : 20231103-000309.000

Uitgegeven op : 03.11.2023

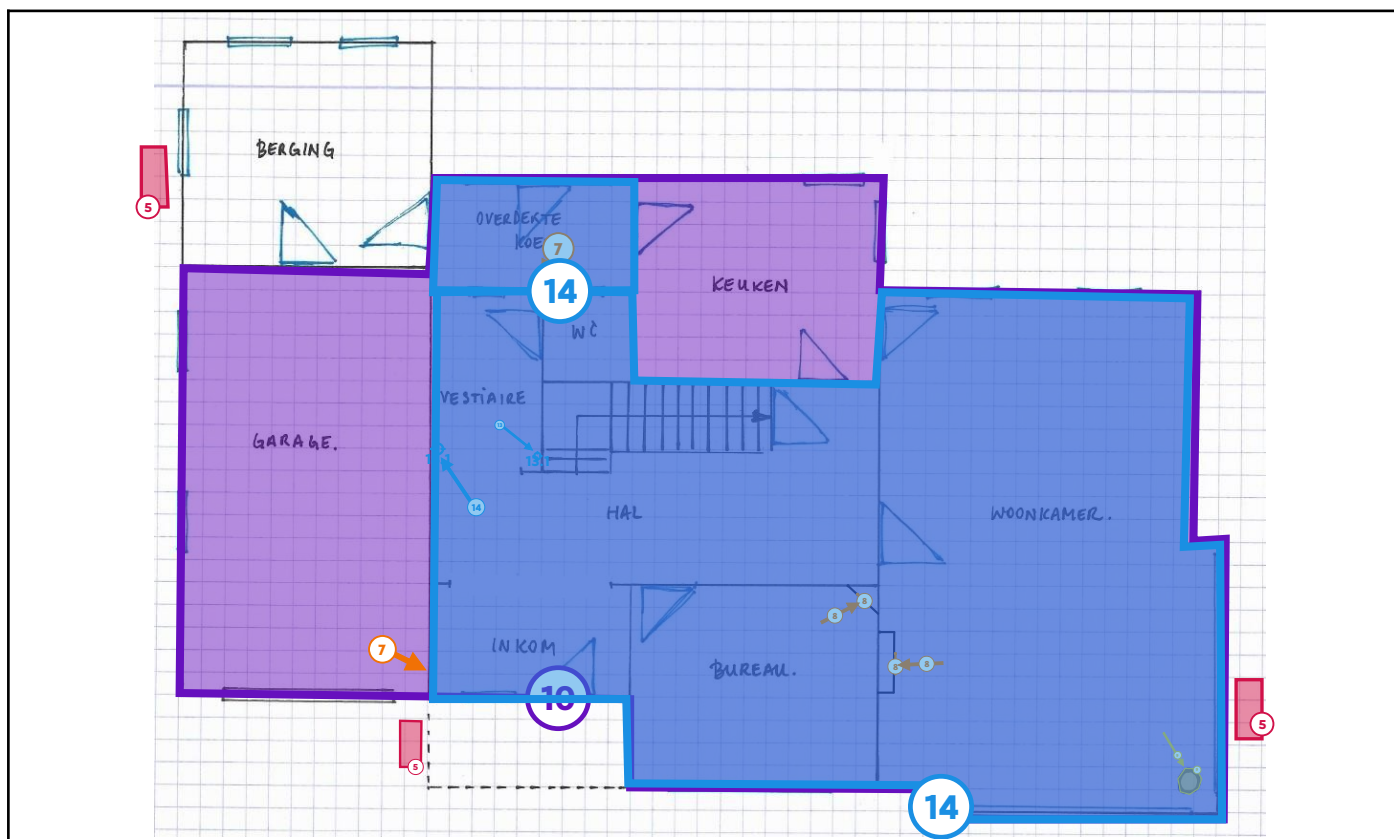
Plan 1.1: Geraardsbergen - Klakvijverstraat 86 - Gelijkvloer

Beschrijving	Type	Actie
5. Bloempotten/-bakken	Asbestmateriaal	Dringend verwijderen
7. Bakeliet	Asbestmateriaal	Verwijderen
8. Asluik	Asbestmateriaal	Verwijderen
9. Verloren bekisting	Asbestmateriaal	Zorgvuldig beheren
10. Hechtingslaag vloertegels	Advies	-
13. Pleisterwerk Muren	Geen asbest	-
13.1 Code: MM01	Mengmonster	-
14. Pleisterwerk Plafond	Geen asbest	-
14.1 Code: MM02	Mengmonster	-

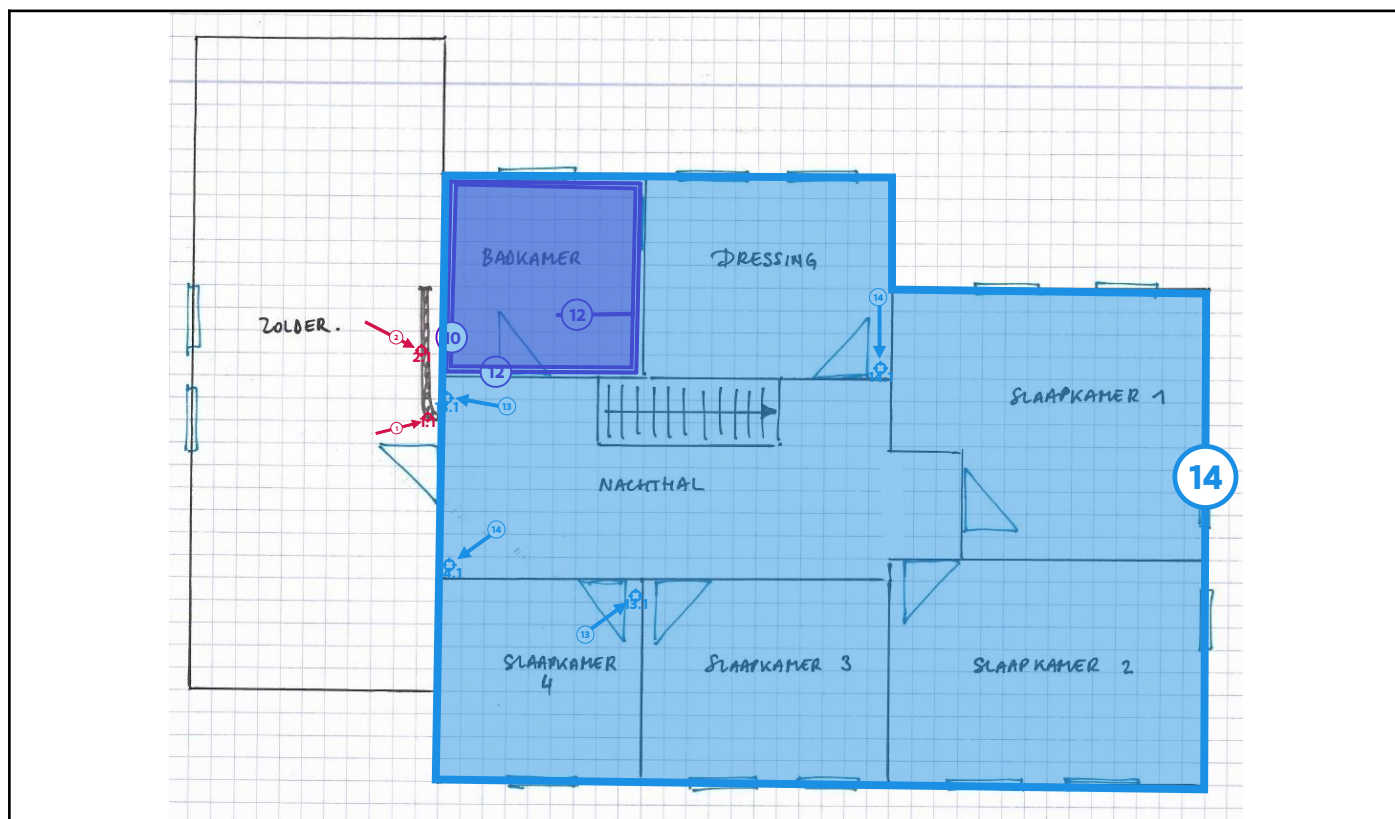
Plan 1.2: Geraardsbergen - Klakvijverstraat 86 - 1e Verdiepi

Beschrijving	Type	Actie
1. Buisisolatie (bocht)	Asbestmateriaal	Dringend verwijderen
1.1 Code: MM04	Mengmonster	-
2. Buisisolatie (recht)	Asbestmateriaal	Dringend verwijderen
2.1 Code: MM03	Mengmonster	-
10. Hechtingslaag vloertegels	Advies	-
12. Hechtingslaag wandtegels	Advies	-
13. Pleisterwerk Muren	Geen asbest	-
13.1 Code: MM01	Mengmonster	-
14. Pleisterwerk Plafond	Geen asbest	-

14.1 Code: MM02	Mengmonster	-
-----------------	-------------	---

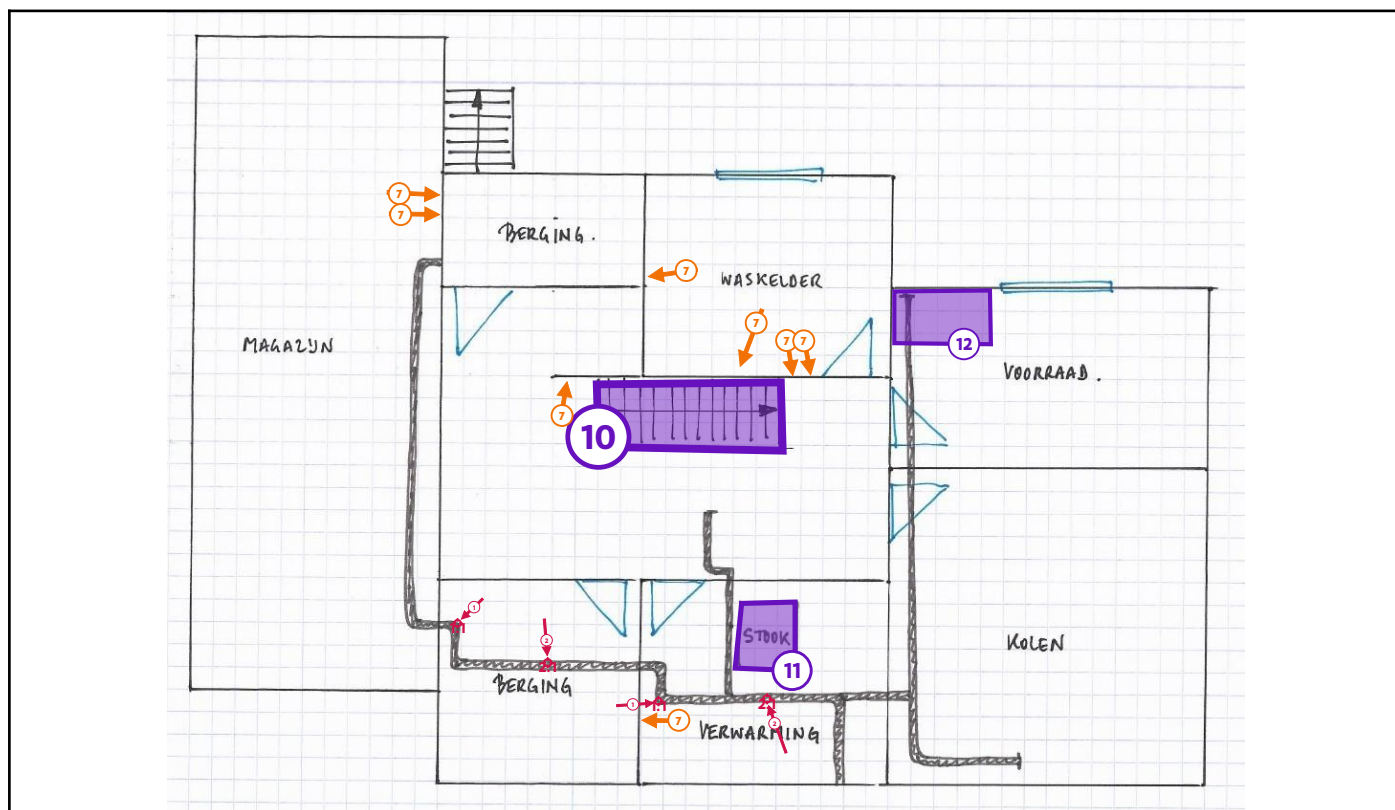
Plan 1.3: Geraardsbergen - Klakvijverstraat 86 - Kelder

Beschrijving	Type	Actie
1. Buisisolatie (bocht)	Asbestmateriaal	Dringend verwijderen
1.1 Code: MM04	Mengmonster	-
2. Buisisolatie (recht)	Asbestmateriaal	Dringend verwijderen
2.1 Code: MM03	Mengmonster	-
7. Bakeliet	Asbestmateriaal	Verwijderen
10. Hechtingslaag vloertegels	Advies	-
11. Stookinstallatie	Advies	-
12. Hechtingslaag wandtegels	Advies	-

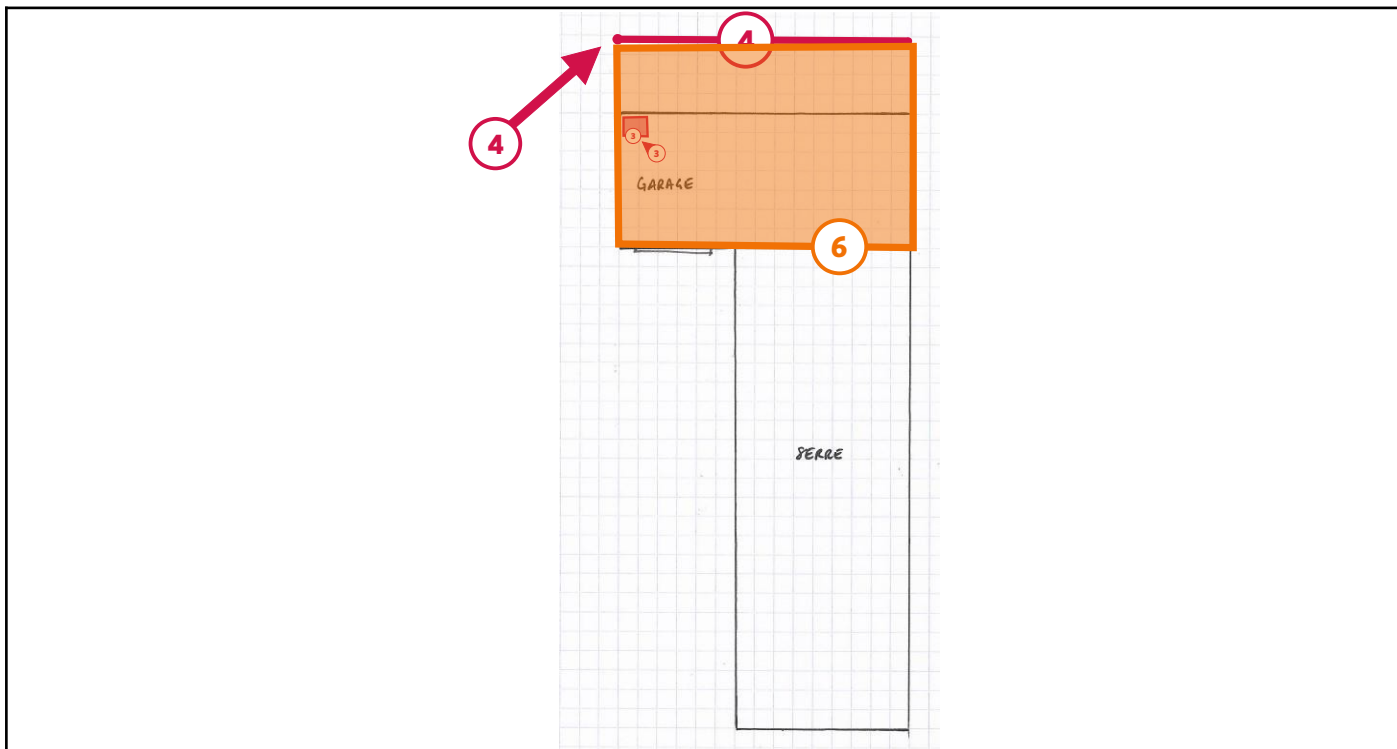
Plan 1.4: Geraardsbergen - Klakvijverstraat 86 - Bijgebouw

Beschrijving	Type	Actie
3. Vorstpan van cementen golfplaten	Asbestmateriaal	Dringend verwijderen
4. Sediment in dakgoot	Asbestmateriaal	Dringend verwijderen
6. Golfplaten (bijgebouw)	Asbestmateriaal	Verwijderen

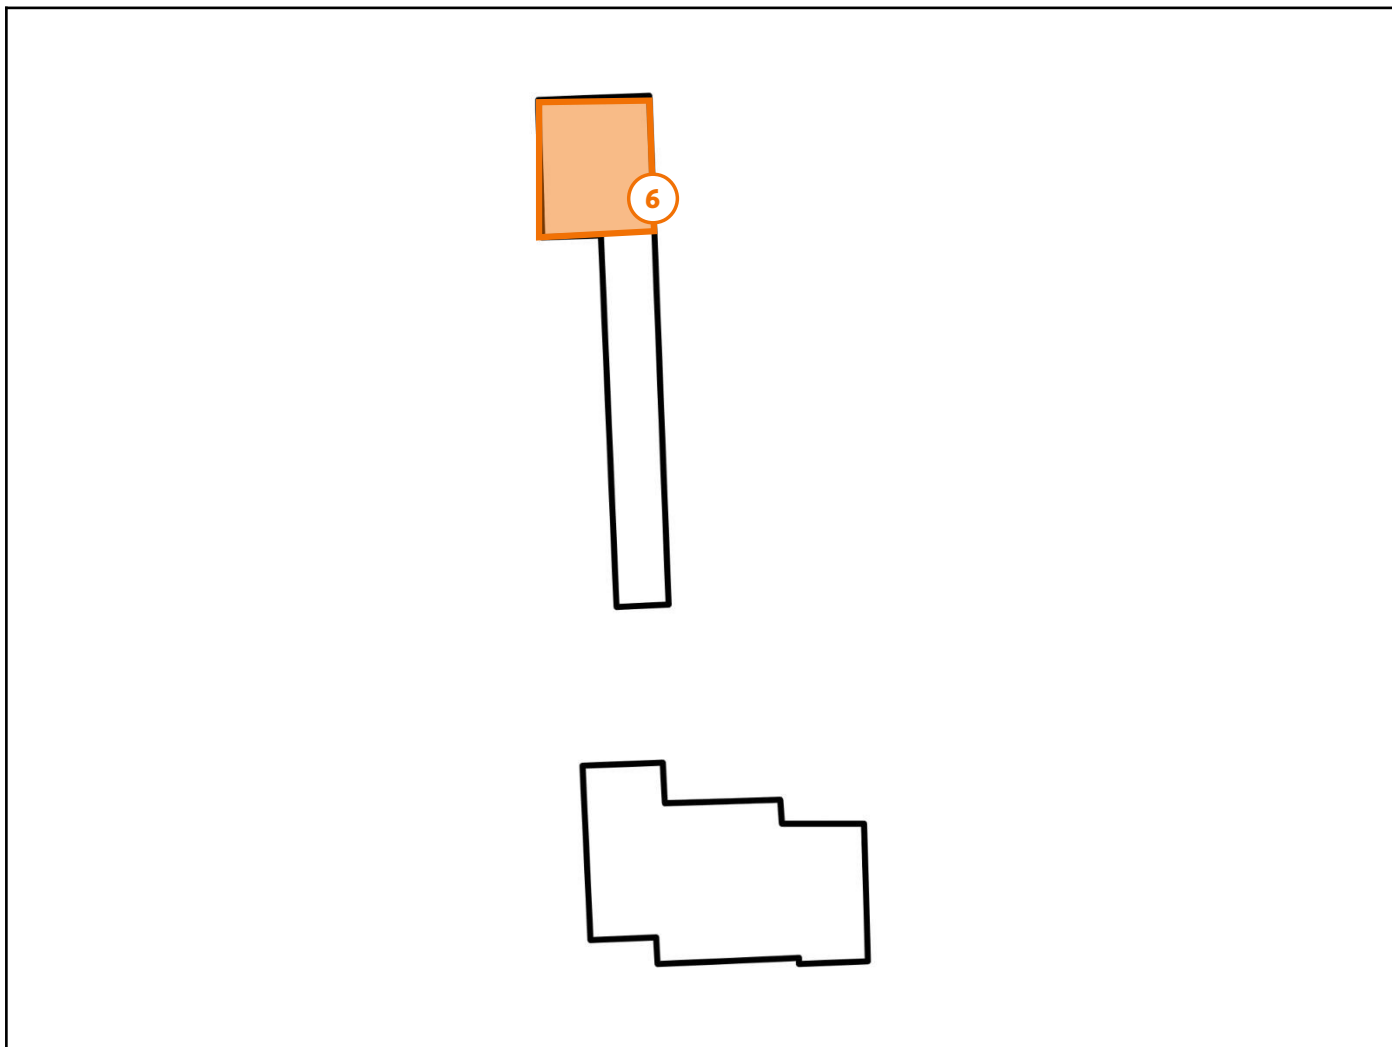
Plan 1.5: Hoofdgebouw plan

Beschrijving	Type	Actie
6. Golfplaten (bijgebouw)	Asbestmateriaal	Verwijderen
