Asbestinventarisatetest

Papaverlaan 8, 1970 Wezembeek-Oppem

Attestnummer : 20241118-000260.000

Uitgegeven op : 18.11.2024

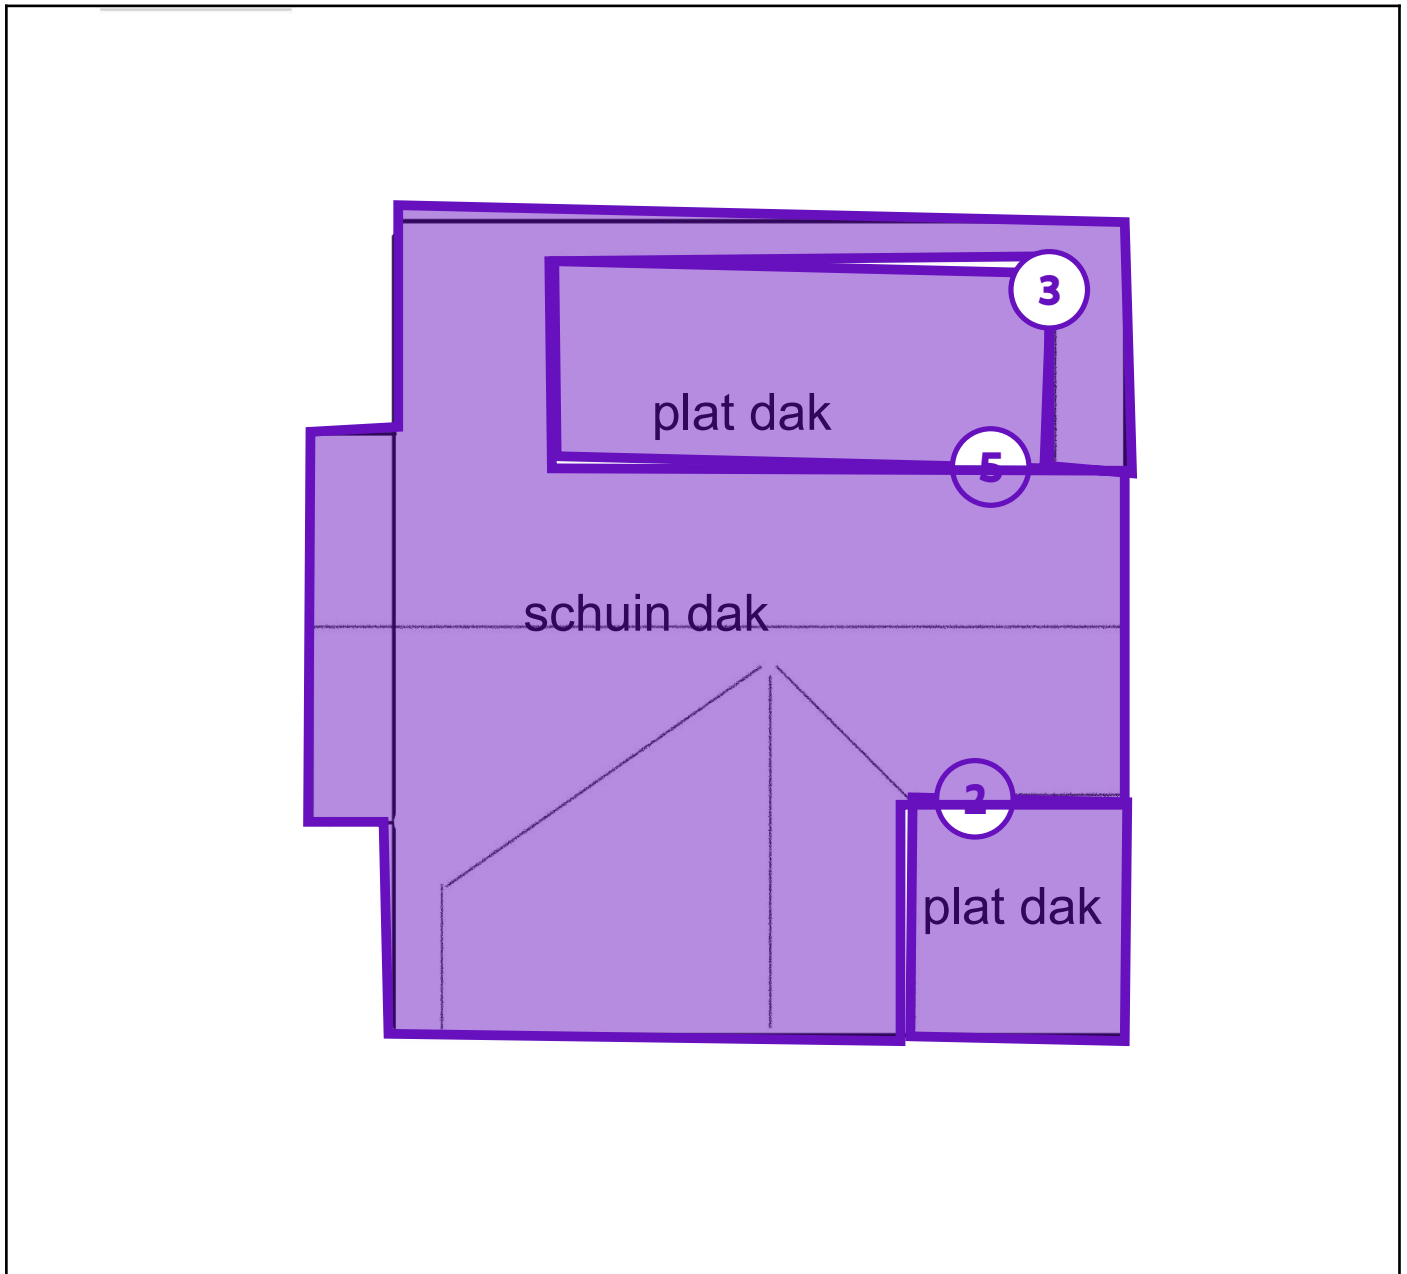
Plan 1.1: Dakconstructie

Beschrijving	Type	Actie
2. Roofing plat dak voor	Beperking	-
3. Onderdak	Beperking	-
5. Ephem plat dak achter	Advies	-

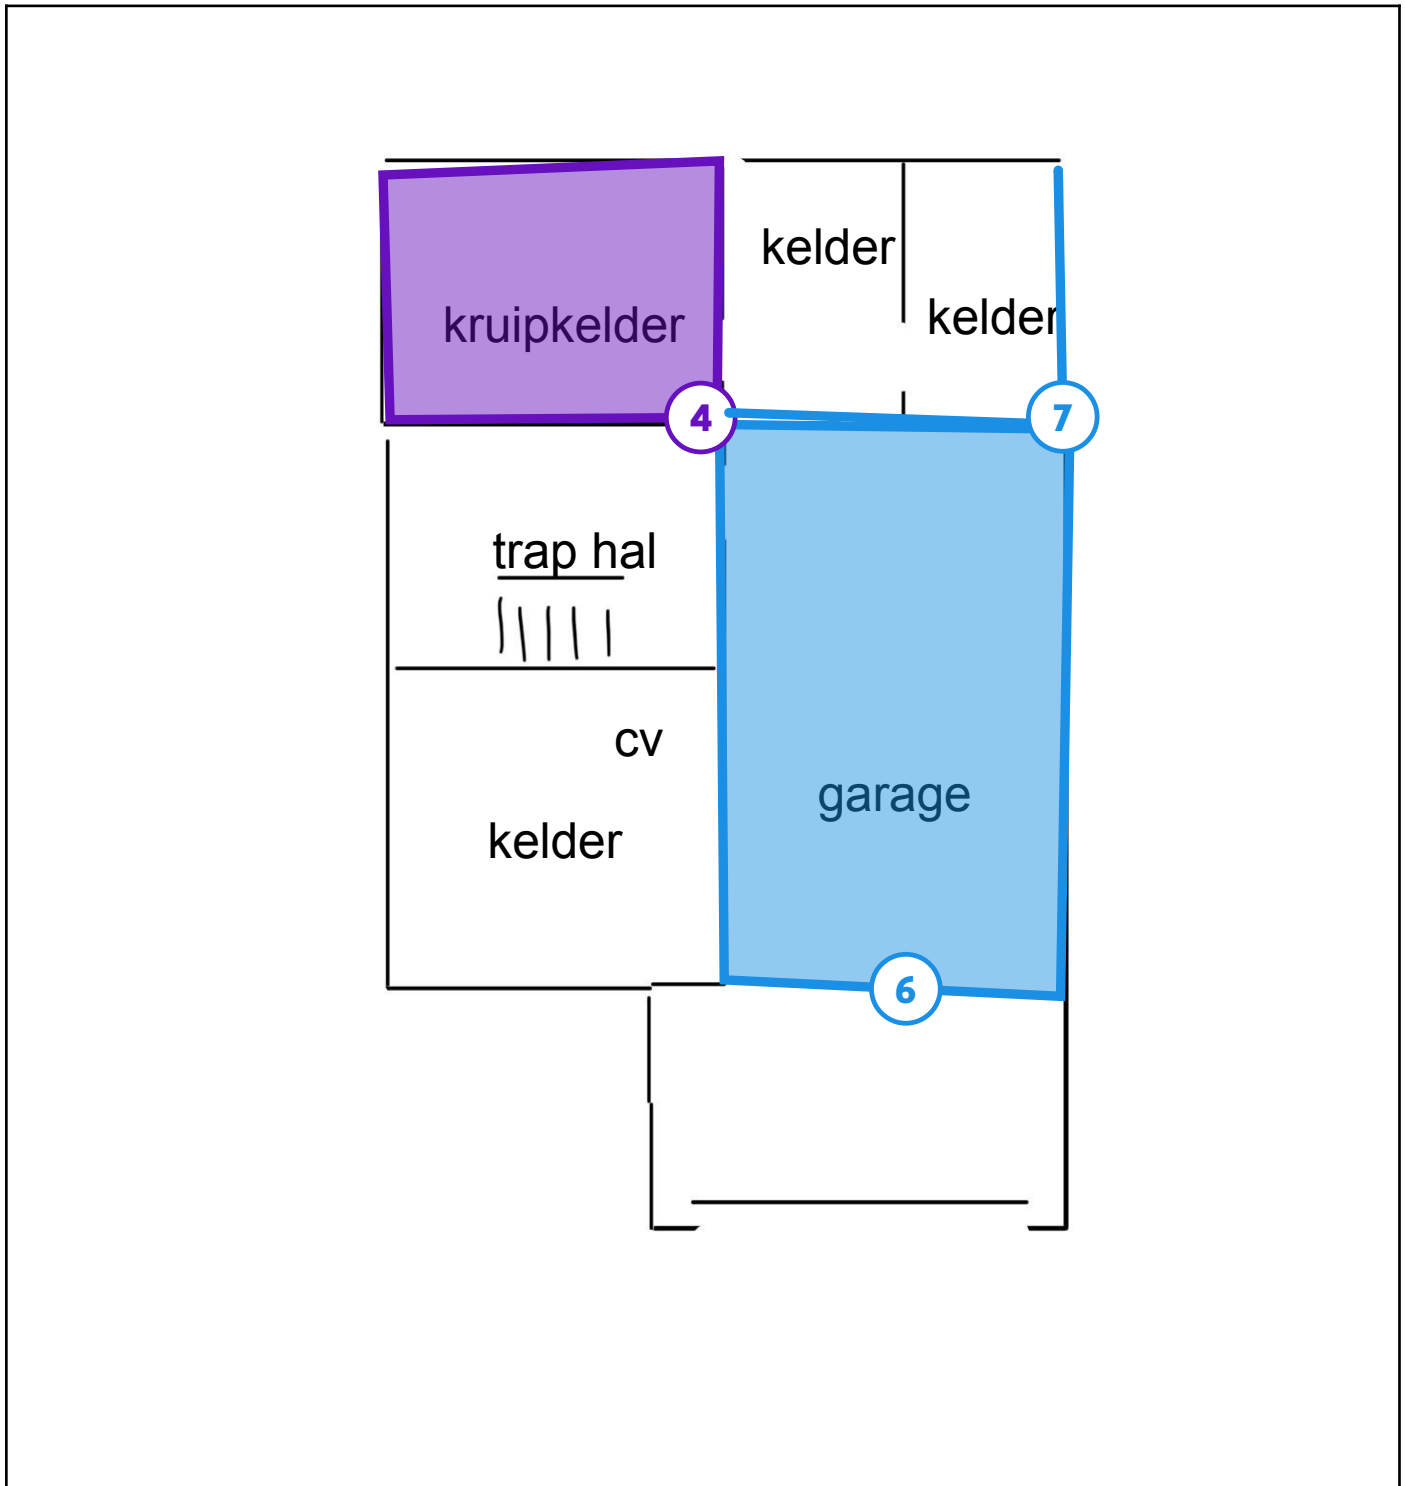
Plan 1.2: Kelder

Beschrijving	Type	Actie
4. Kruipkelder	Beperking	-
6. pleisterwerk plafonds	Geen asbest	-

7. pleisterwerk muren	Geen asbest	-
-----------------------	-------------	---

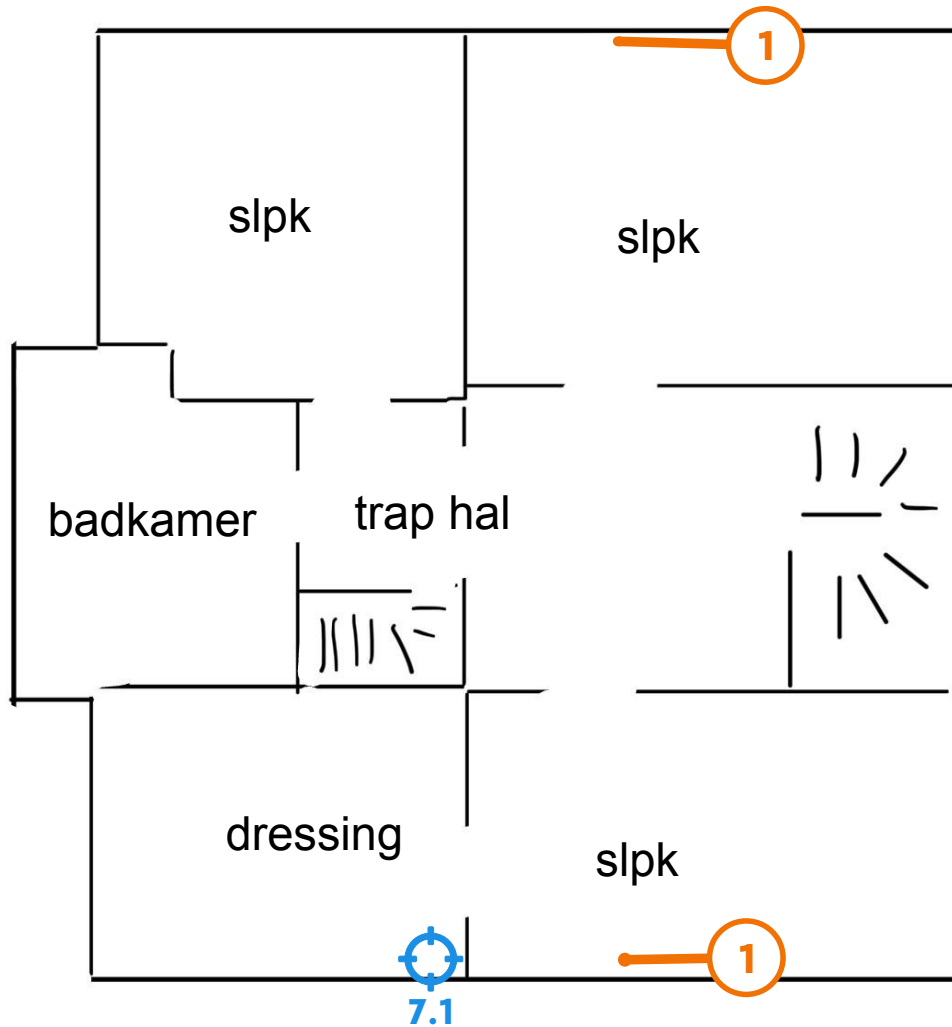
Plan 1.4: 1ste verdiep

1. Pakkingen radiatorbladeren	Asbestmateriaal	Verwijderen
7. pleisterwerk muren	Geen asbest	-
7.1 Code: 24313/01	Mengmonster	-

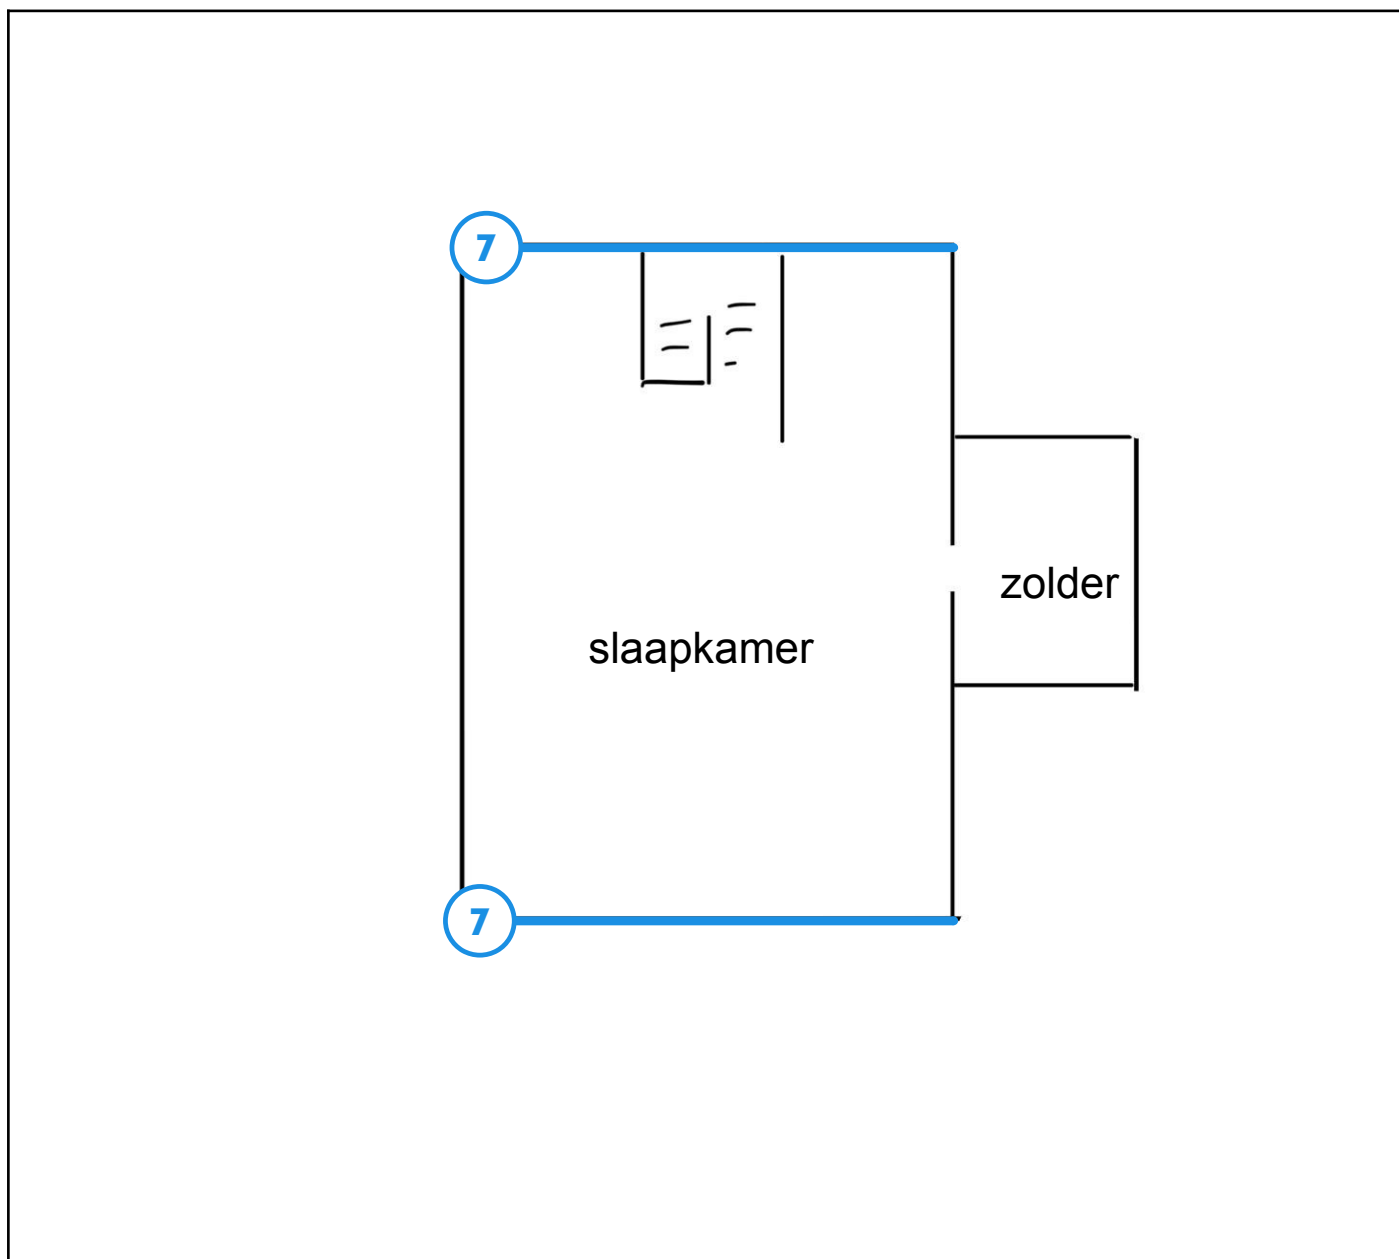
Plan 1.5: Zolder

Beschrijving	Type	Actie
7. pleisterwerk muren	Geen asbest	-
