Asbestinventarisatetest

Veeliedenstraat 38, 3221 Holsbeek

Attestnummer : 20240215-000046.000

Uitgegeven op : 15.02.2024

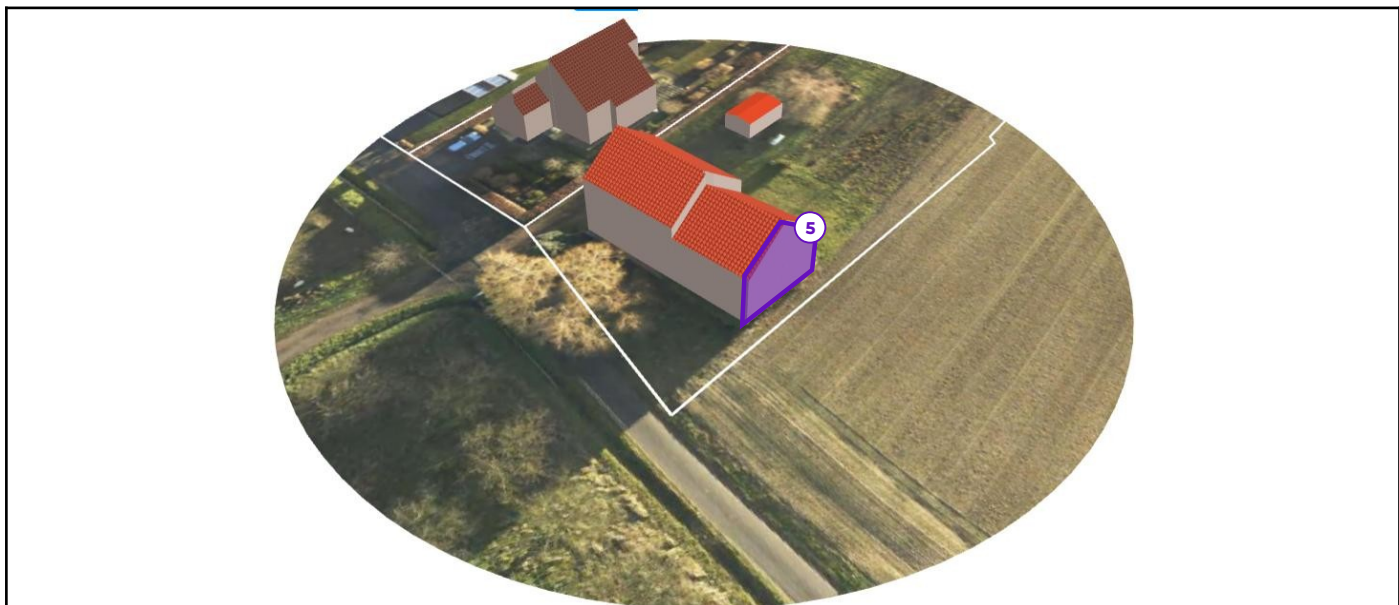
Plan 1.3: 3D RV

Beschrijving	Type	Actie
5. Rechtergevel	Beperking	-

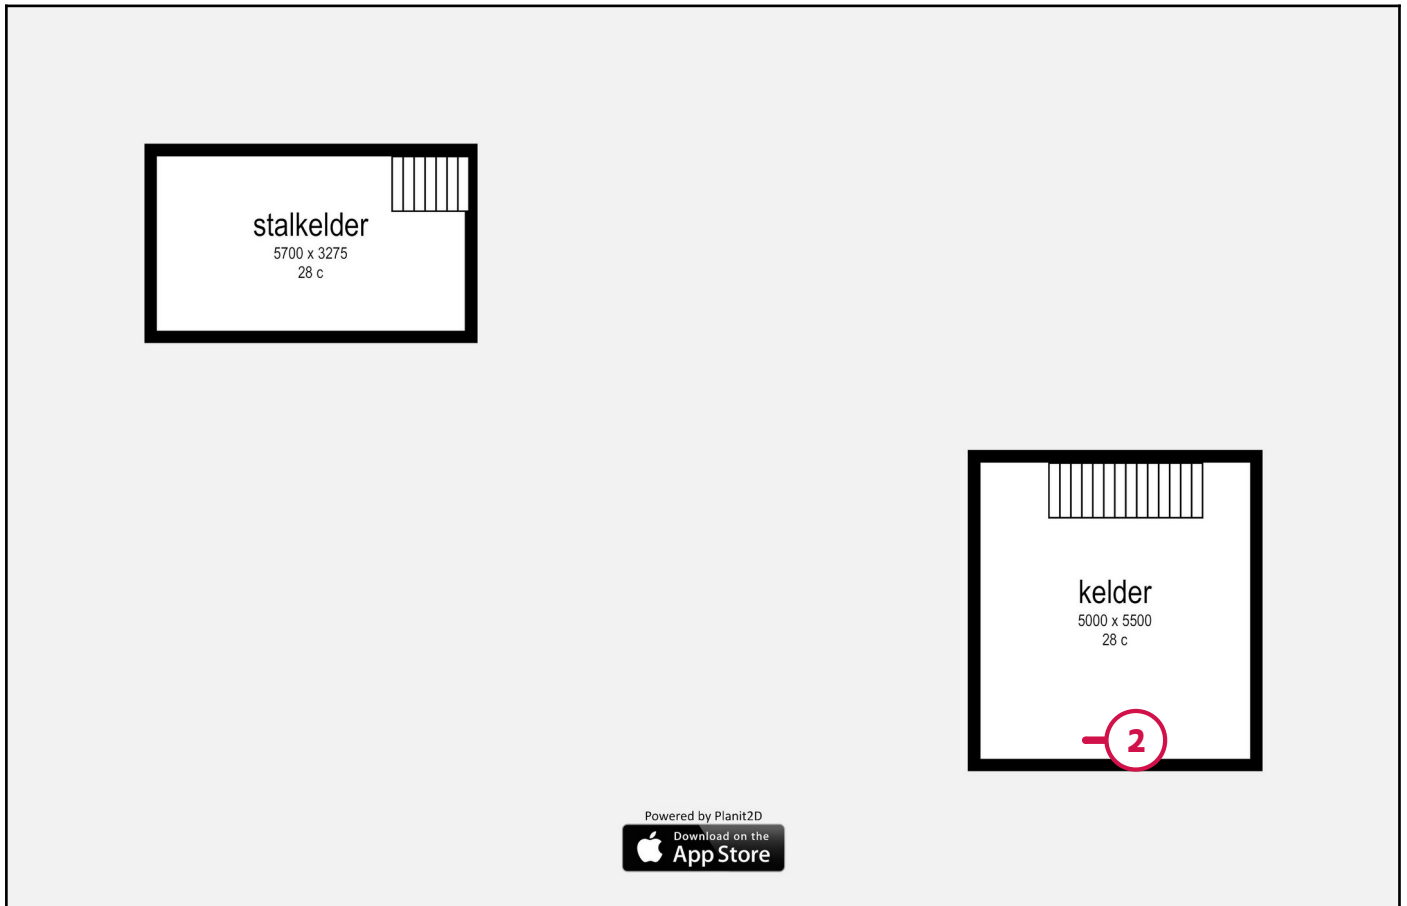
Plan 1.6: Kelder

Beschrijving	Type	Actie
2. Golfplaat kelder	Asbestmateriaal	Dringend verwijderen

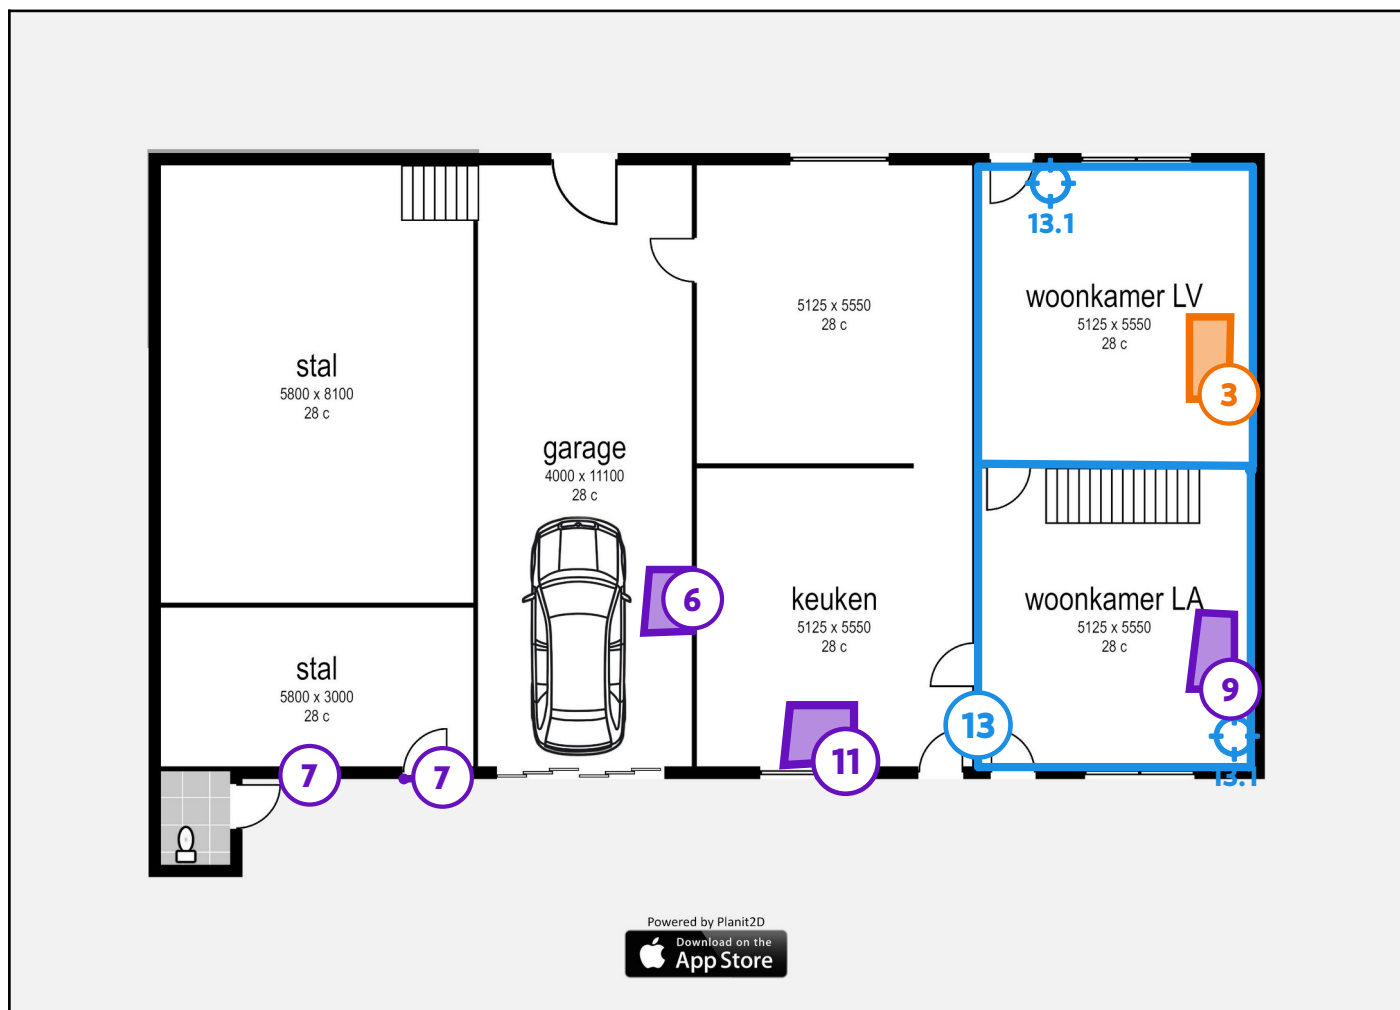
Plan 1.7: Gelijkvloers

Beschrijving	Type	Actie
3. Kachelkoord woonkamer vooraan links	Asbestmateriaal	Verwijderen
6. Bak uit vezelcement (garage)	Roerend goed	-
7. Golfplaat kunststof met glasvezel	Advies	-
9. Kachelkoord woonkamer achteraan links	Advies	-
11. Anti-dreun plaat wasbak	Advies	-
13. Pleisterwerk wanden woonhuis	Geen asbest	-
13.1 Code: 1.1	Mengmonster	-

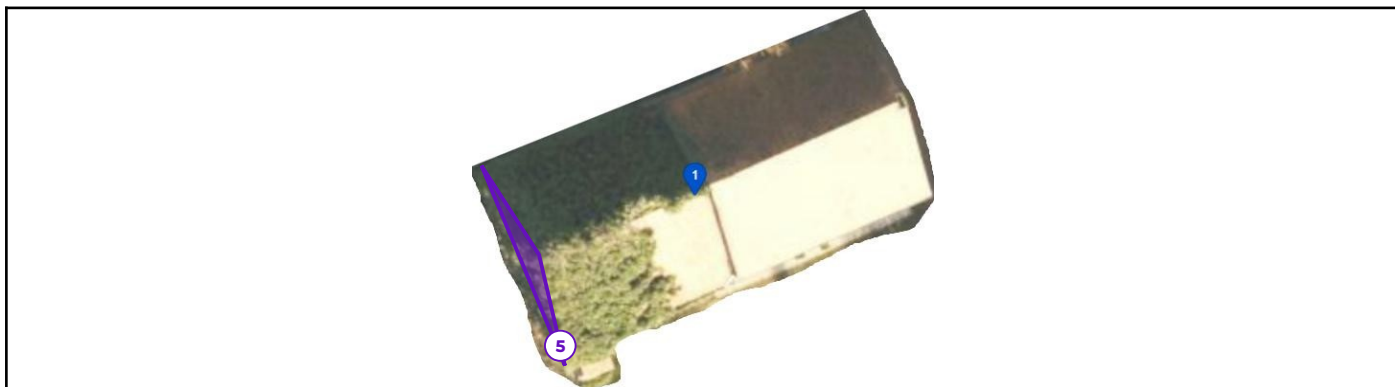
Plan 1.14: Woonhuis

Beschrijving	Type	Actie
5. Rechtergevel	Beperking	-

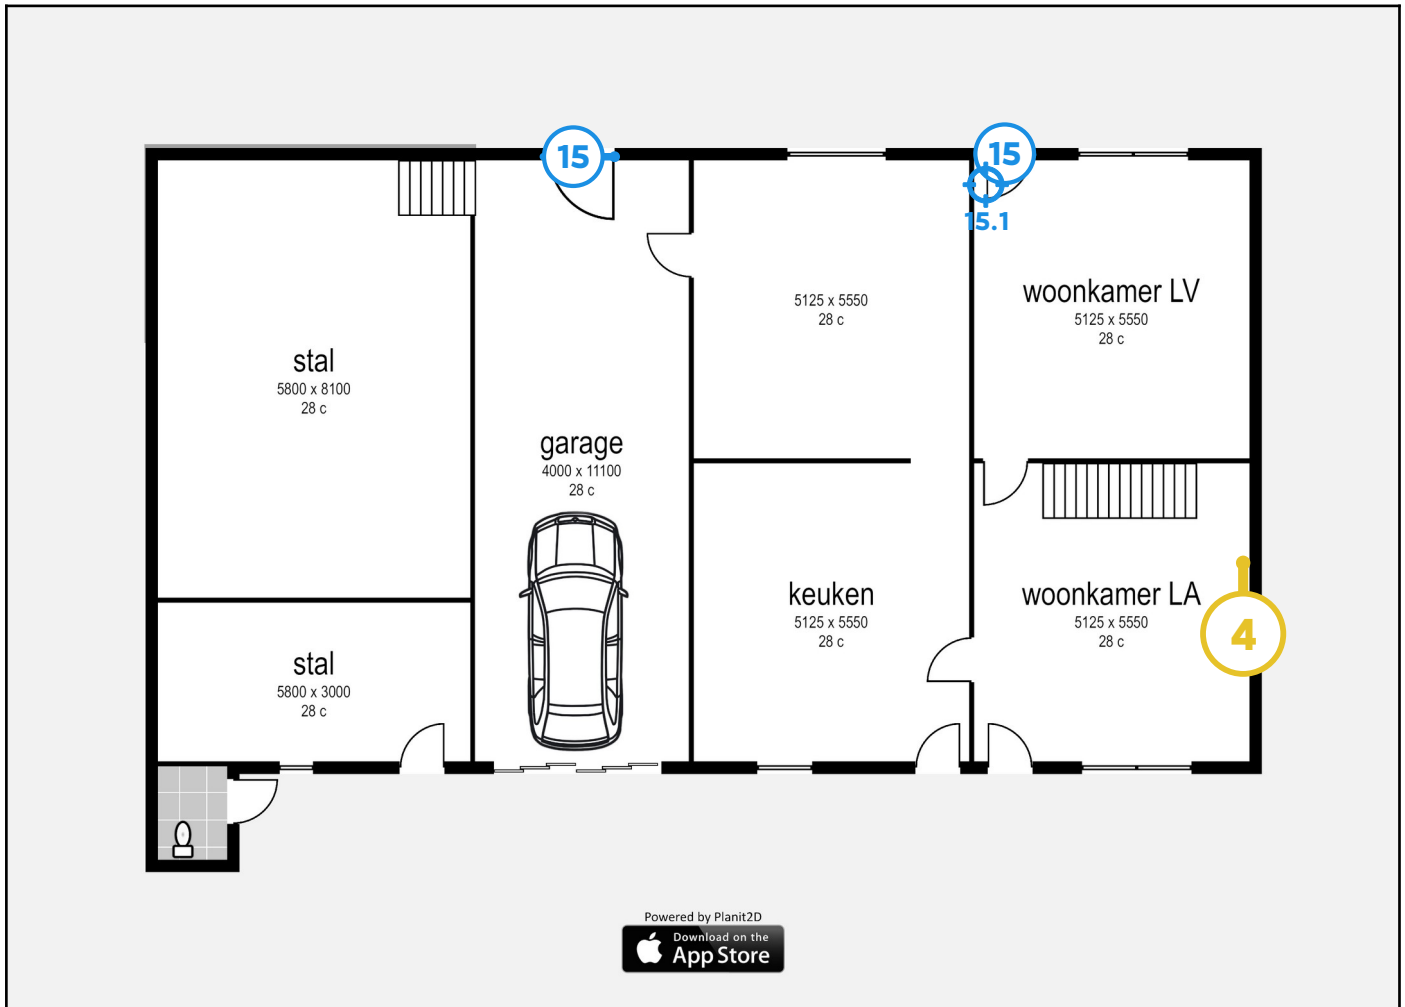
Plan 1.15: Gelijkvloers

Beschrijving	Type	Actie
4. Massal haardmantel	Asbestmateriaal	Zorgvuldig beheren
15. Mastiek houten raam (voor deur)	Geen asbest	-
15.1 Code: 1.5	Puntmonster	-

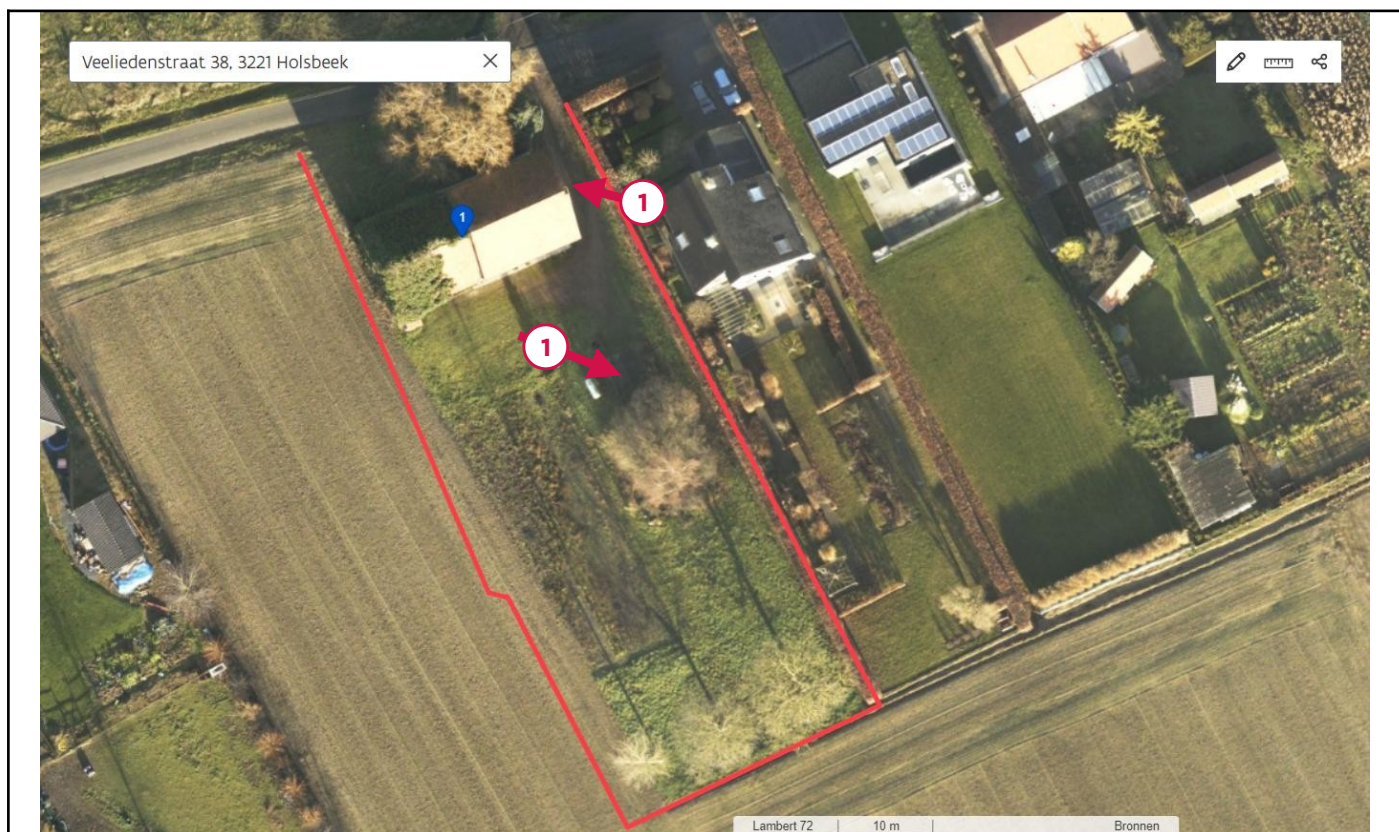
Plan 2.1: Geopunt 2015

Beschrijving	Type	Actie
1. Vezelcement plaat (wand buitenschil)	Asbestmateriaal	Dringend verwijderen

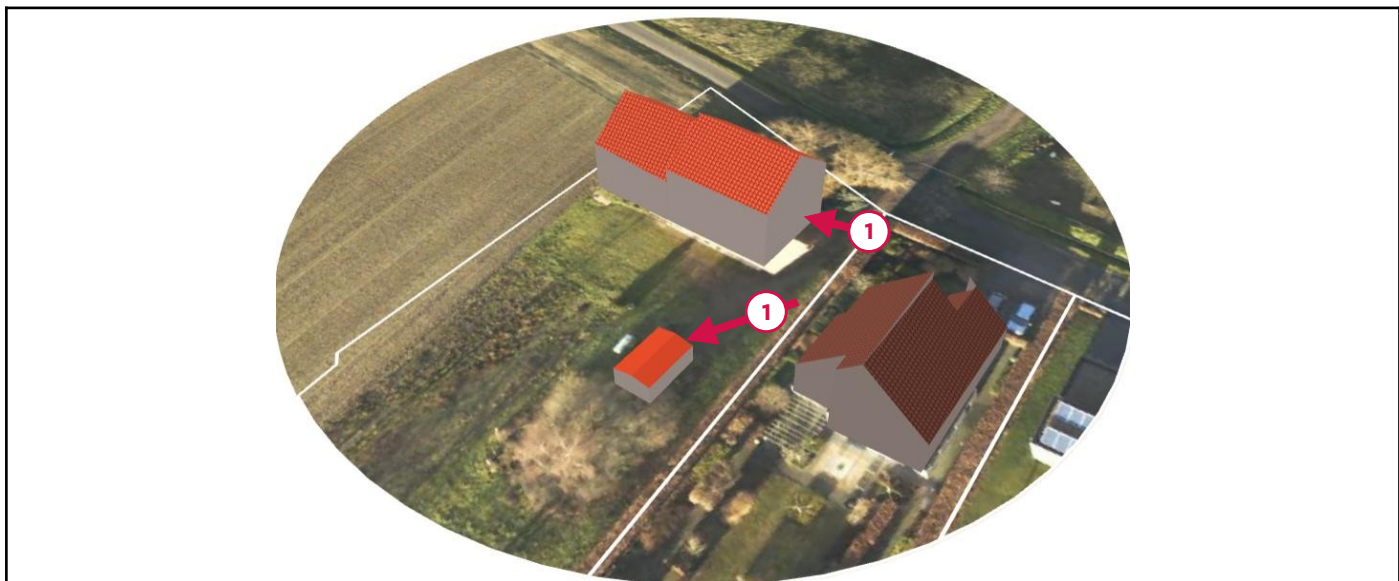
Plan 2.2: 3D LA

Beschrijving	Type	Actie
1. Vezelcement plaat (wand buitenschil)	Asbestmateriaal	Dringend verwijderen

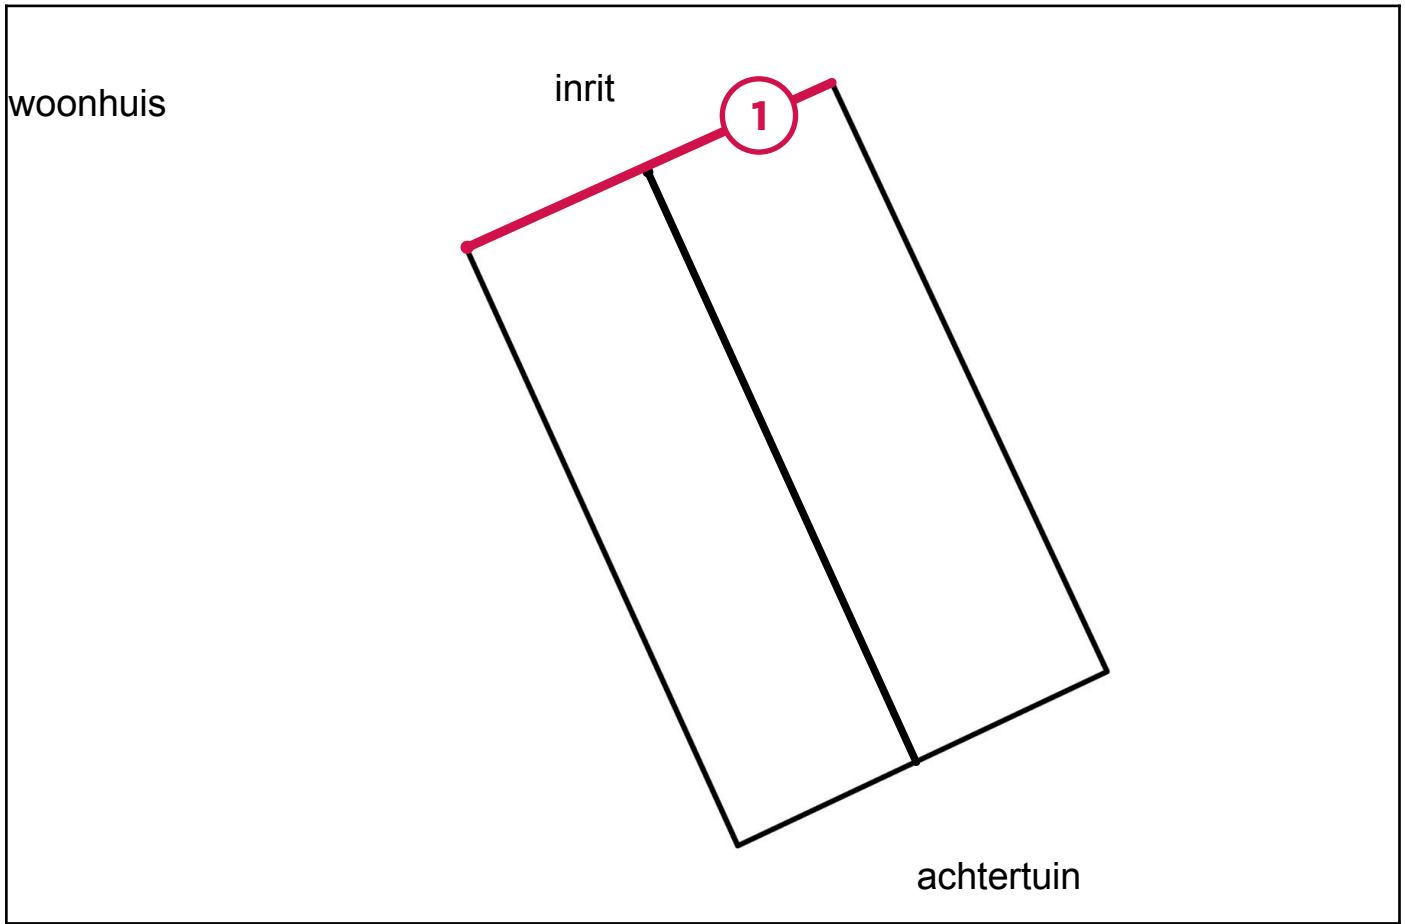
Plan 2.3: Bijgebouw plan

Beschrijving	Type	Actie
1. Vezelcement plaat (wand buitenschil)	Asbestmateriaal	Dringend verwijderen

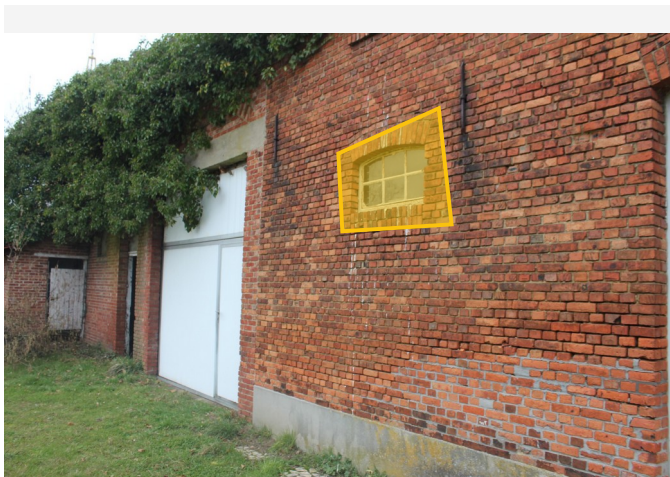
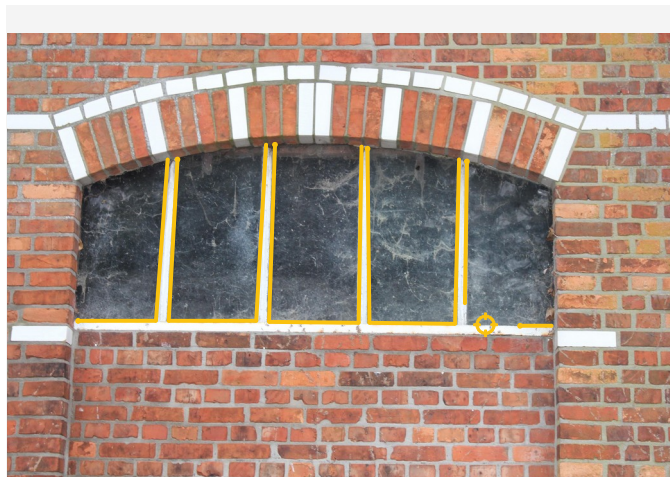
Beschrijving	Mastiek houten raam (voor deur)
Omgeving	Buiten
Primaire drager	Wandopening verticaal (raam, deur, ...)
Bindmiddel van materiaal	Kitten, mastiek, pasta

Gebondenheid op basis van bindmiddel	Hecht
Hoeveelheid (gewicht - aantal)	• 0,20 kg - 1 stuk
Totaal gewicht	0,20 kg
Identificatiemethode	Vaststelling met monstername
Destructieve handeling voor identificatie	Nee
Opmerking	Het glas ingezet in en boven de voordeur en deur van de garage is voorzien van mastiek met asbestverdachte kenmerken. Er werd een staalname uitgevoerd. Vaststelling van asbestdeeltjes is enkel mogelijk met stereo- en polarisatie lichtmicroscopie.
