Asbestinventarisatetest

Binnenstraat 156, 9300 Aalst

Attestnummer : 20241107-000006.000

Uitgegeven op : 07.11.2024

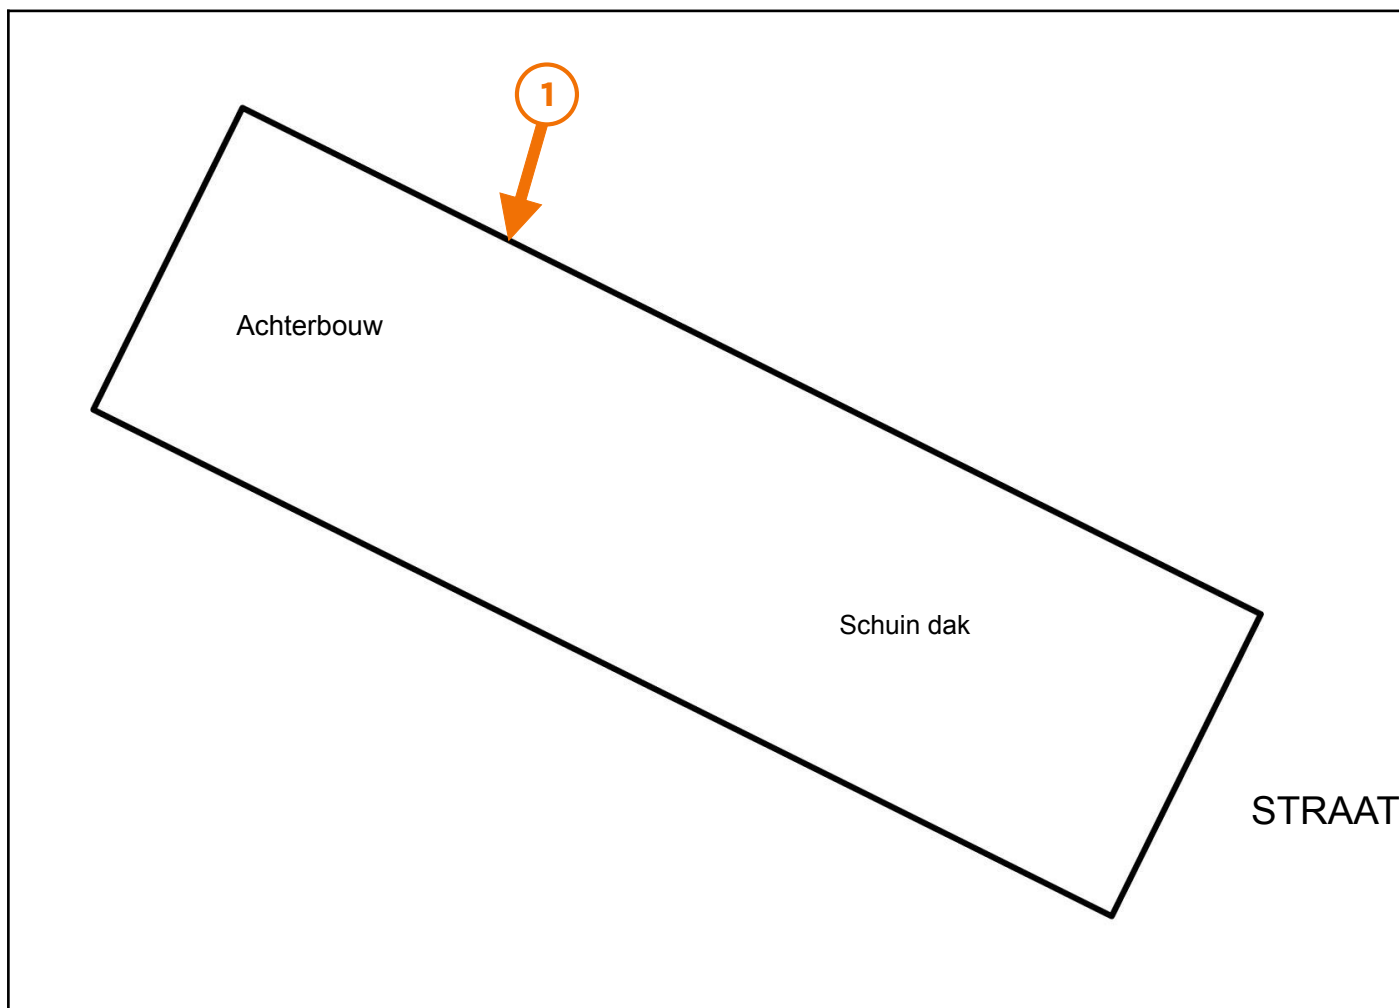
Plan 1.1: Woning plan - Dak

| Beschrijving | Type | Actie |
|---|---|---|
| 1. Rookgaskanaal in vezelcement | Asbestmateriaal | Verwijderen |

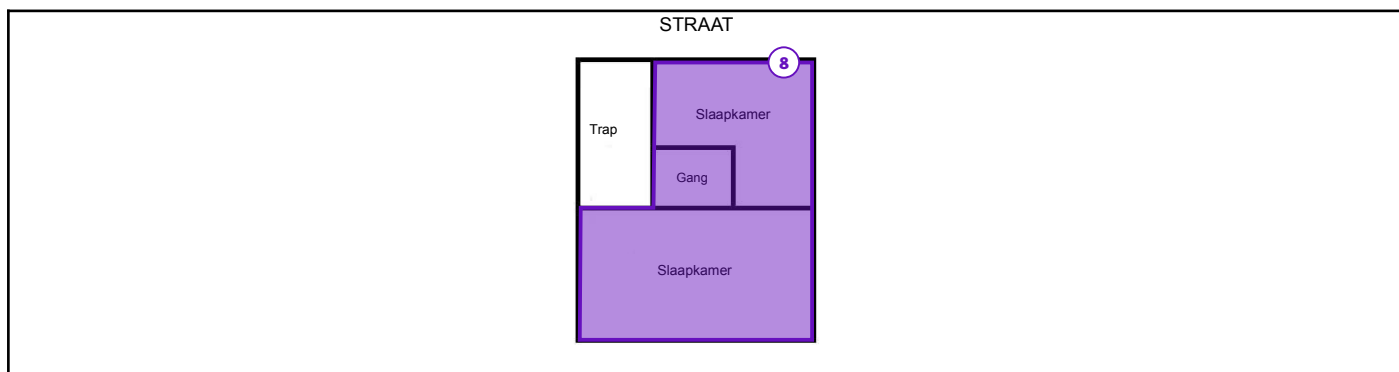
Plan 1.5: Woning plan - Verdiep 1

| Beschrijving | Type | Actie |
|---|---|---|
| 8. Vloerzeil in balatum - VD1 | Advies | - |

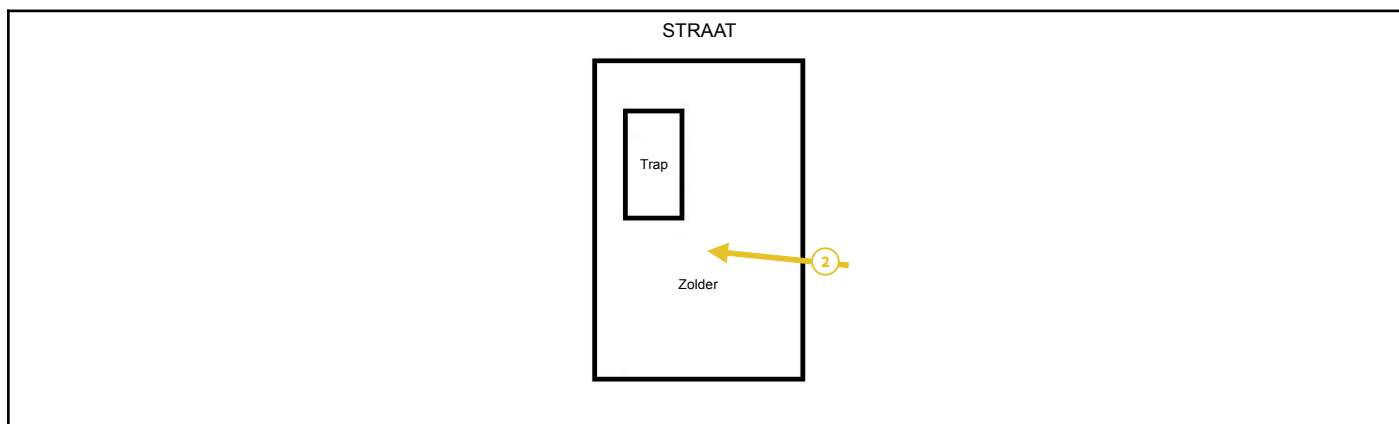
Plan 1.8: Woning plan - Verdiep 2

| Beschrijving | Type | Actie |
|---|---|---|
| 2. Elektrische infrastructuur in kunststof Bakeliet | Asbestmateriaal | Zorgvuldig beheren |

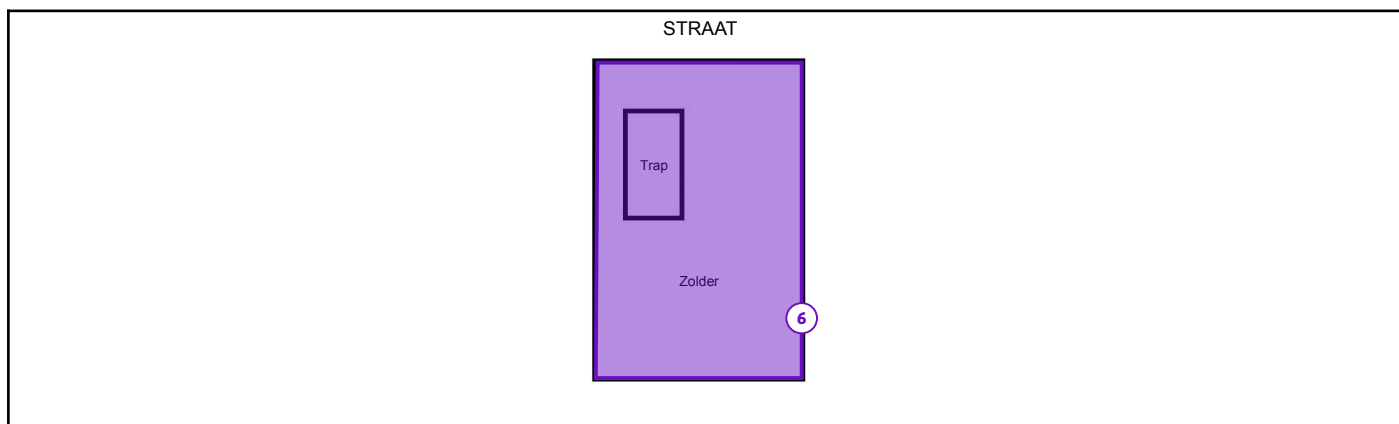
Plan 1.9: Woning plan - Verdiep 2

| Beschrijving | Type | Actie |
|---|---|---|
| 6. Onderdak woning - Zolder - VD2 | Advies | - |

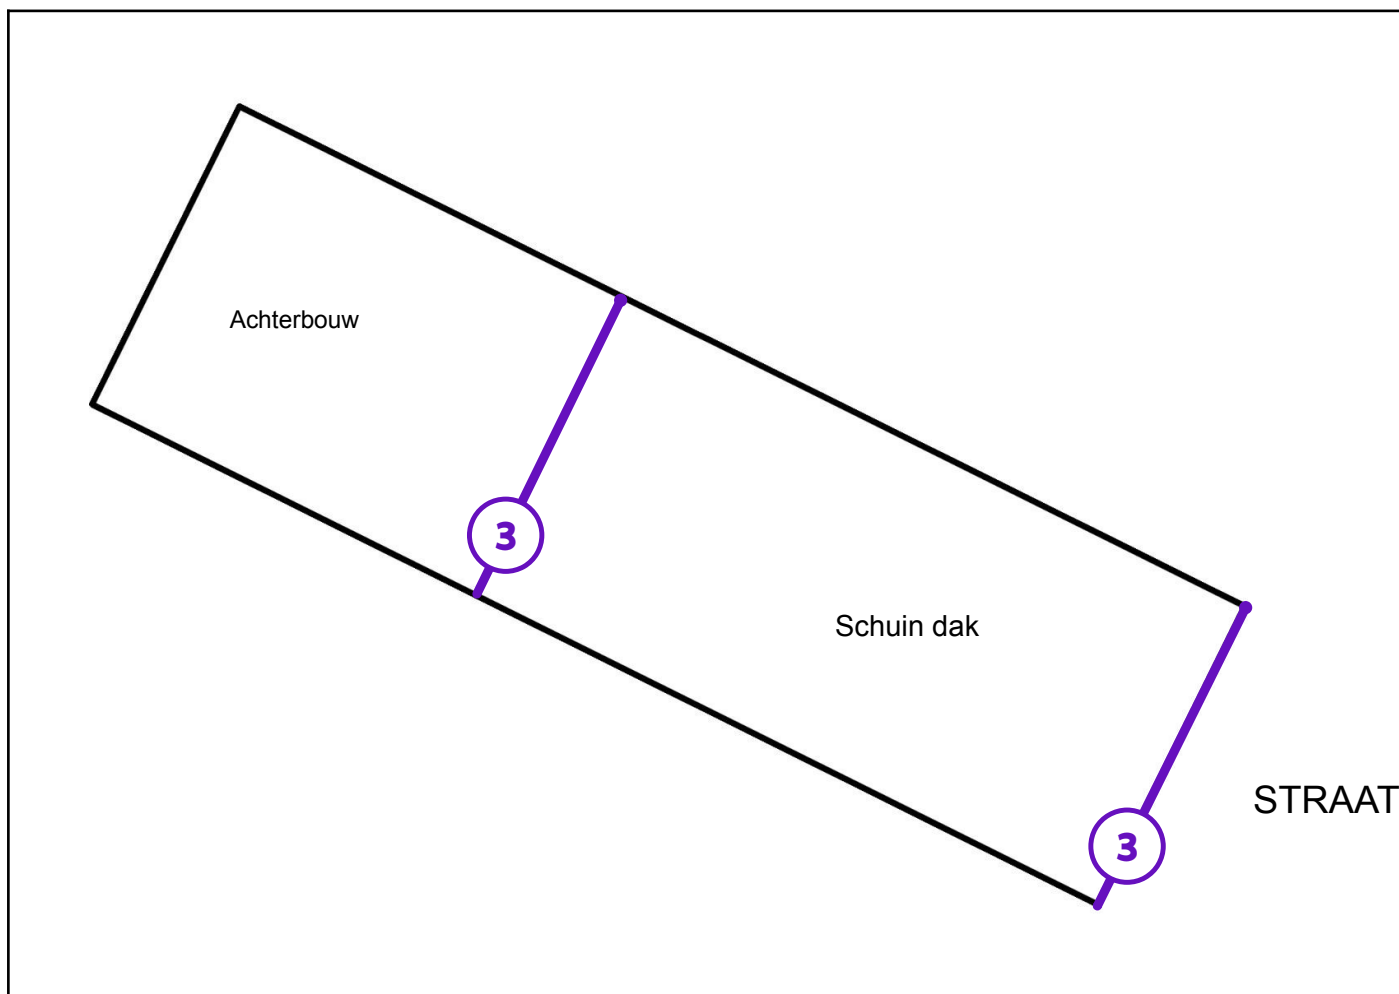
Plan 1.11: Woning plan - Dak

| Beschrijving | Type | Actie |
|---|---|---|
| 3. Dakgoot - VD2 | Beperking | - |
