Asbestinventarisatetest

Ninoofsesteenweg 1001, 1703 Dilbeek

Attestnummer : 20241009-000427.000

Uitgegeven op : 09.10.2024

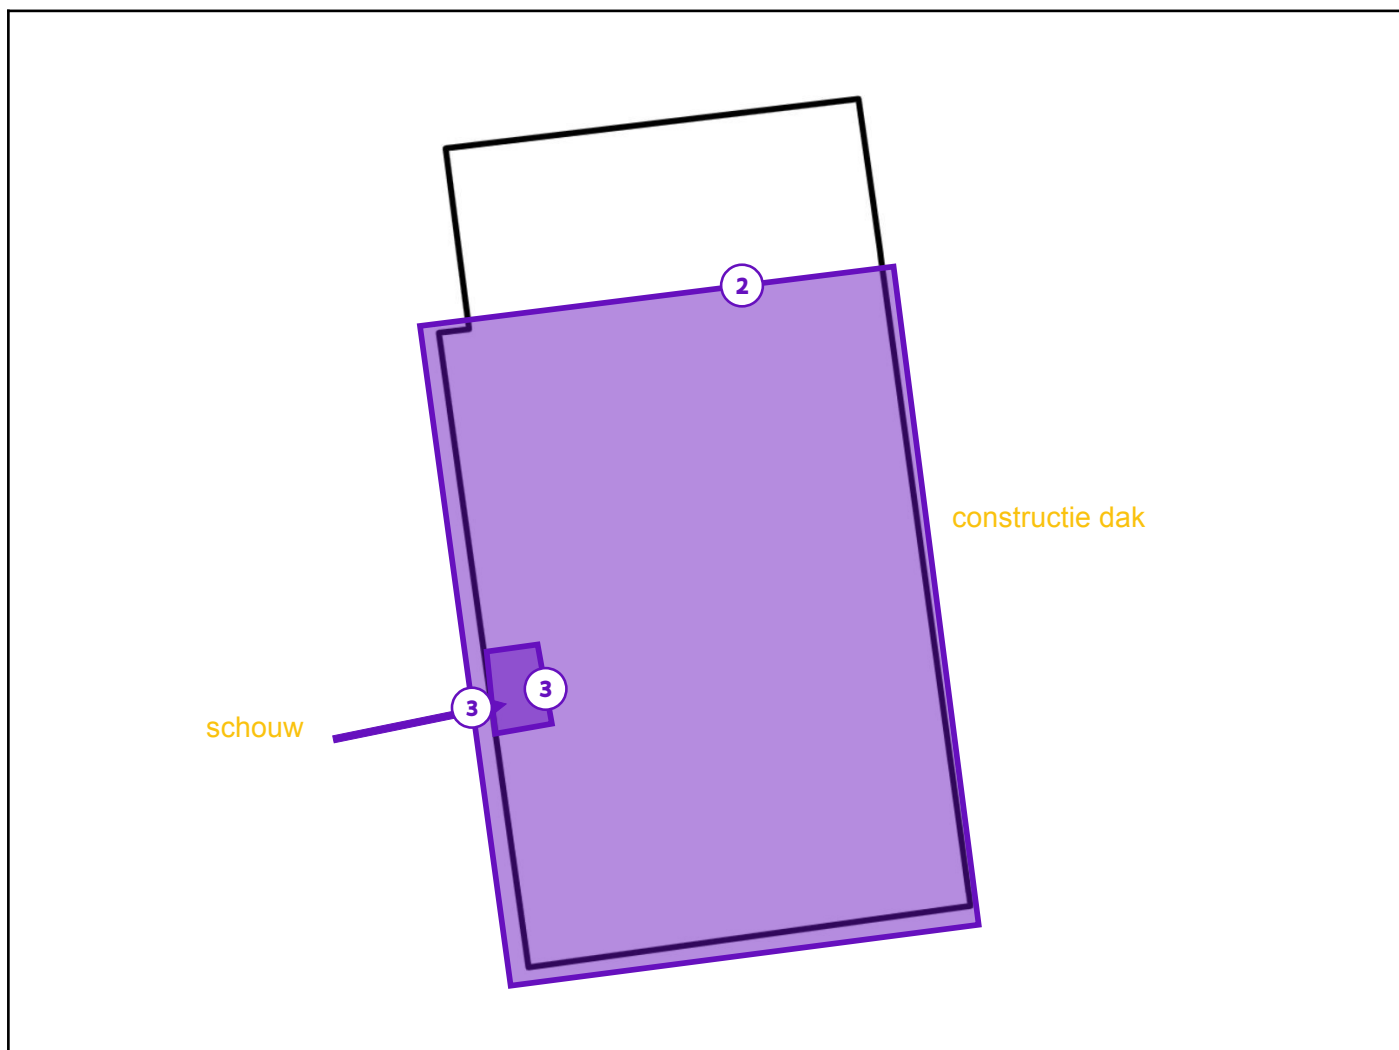
Plan 1.1: Woning plan

Beschrijving	Type	Actie
2. constructie dak	Advies	-
3. schouw	Advies	-

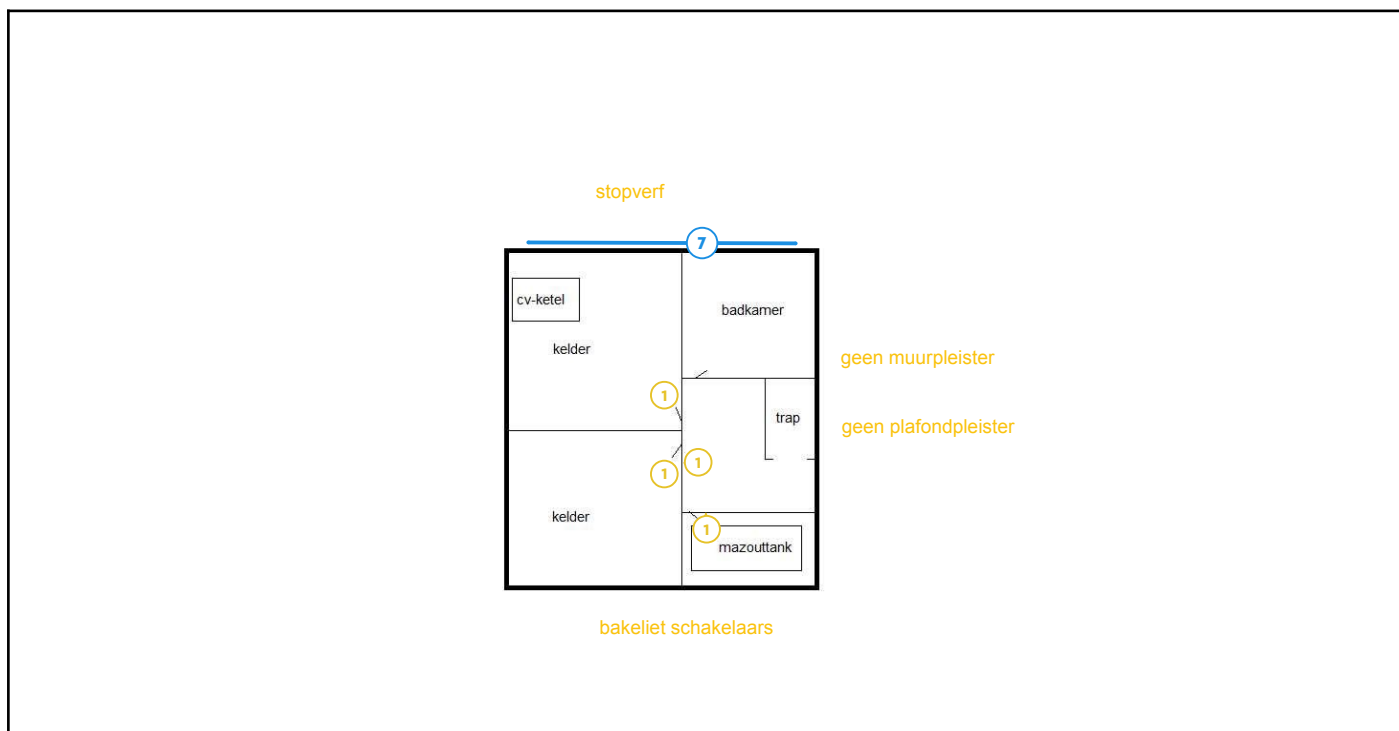
Plan 1.2: Schets kelder

Beschrijving	Type	Actie
1. bakeliet schakelaars kelder/zolder	Asbestmateriaal	Zorgvuldig beheren
4. muurpleister	Geen asbest	-
6. plafondpleister	Geen asbest	-
7. stopverf	Geen asbest	-

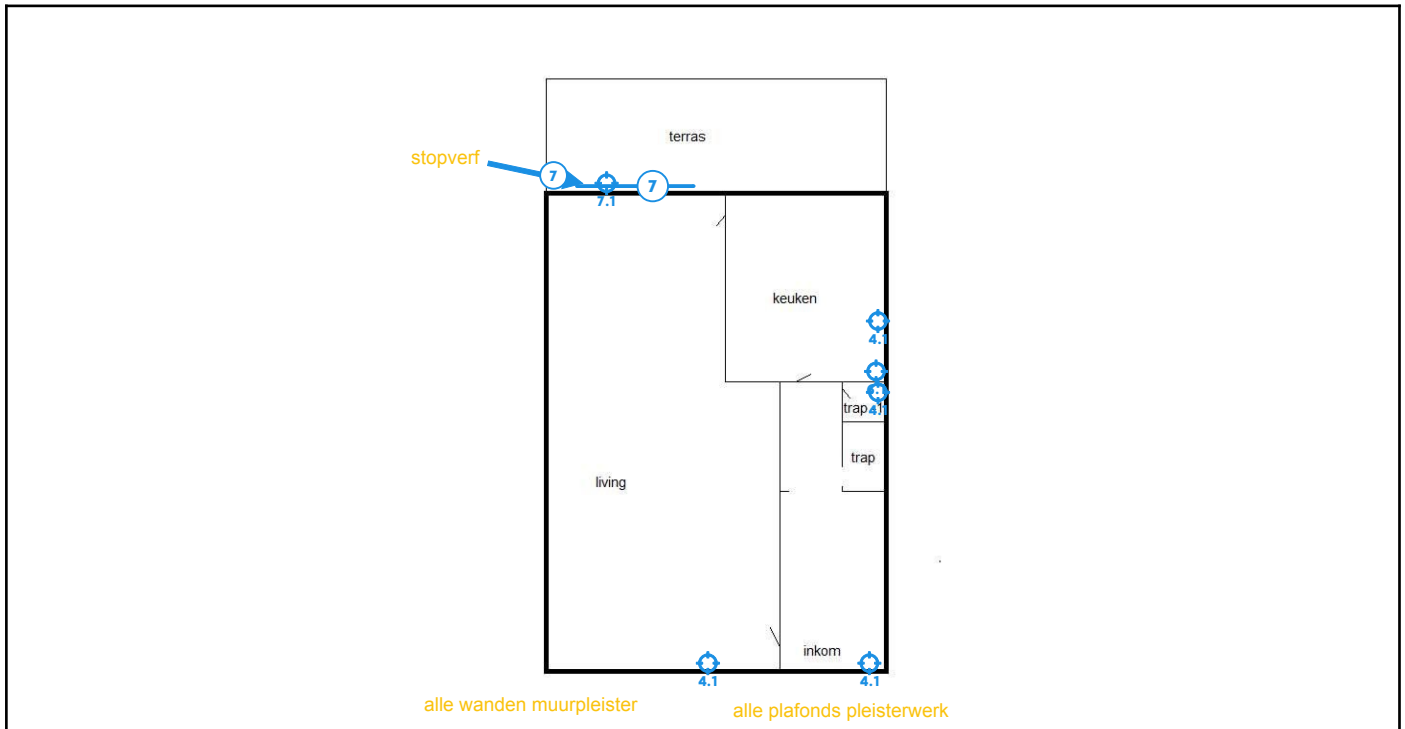
Plan 1.3: Schets woning glv

Beschrijving	Type	Actie
4. muurpleister	Geen asbest	-
4.1 Code: 001	Mengmonster	-
6. plafondpleister	Geen asbest	-
6.1 Code: 002	Mengmonster	-
7. stopverf	Geen asbest	-
7.1 Code: 004	Puntmonster	-

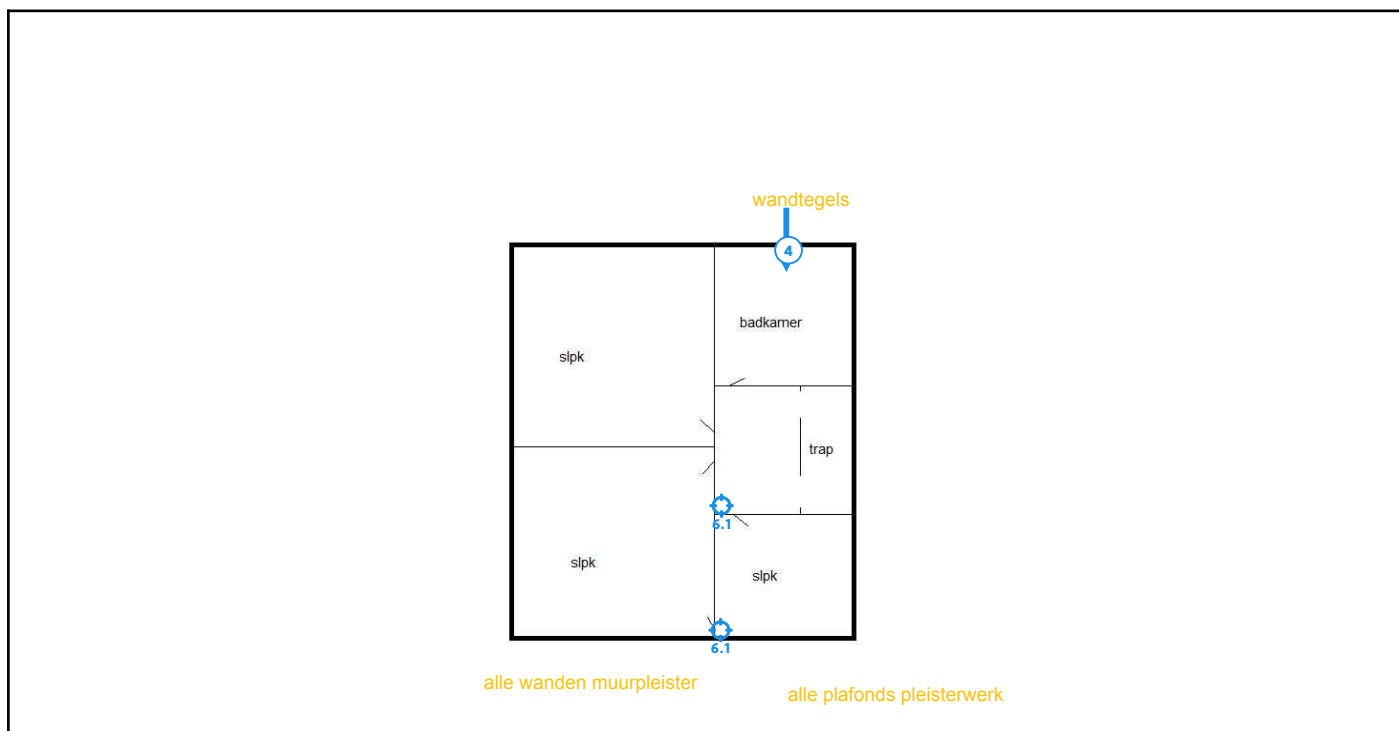
Plan 1.4: Schets woning +1

Beschrijving	Type	Actie
4. muurpleister	Geen asbest	-
6. plafondpleister	Geen asbest	-
6.1 Code: 002	Mengmonster	-

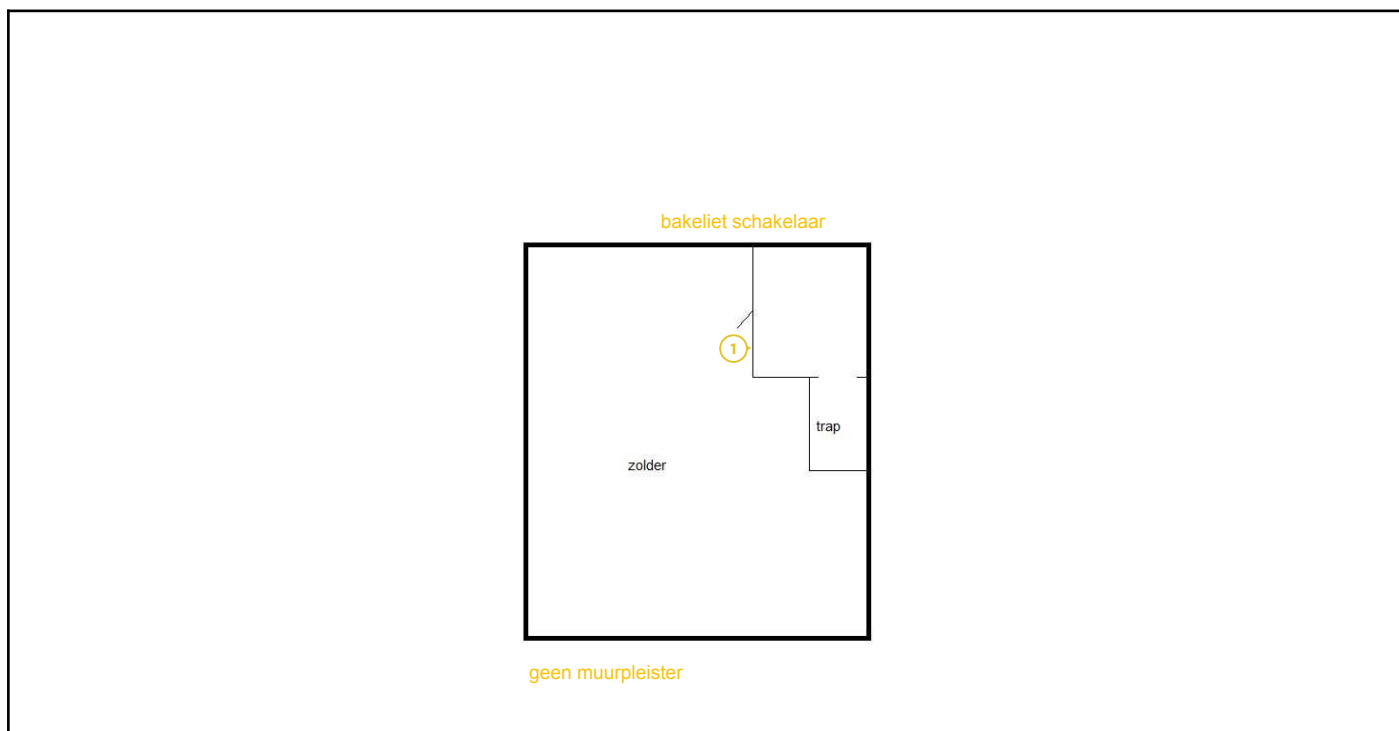
Plan 1.5: Schets woning zolder

Beschrijving	Type	Actie
1. bakeliet schakelaars kelder/zolder	Asbestmateriaal	Zorgvuldig beheren
4. muurpleister	Geen asbest	-

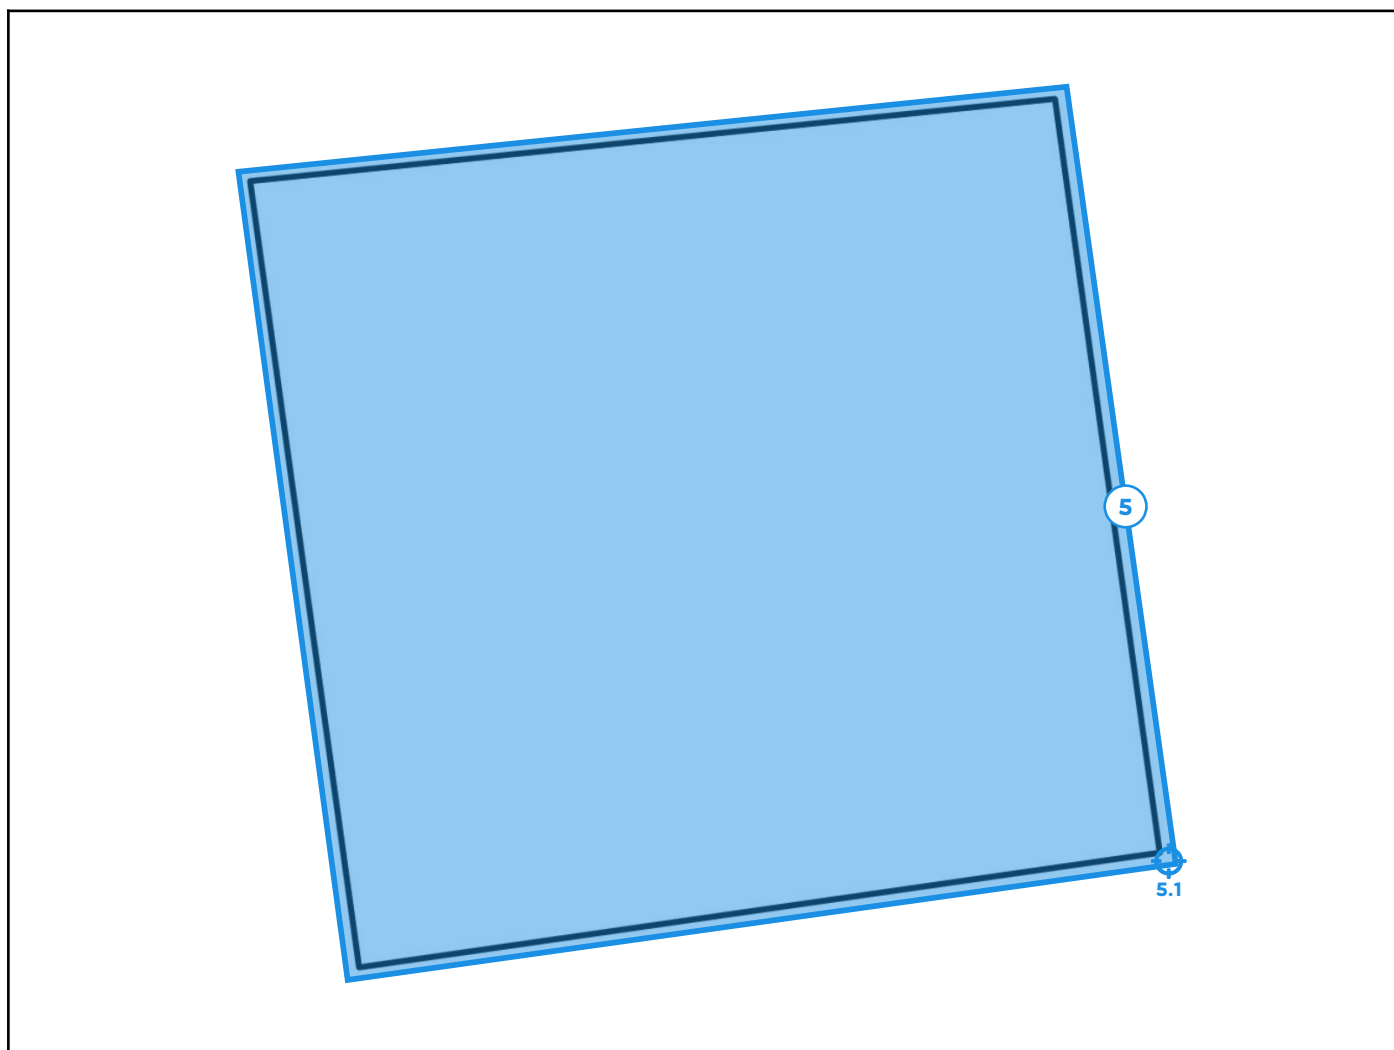
Plan 2.1: Garage plan

Beschrijving	Type	Actie
5. bitumen plat dak garage	Geen asbest	-
5.1 Code: 003	Puntmonster	-
