# Asbestinventarisatetest

Dalialaan 11, 3191 Boortmeerbeek

Attestnummer : 20230902-000035.000

Uitgegeven op : 02.09.2023

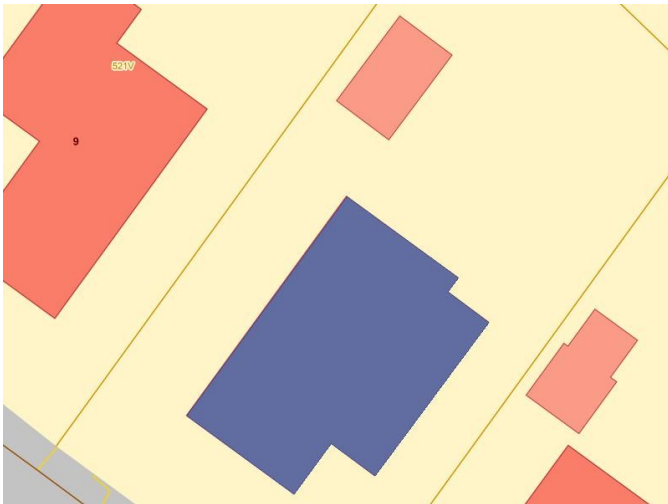
## Zone 1: Hoofdgebouw

- 3 Asbestmaterialen**
- 0 Beperkingen
- 1 Uitsluitingen**
- 0 Roerende goederen
- 0 Puin, steenslag, (water)bodem
- 1 Adviezen**
- 2 Geen asbest**

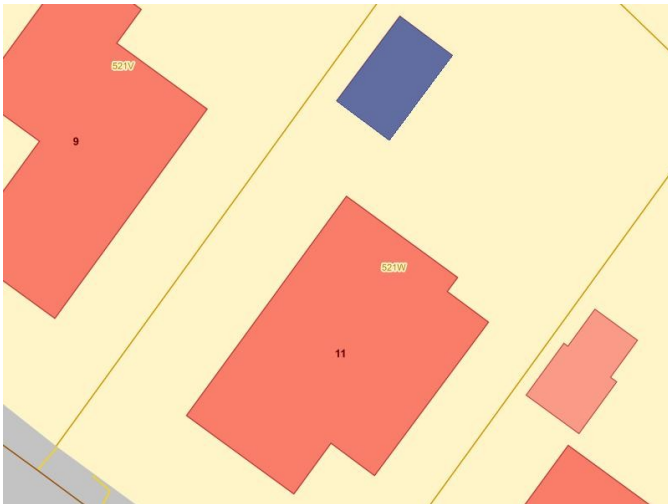
## Zone 2: Bijgebouw

- 0 Asbestmaterialen
- 0 Beperkingen
- 0 Uitsluitingen
- 0 Roerende goederen
- 0 Puin, steenslag, (water)bodem
- 0 Adviezen
- 0 Geen asbest

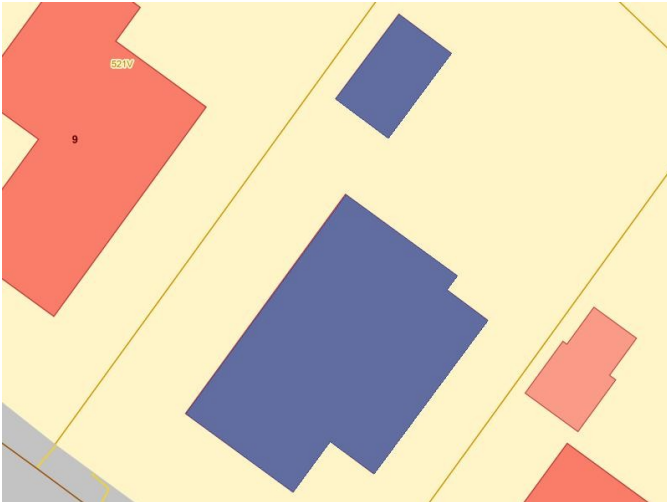
## Zone 3: Overig gebied

- 0 Asbestmaterialen
- 0 Roerende goederen
- 0 Puin, steenslag, (water)bodem
- 0 Geen asbest
