Asbestinventarisatetest

Europalaan 20, 1600 Sint-Pieters-Leeuw

Attestnummer : 20240630-000015.001

Uitgegeven op : 30.06.2024

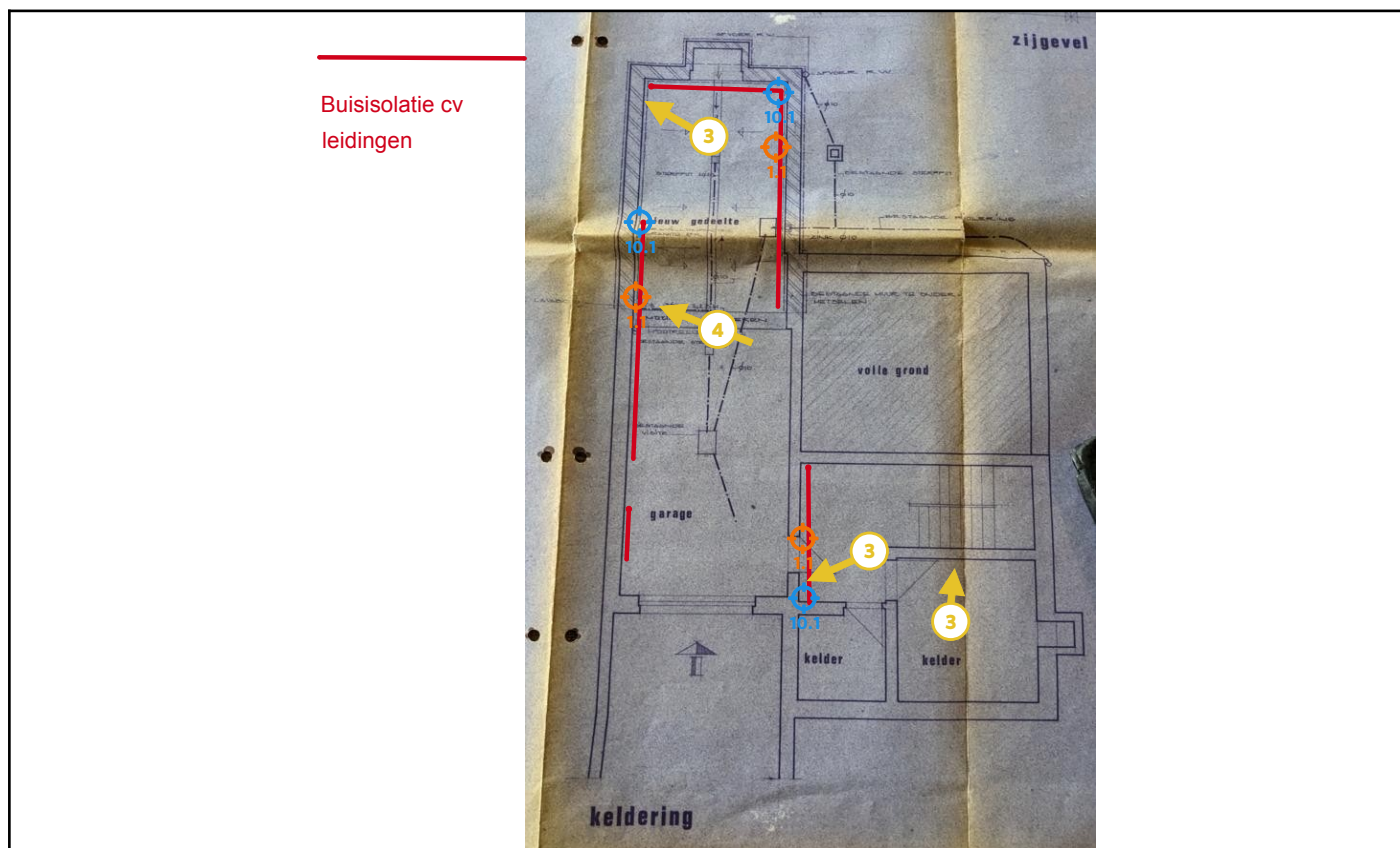
Plan 1.4: kelder met uitbreiding achteraan

Beschrijving	Type	Actie
1. Buisisolatie cv leidingen rechte stukken	Asbestmateriaal	Verwijderen
1.1 Code: 8301279	Mengmonster	-
3. Elektrische schakelaars, stopcontacten en lamsokkels in bakeliet	Asbestmateriaal	Zorgvuldig beheren
4. Elektriciteitskast in bakeliet	Asbestmateriaal	Zorgvuldig beheren
10. Buisisolatie cv leidingen bochtstukken	Geen asbest	-
10.1 Code: 8301280	Mengmonster	-

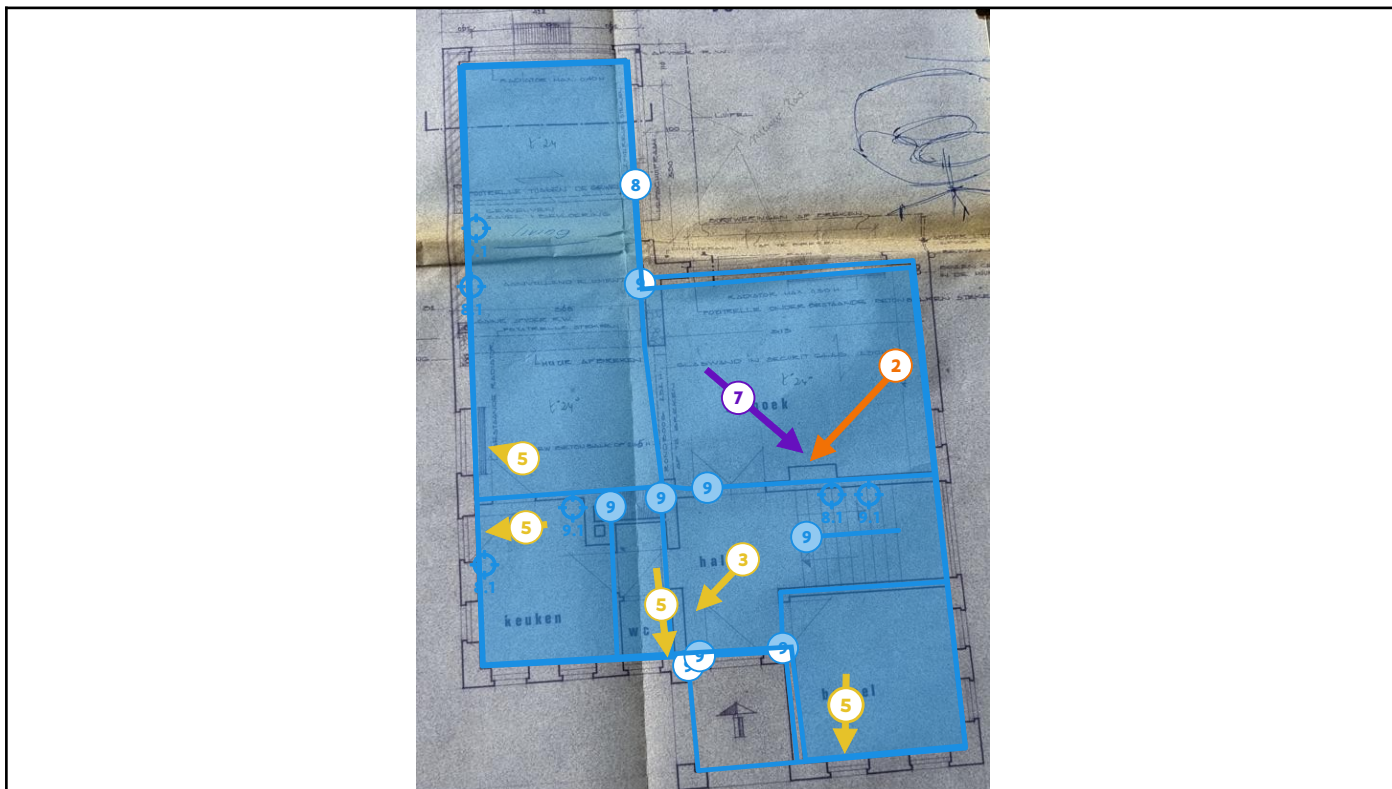
Plan 1.6: plan gelijkvloers uitbreiding achteraan

Beschrijving	Type	Actie
2. Plaat aan houtkachel	Asbestmateriaal	Verwijderen
3. Elektrische schakelaars, stopcontacten en lamsokkels in bakeliet	Asbestmateriaal	Zorgvuldig beheren
5. radiatorkranen in bakeliet	Asbestmateriaal	Zorgvuldig beheren
7. koord kachel	Advies	-
8. Pleisterwerk plafonds	Geen asbest	-
8.1 Code: 8301278	Mengmonster	-
9. Pleisterwerk binnenwanden	Geen asbest	-
9.1 Code: 8301277	Mengmonster	-

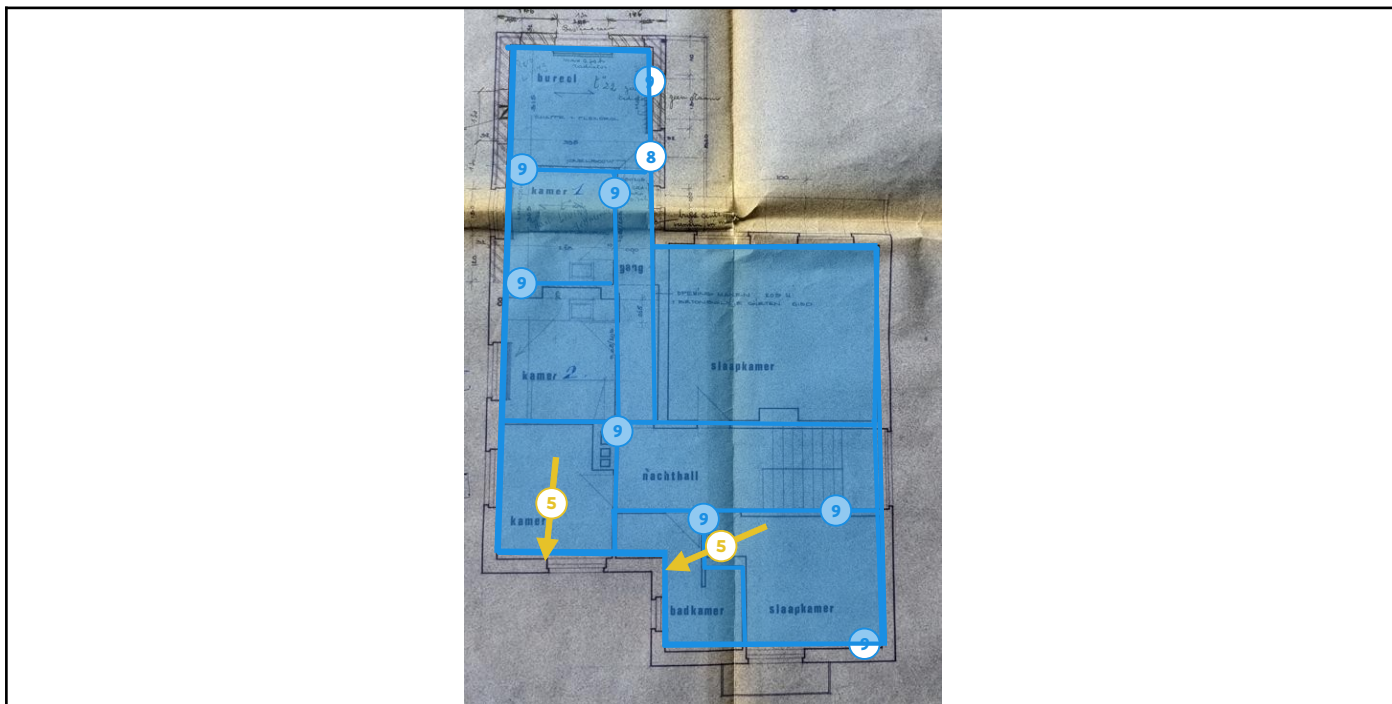
Plan 1.8: plan verdieping uitbreiding achteraan

Beschrijving	Type	Actie
5. radiatorkranen in bakeliet	Asbestmateriaal	Zorgvuldig beheren
8. Pleisterwerk plafonds	Geen asbest	-
9. Pleisterwerk binnenwanden	Geen asbest	-

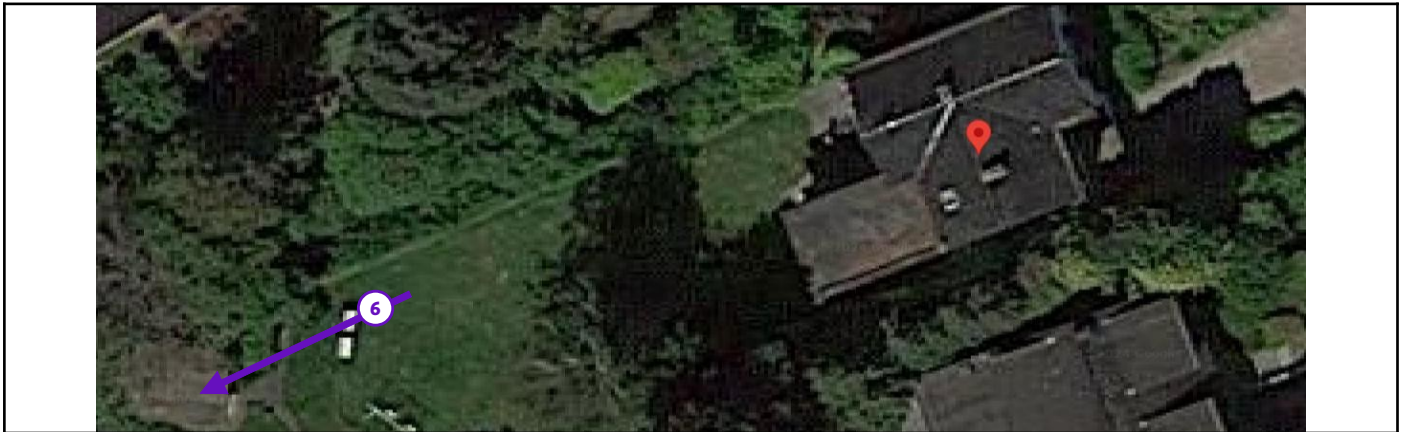
Plan 2.2: inplantingsplan

Beschrijving	Type	Actie
6. cv ketel 2010	Advies	-
