Asbestinventarisatetest

Sint-Annastraat 23, 9630 Zwalm

Attestnummer : 20241127-000033.000

Niet-asbestveilig

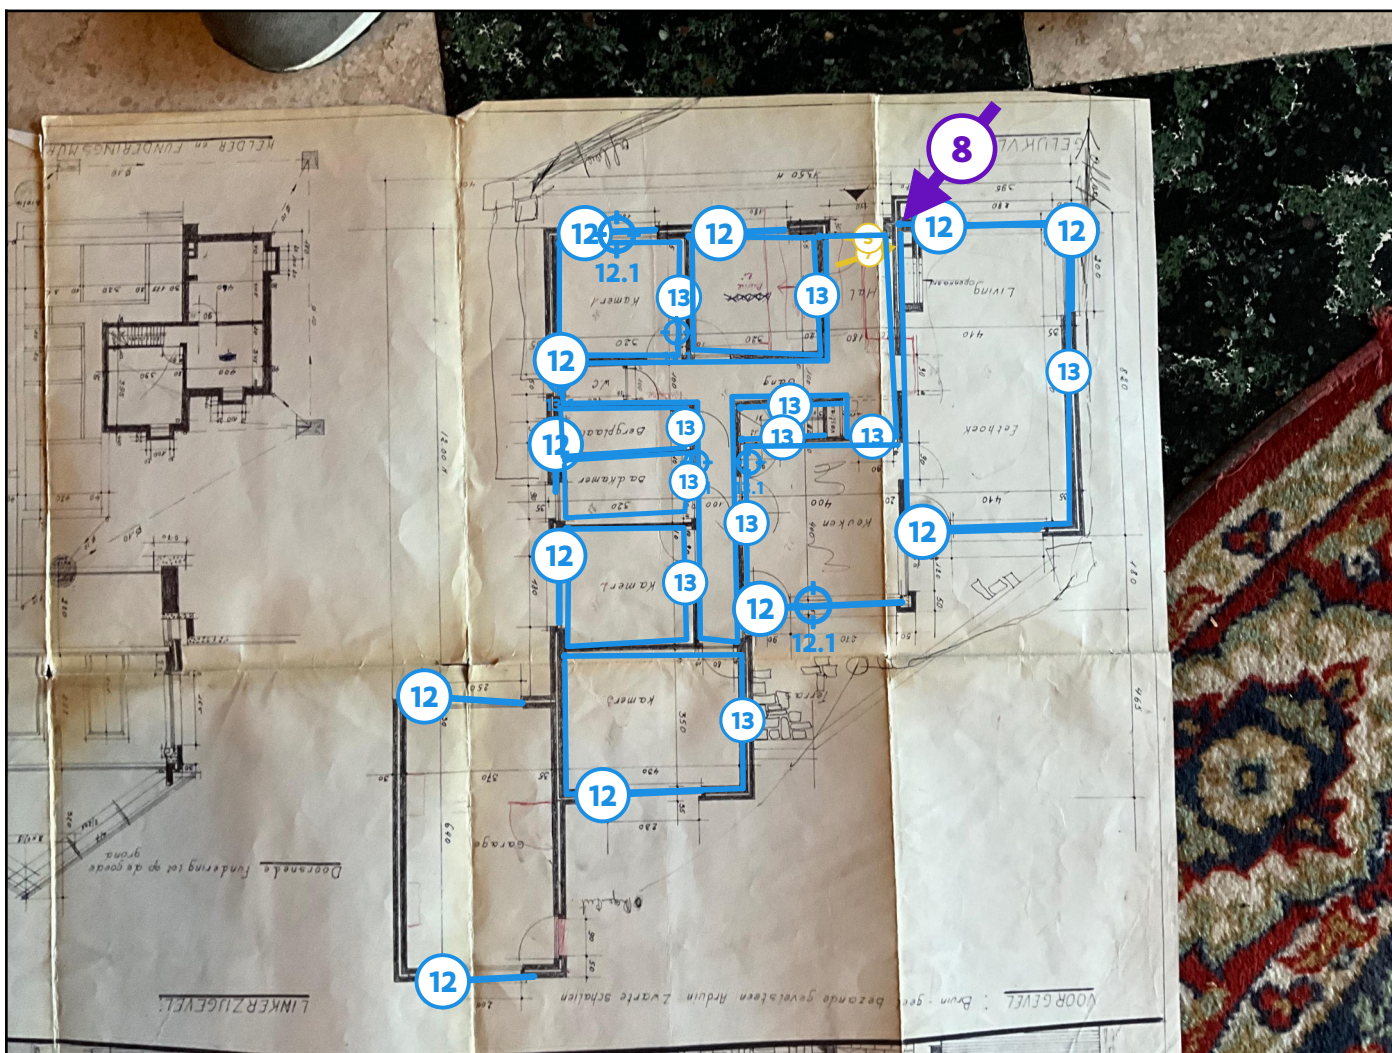
Plan 1.1: Gelijkvloers

Beschrijving	Type	Actie
5. Bakeliet zekeringkast, schakelaar.	Asbestmateriaal	Zorgvuldig beheren
7. Bakeliet tellerkast	Asbestmateriaal	Zorgvuldig beheren
8. Open schouw	Beperking	-
12. Stopverf	Geen asbest	-
12.1 Code: 002	Mengmonster	-
13. Muurpleister	Geen asbest	-
13.1 Code: 001	Mengmonster	-

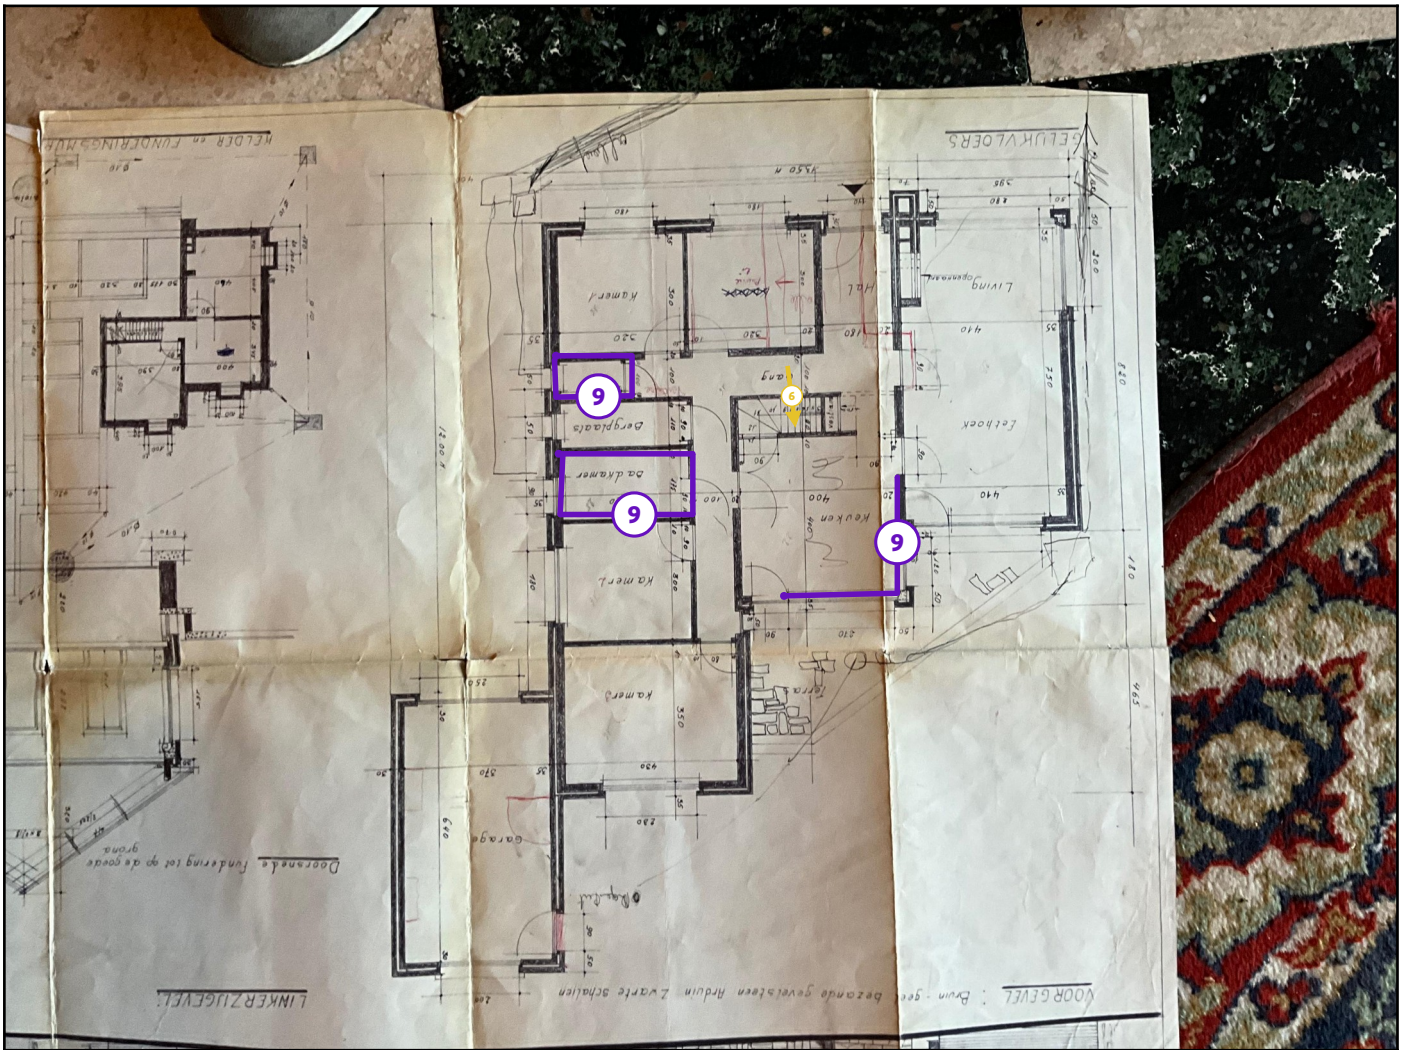
Plan 1.2: Gelijkvloers

Beschrijving	Type	Actie
6. AC afvoerbuis (visueel vastgesteld)	Asbestmateriaal	Zorgvuldig beheren
9. Tegellijn niet zichtbaar	Advies	-

- Eenvoudige handelingen: mag via doe-het-zelf of door werknemer(s) met opleidingsattest eenvoudige handelingen
De buïs kan voorzichtig losgebeiteld worden , extra bevochtigen om stof te voorkomen + dragen van de nodige beschermingsmiddelen (mondmasker ffp3, handschoenen,tyvec) Bij de gemeente/containerpark afsluitzakken halen om dubbel in te pakken en af te voeren naar het containerpark als hechtgebonden asbestafval.

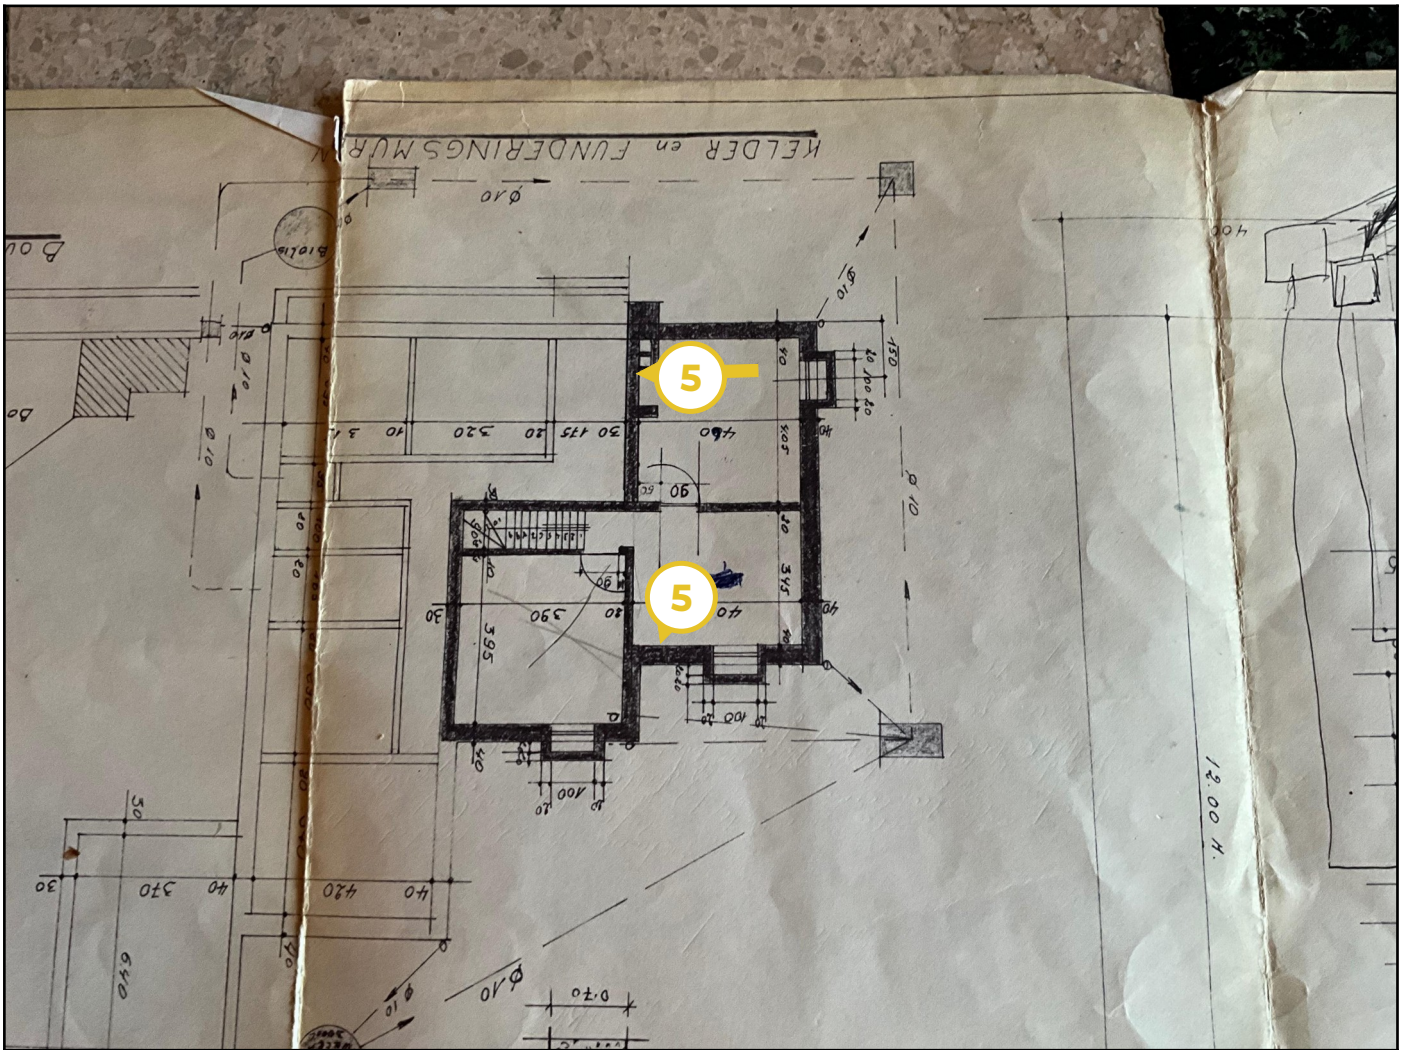
Plan 1.4: Kelder

Beschrijving	Type	Actie
5. Bakeliet zekeringkast, schakelaar.	Asbestmateriaal	Zorgvuldig beheren

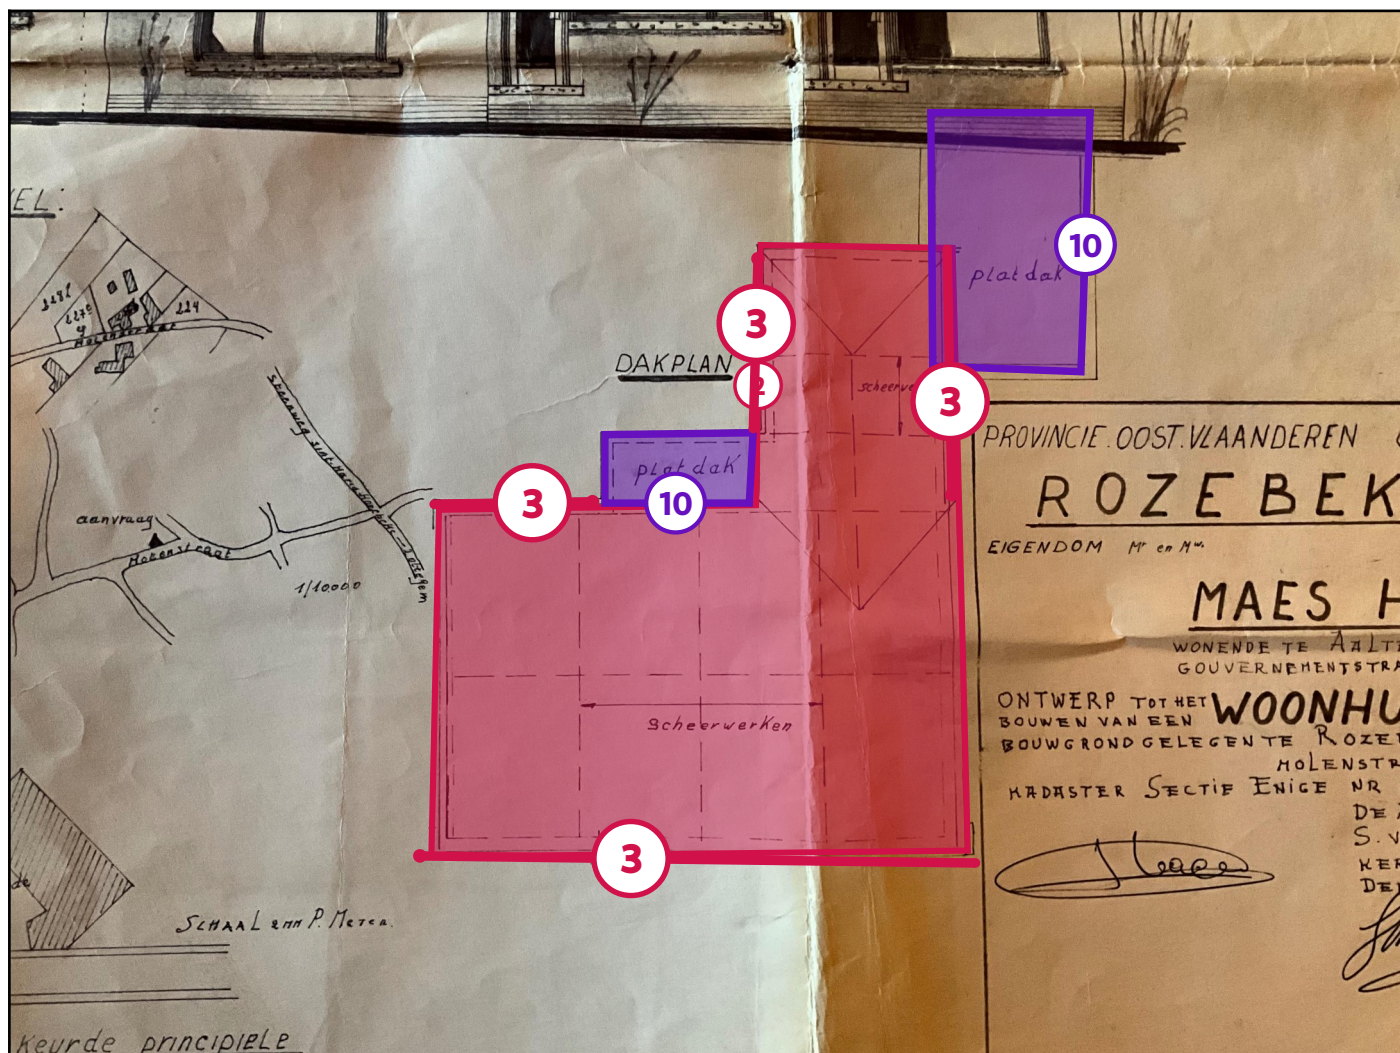
Plan 1.6: DAKEN

Beschrijving	Type	Actie
2. Dakleien woning	Asbestmateriaal	Dringend verwijderen
3. Slib in de dakgoot woning en tuinhuis.	Asbestmateriaal	Dringend verwijderen
10. Roofing op plat dak glasvezel polyester	Advies	-

- Eenvoudige handelingen: mag via doe-het-zelf of door werknemer(s) met opleidingsattest eenvoudige handelingen
Het slib kan voorzichtig uitgescheept worden worden, extra te bevochtigen om stof te voorkomen + dragen van de nodige beschermingsmiddelen (mondmasker ffp3, handschoenen, tyvec). Verpakken in plastic folie en afvoeren naar het containerpark. De dakgoot grondig reinigen met water of indien beschadigd ook verwijderen.

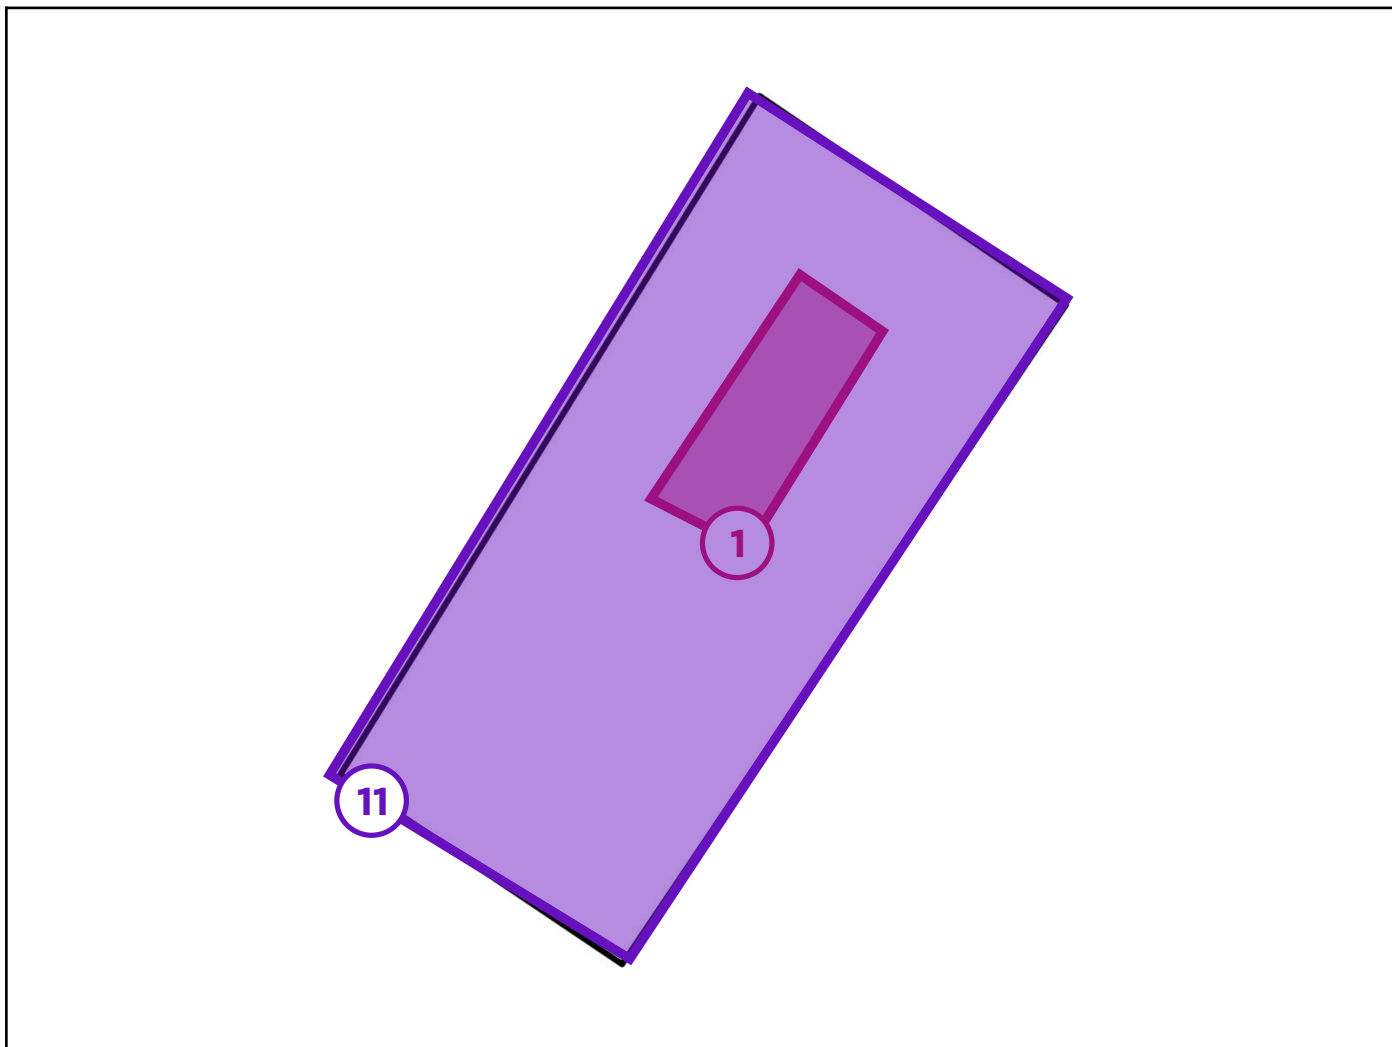
Plan 2.1: OPEN SCHUUR plan

Beschrijving	Type	Actie
1. Roofing golfplaat	Asbestmateriaal	Dringend verwijderen
11. Open kot	Advies	-

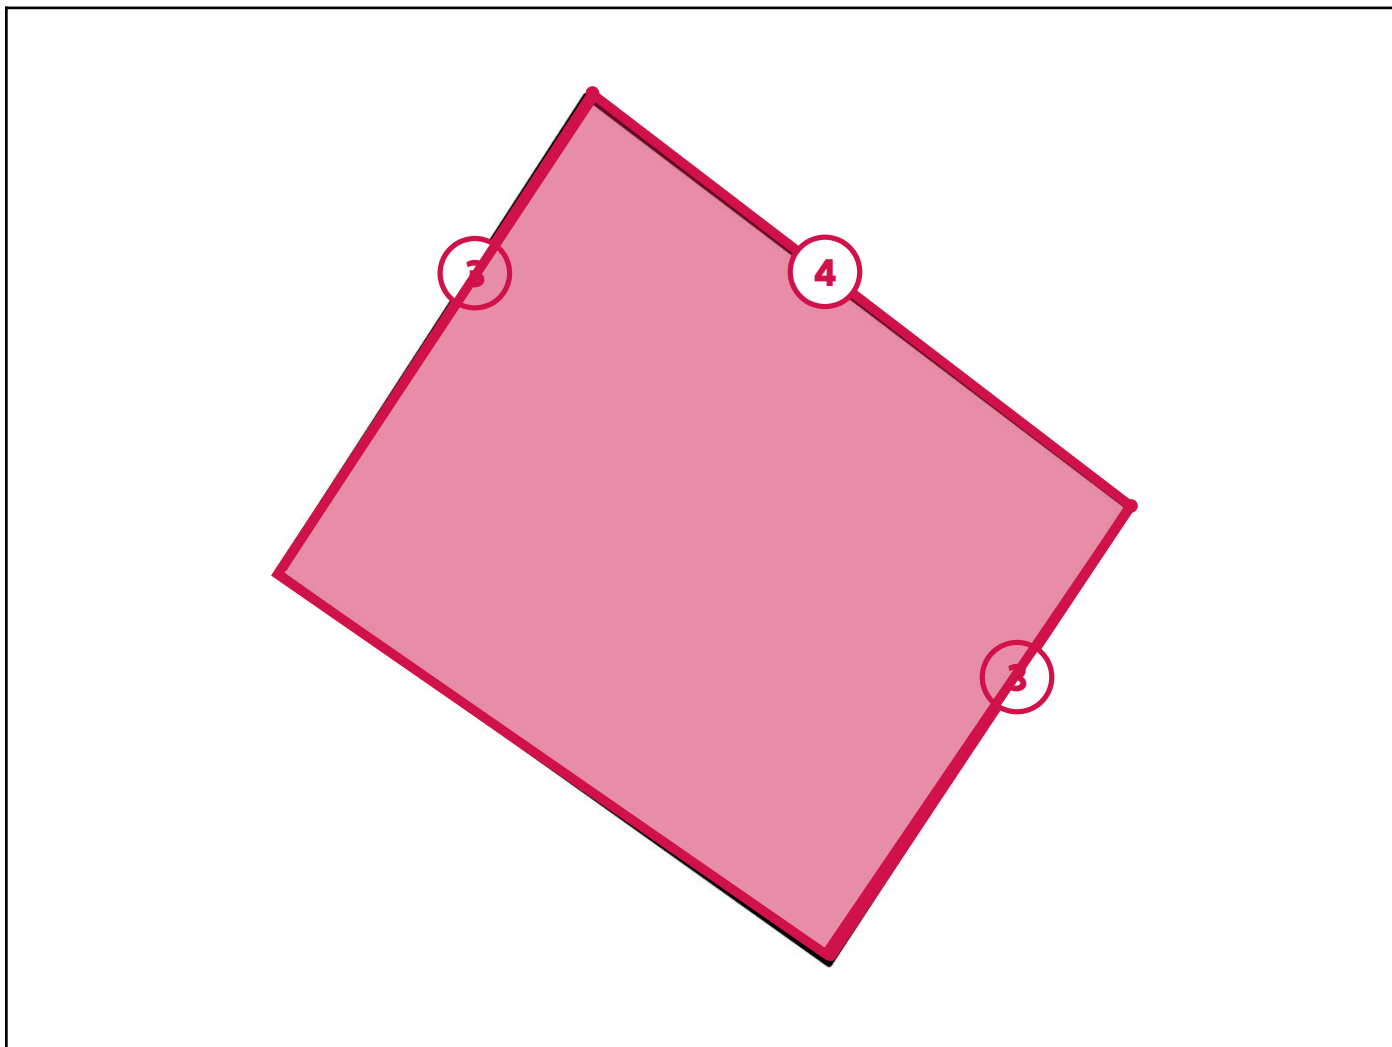
Plan 3.1: TUINHUIS plan

Beschrijving	Type	Actie
3. Slib in de dakgoot woning en tuinhuis.	Asbestmateriaal	Dringend verwijderen
4. Golfplaat tuinhuis	Asbestmateriaal	Dringend verwijderen
