Asbestinventarisatetest

Astridplein 50/102, 2280 Grobbendonk

Attestnummer : 20231130-000493.001

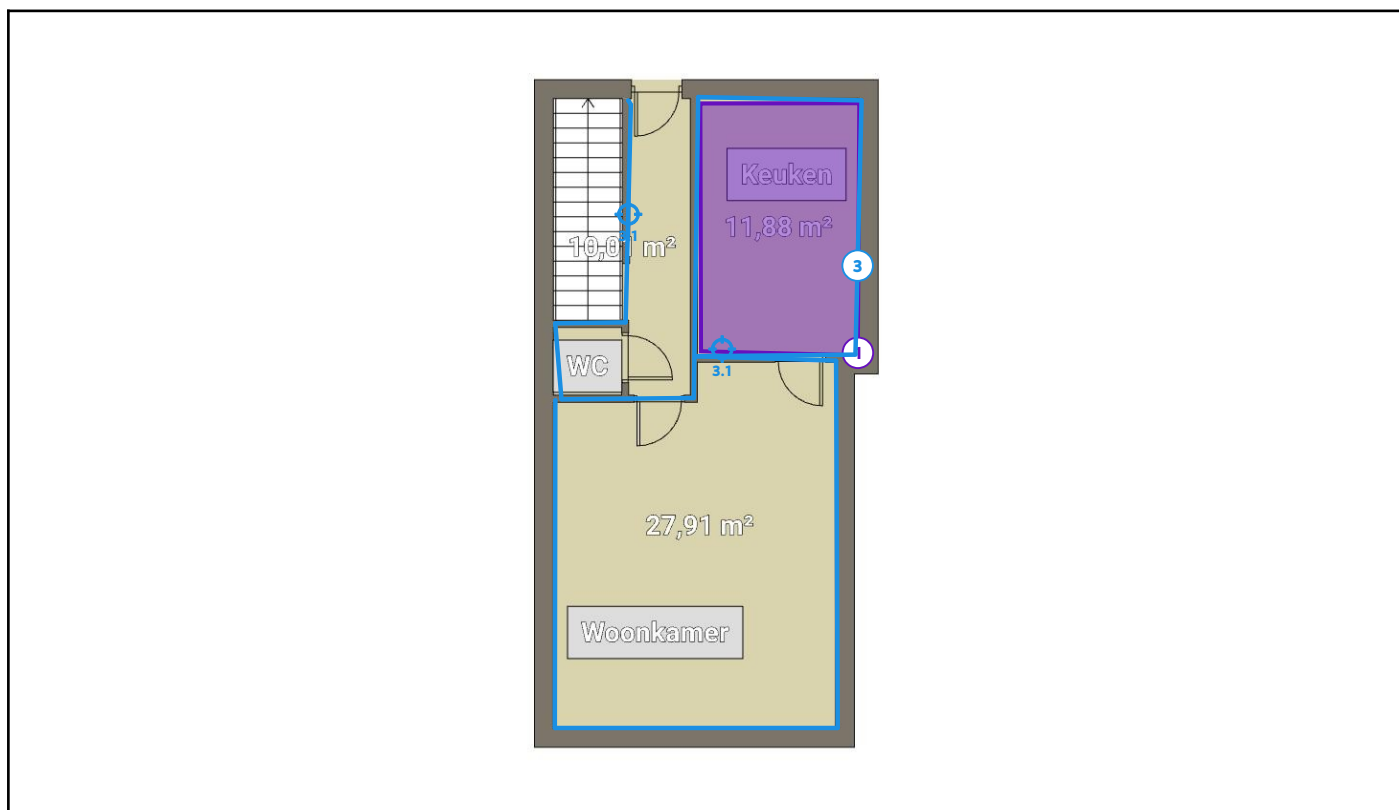
Plan 1.1: 1e verdieping

| Beschrijving | Type | Actie |
|---|---|---|
| 1. Vinyl keuken | Advies | - |
| 3. Pleisterwerk muren | Geen asbest | - |
| 3.1 Code: MM03 | Mengmonster | - |

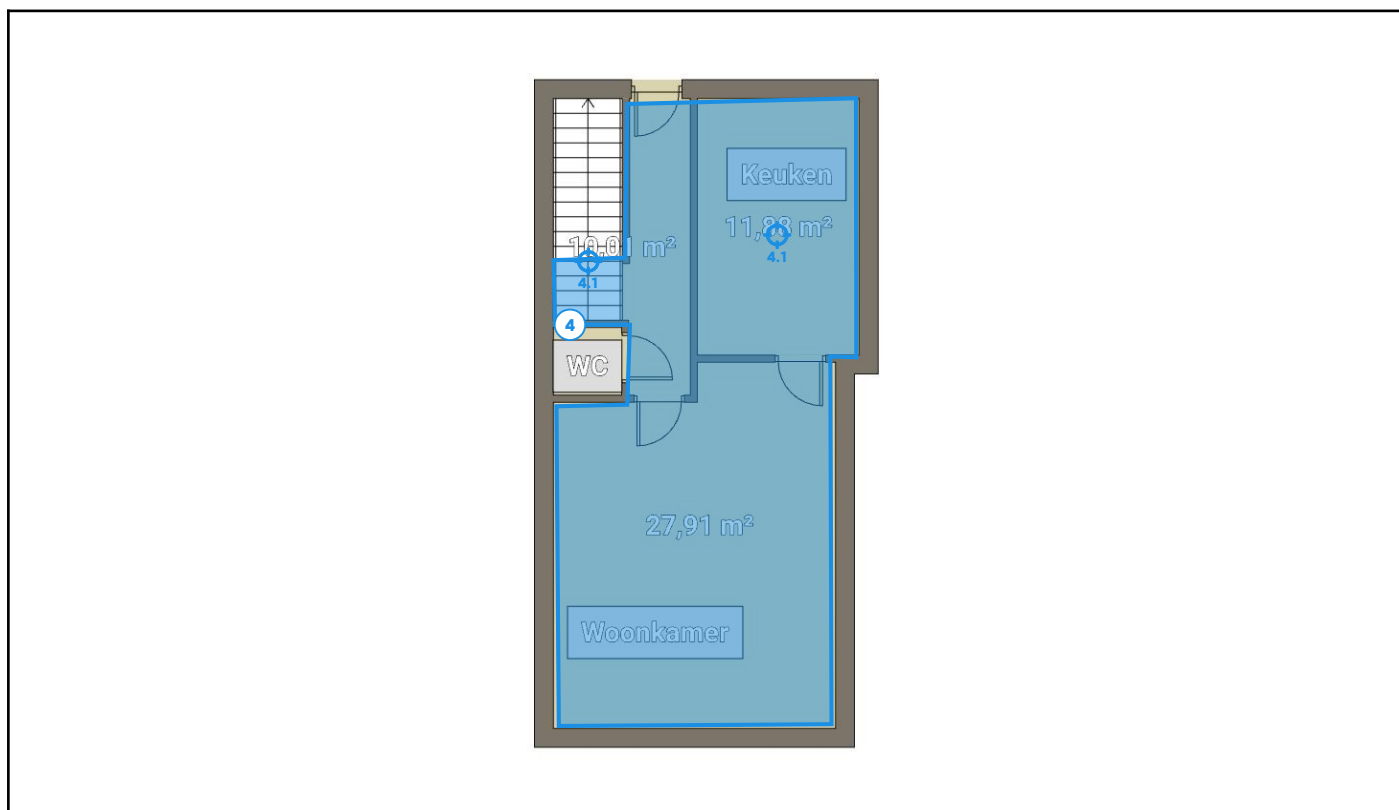
Plan 1.2: 1e verdieping

| Beschrijving | Type | Actie |
|---|---|---|
| 4. Pleisterwerk plafonds | Geen asbest | - |
| 4.1 Code: MM04 | Mengmonster | - |

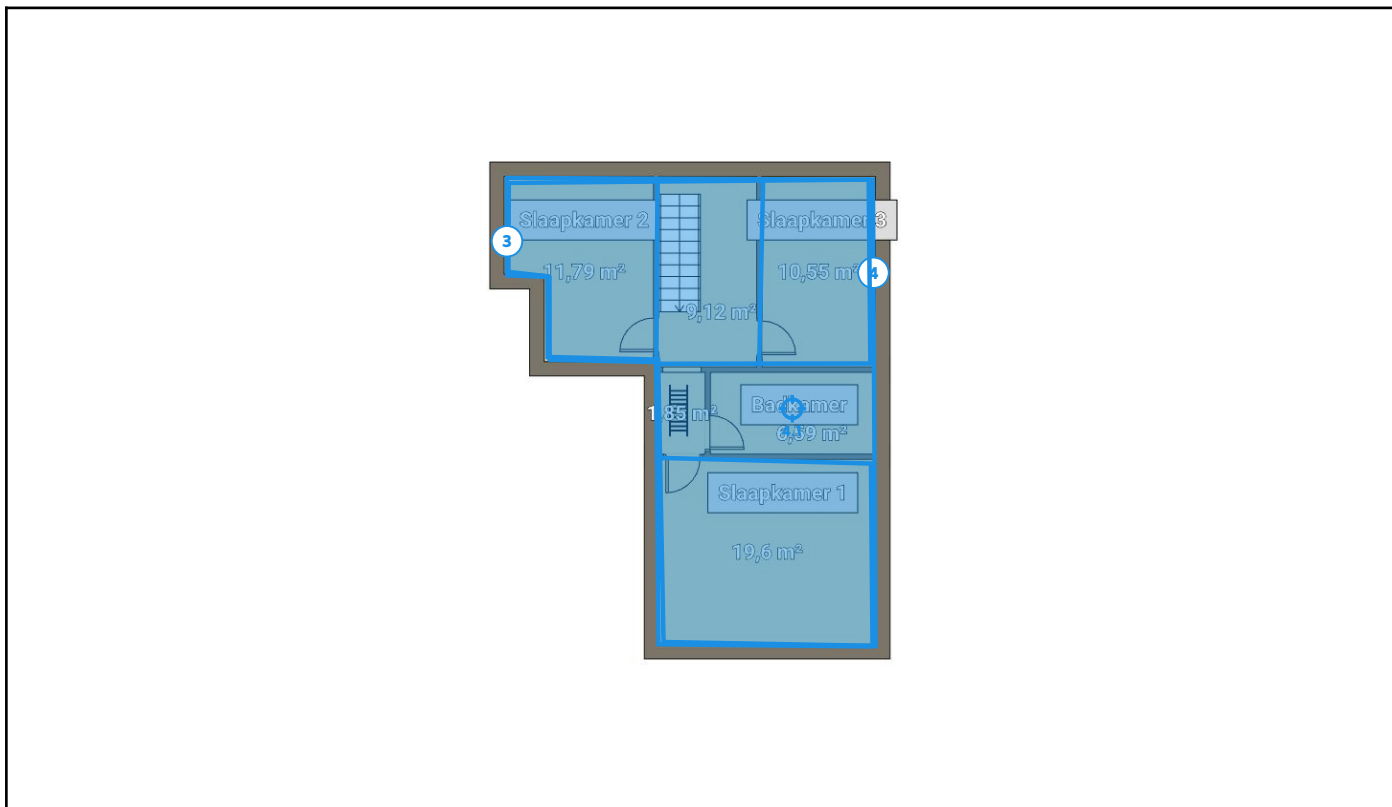
Plan 1.3: 2e verdieping

| Beschrijving | Type | Actie |
|---|---|---|
| 3. Pleisterwerk muren | Geen asbest | - |
| 4. Pleisterwerk plafonds | Geen asbest | - |
| 4.1 Code: MM04 | Mengmonster | - |

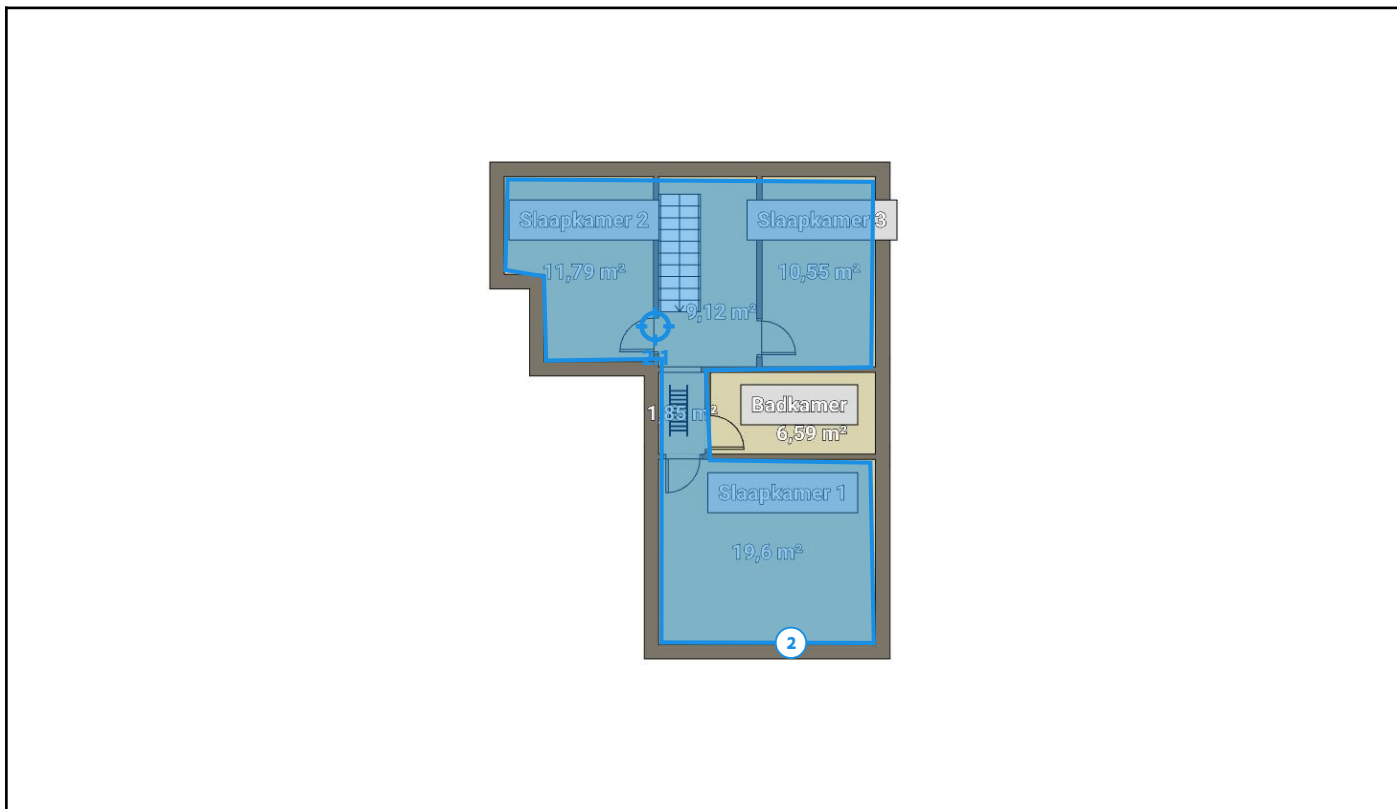
Plan 1.4: 2e verdieping

| Beschrijving | Type | Actie |
|---|---|---|
| 2. Vinyl 2e verdieping | Geen asbest | - |
| 2.1 Code: MM05 | Puntmonster | - |
