Asbestinventarisatetest

Astridplein 50, 2280 Grobbendonk
Gemeenschappelijke delen

Attestnummer : 20231130-000486.000

Uitgegeven op : 30.11.2023

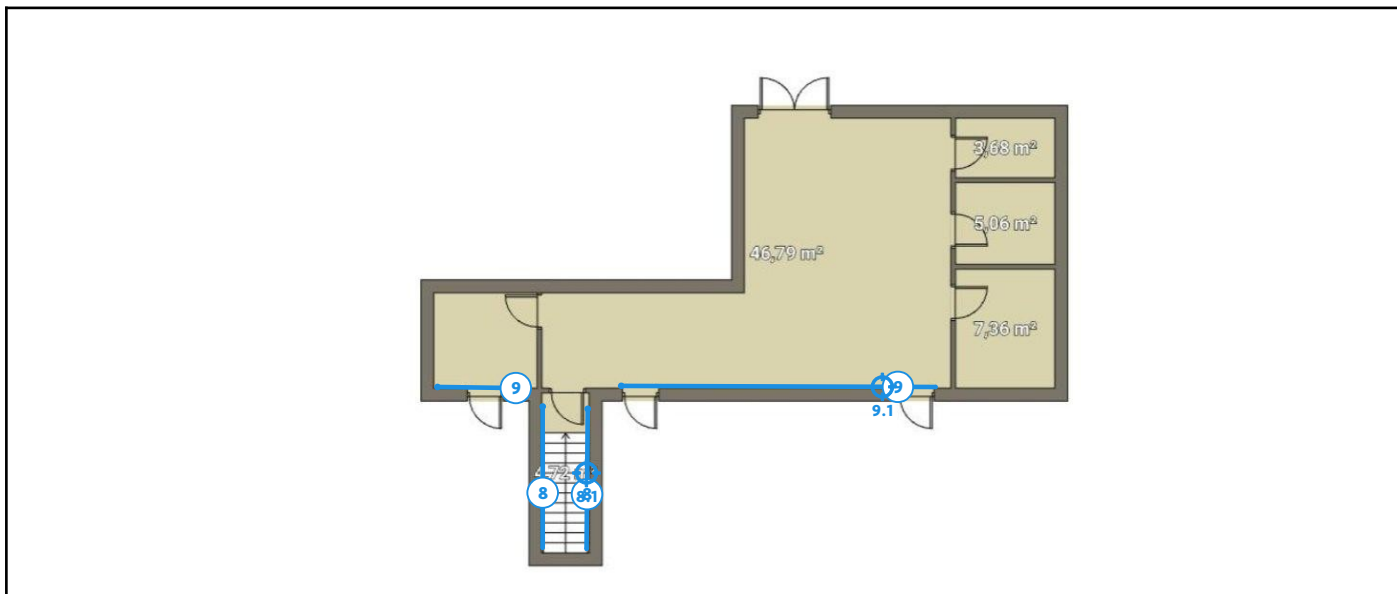
Plan 1.1: Gemeenschappelijke hal 1e verdieping

Beschrijving	Type	Actie
8. Wandpleister traphal	Geen asbest	-
8.1 Code: MM01	Mengmonster	-
9. Stopverf ramen achteraan appartementen	Geen asbest	-
9.1 Code: MM04	Puntmonster	-

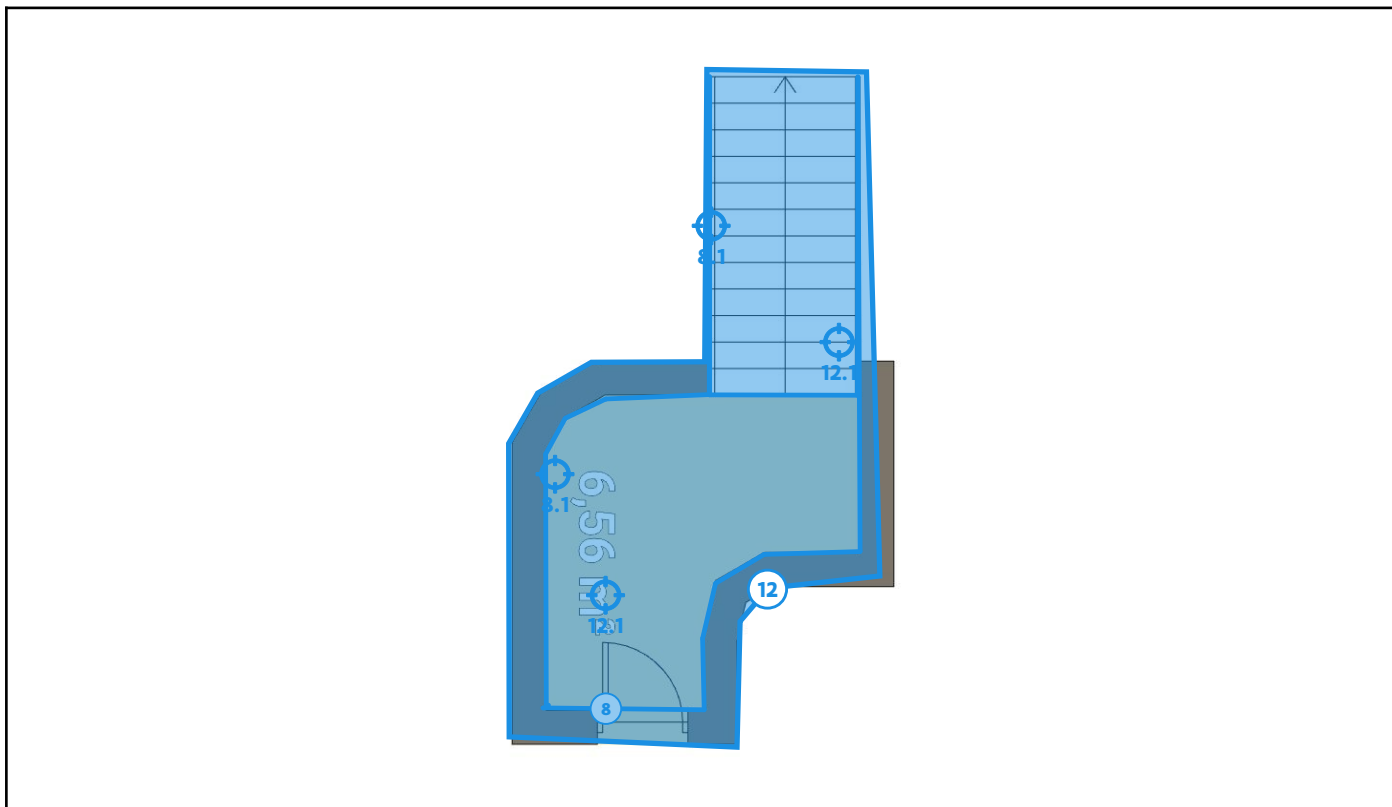
Plan 1.2: Traphal gelijkvloers

Beschrijving	Type	Actie
8. Wandpleister traphal	Geen asbest	-
8.1 Code: MM01	Mengmonster	-
12. Plafondpleister traphal	Geen asbest	-
12.1 Code: MM02	Mengmonster	-

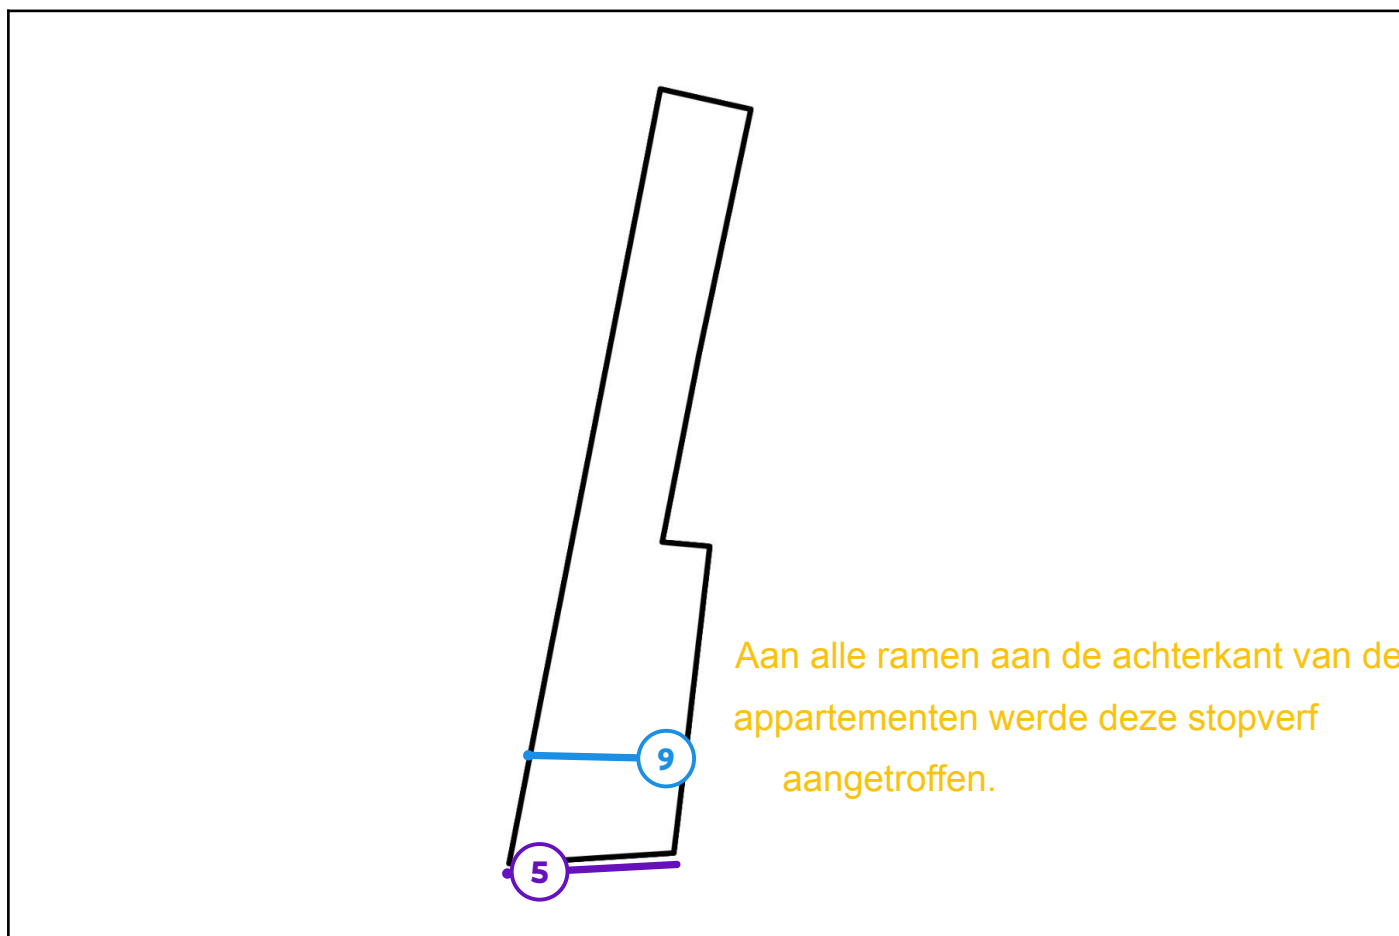
Plan 1.5: Contouren

Beschrijving	Type	Actie
5. Crepi	Advies	-
9. Stopverf ramen achteraan appartementen	Geen asbest	-
