Asbestinventarisatetest

Astridplein 50, 2280 Grobbendonk

Attestnummer : 20231130-000442.001

Uitgegeven op : 30.11.2023

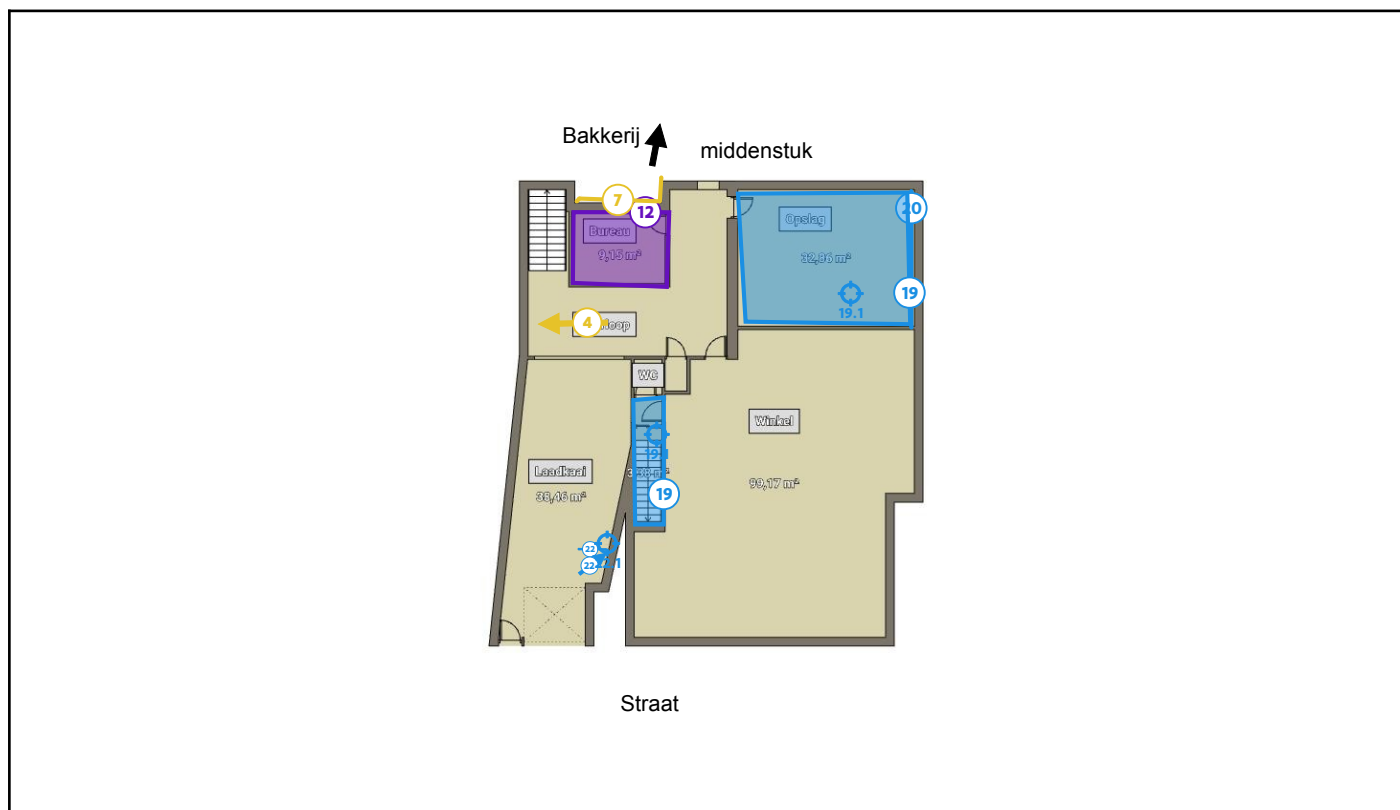
Plan 1.1: GLV Winkel + opslag vooraan

Beschrijving	Type	Actie
4. Regenwaterafvoer in overloop GLV	Asbestmateriaal	Zorgvuldig beheren
7. Mastiek ramen, tussen aluminium en glaspakket	Asbestmateriaal	Zorgvuldig beheren
12. Vinyl in bureau	Advies	-
19. Pleisterwerk plafonds	Geen asbest	-
19.1 Code: MM03	Mengmonster	-
20. Pleisterwerk muren	Geen asbest	-
22. Cv leiding laadkaai	Geen asbest	-
22.1 Code: MM01	Mengmonster	-

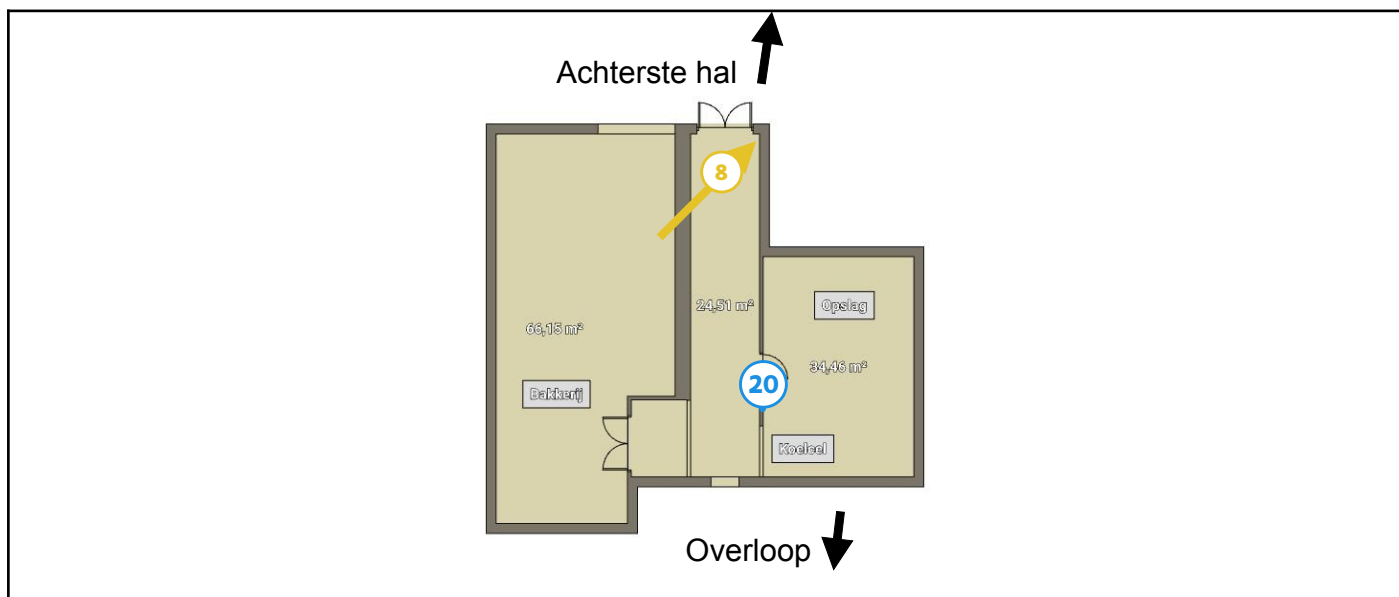
Plan 1.2: GLV Bakkerij + opslag middenstuk

Beschrijving	Type	Actie
8. Regenwaterafvoer in gang naast bakkerij	Asbestmateriaal	Zorgvuldig beheren
20. Pleisterwerk muren	Geen asbest	-

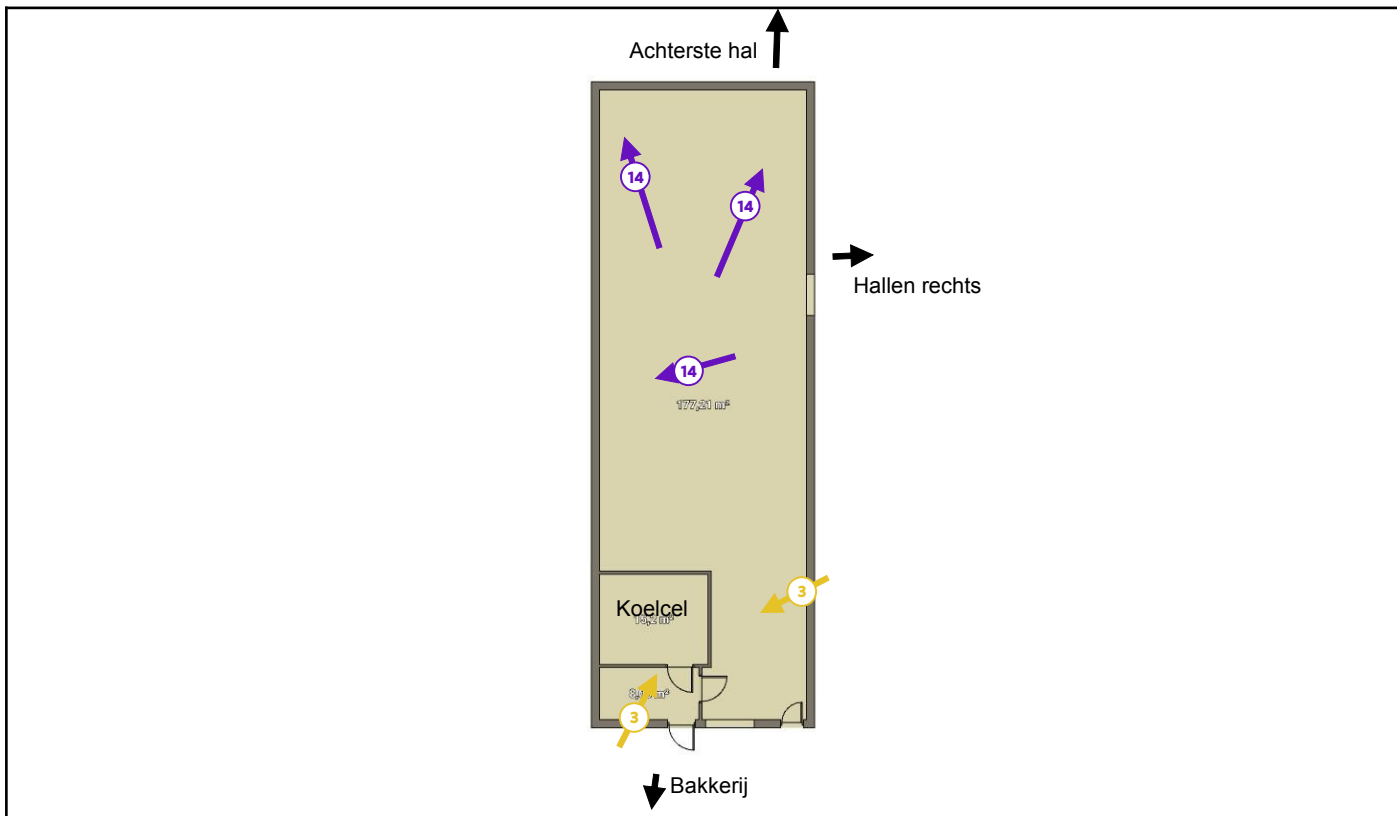
Plan 1.3: GLV hal industriële bakkerij

Beschrijving	Type	Actie
3. Steunpalen hal achteraan	Asbestmateriaal	Zorgvuldig beheren
14. Industriële ovens	Advies	-

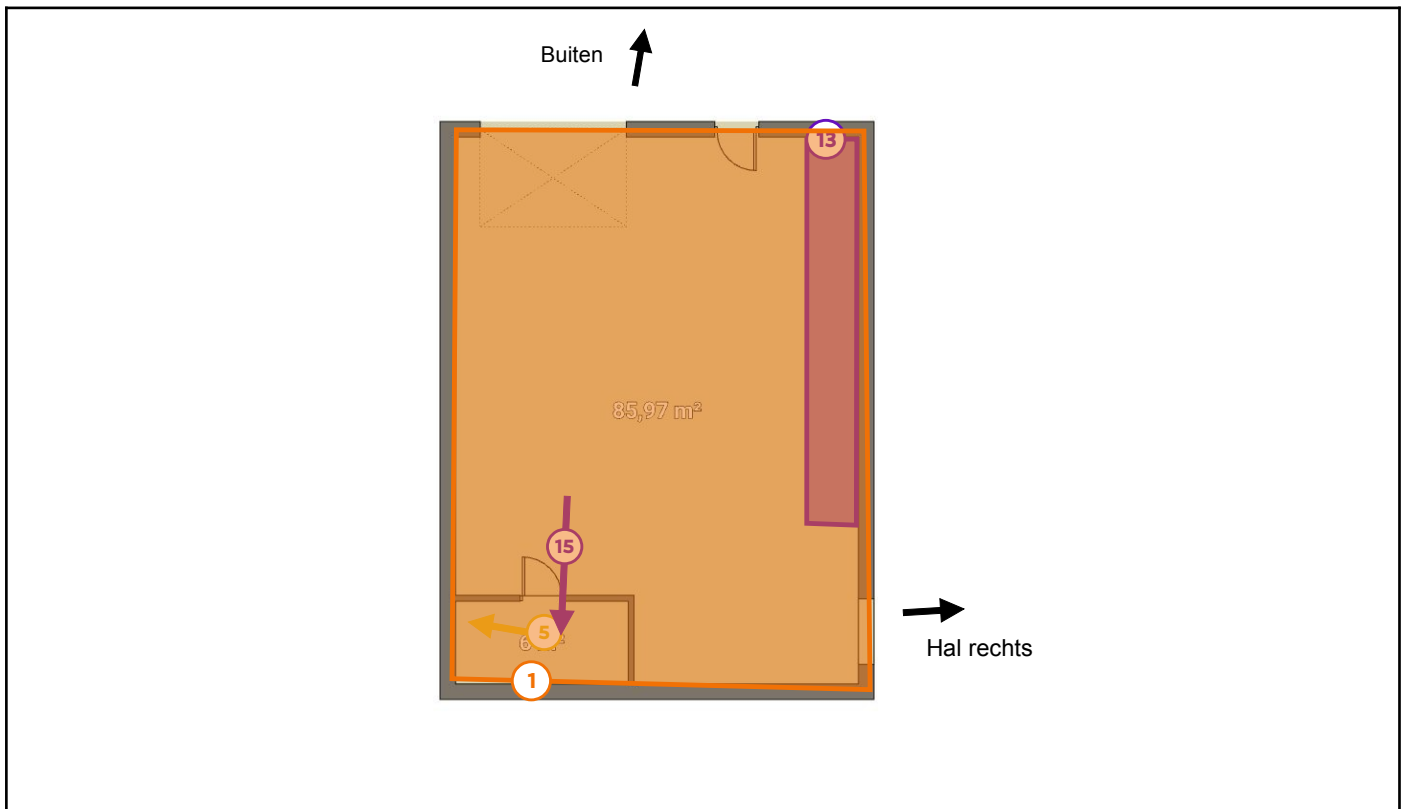
Plan 1.4: Opslag achteraan

Beschrijving	Type	Actie
1. Plafondplaten opslag achteraan	Asbestmateriaal	Verwijderen
5. Zekeringbakjes in hal achteraan	Asbestmateriaal	Zorgvuldig beheren
13. Elektriciteitskasten	Advies	-
15. Oude ketel in hal achteraan	Advies	-

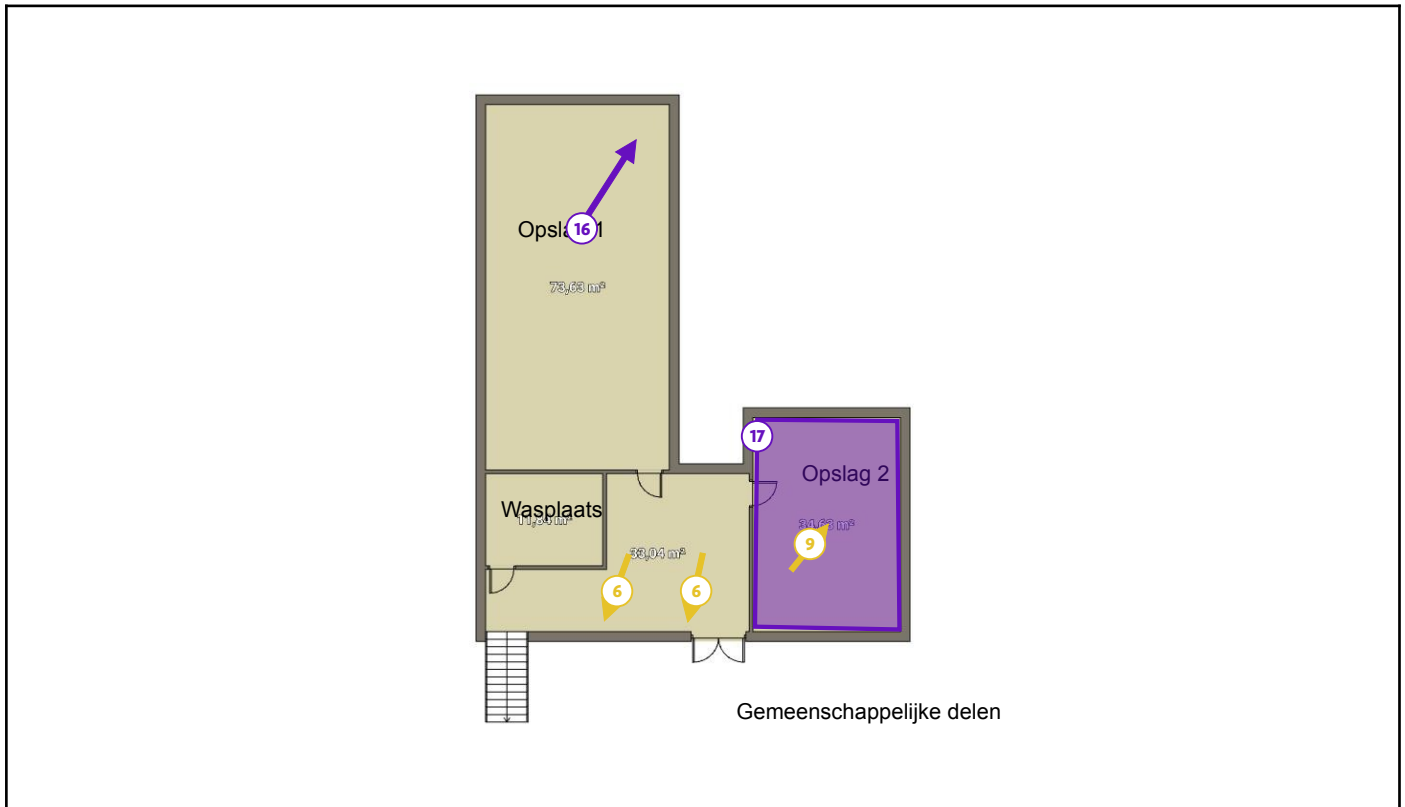
Plan 1.5: 1e verdieping

Beschrijving	Type	Actie
6. Steunpalen 1e verdieping	Asbestmateriaal	Zorgvuldig beheren
9. Regenwaterafvoer opslag 2 op 1e verdieping	Asbestmateriaal	Zorgvuldig beheren
16. Oude ketel in opslag 1 op 1e verdieping	Advies	-
17. Vloerzeil opslag 2 op 1e verdieping	Advies	-

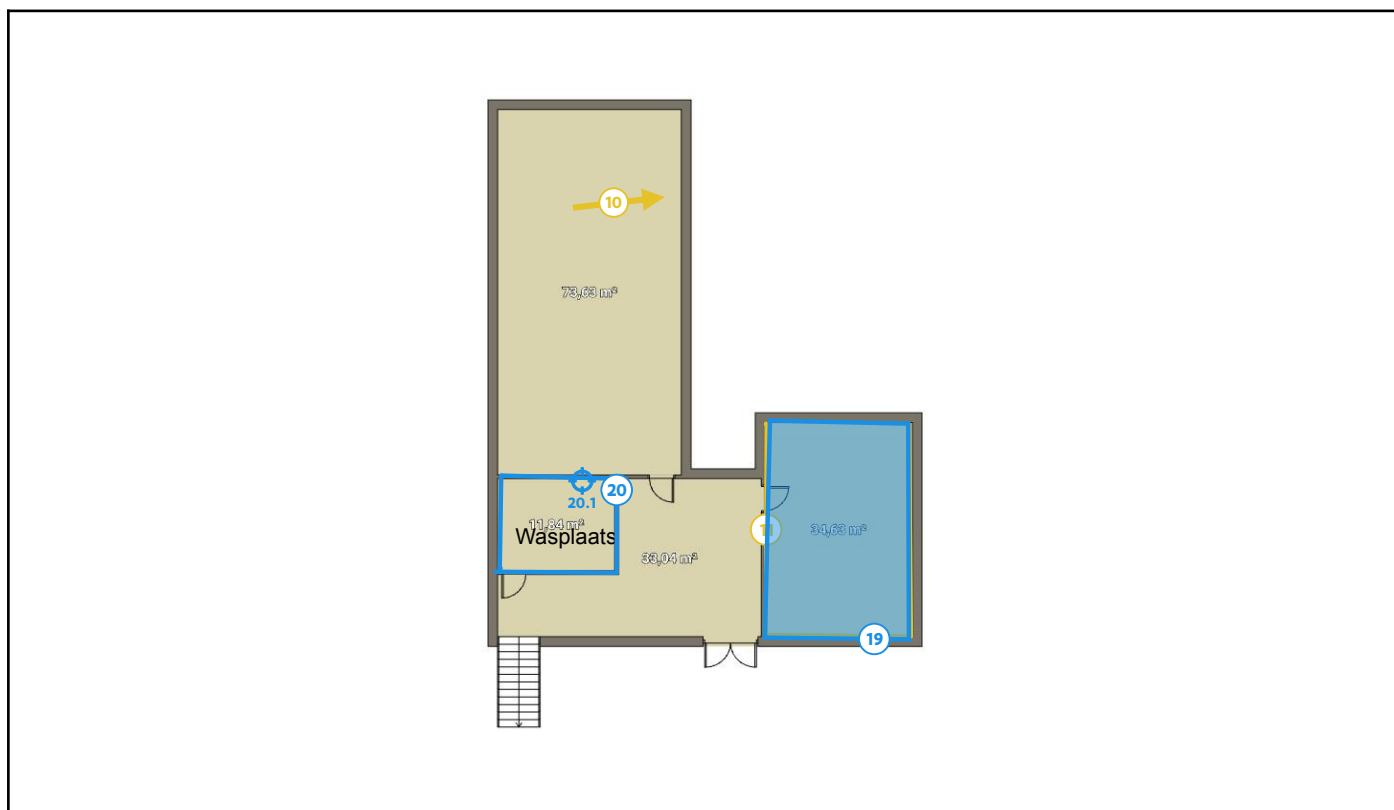
Plan 1.6: 1e verdieping

Beschrijving	Type	Actie
10. Zekeringbakje opslag 1 op 1e verdieping	Asbestmateriaal	Zorgvuldig beheren
11. Wandplaten opslag 2 op 1e verdieping	Asbestmateriaal	Zorgvuldig beheren
19. Pleisterwerk plafonds	Geen asbest	-
20. Pleisterwerk muren	Geen asbest	-
20.1 Code: MM02	Mengmonster	-

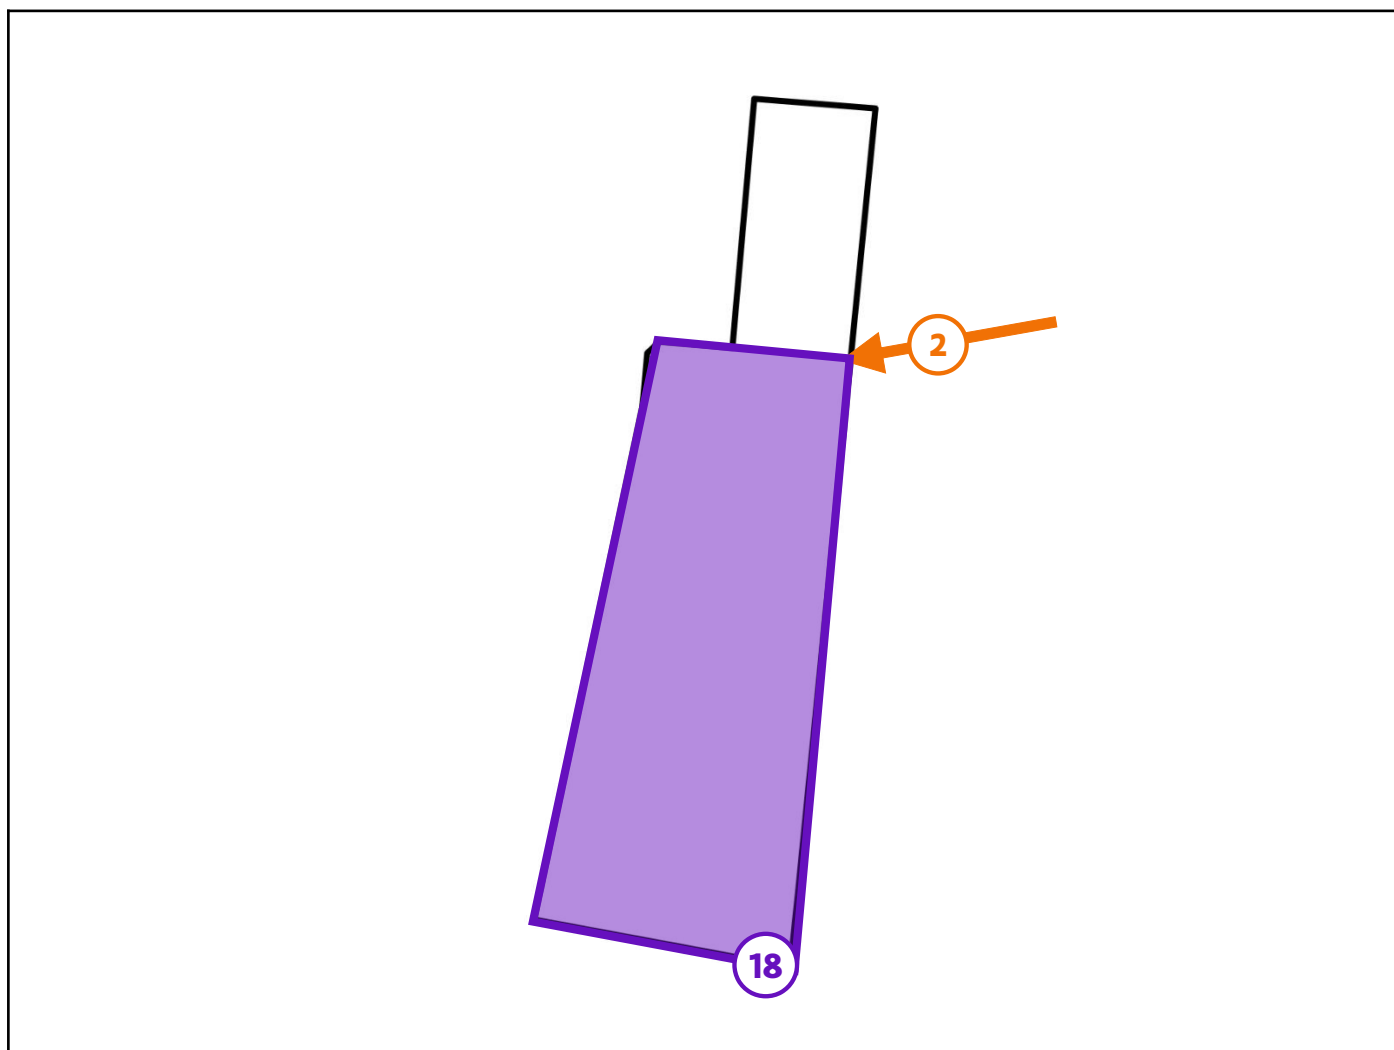
Plan 2.1: Contouren hal rechts

Beschrijving	Type	Actie
2. Schouw achteraan op loods rechts	Asbestmateriaal	Verwijderen
18. Dakbedekking van loods rechts	Advies	-

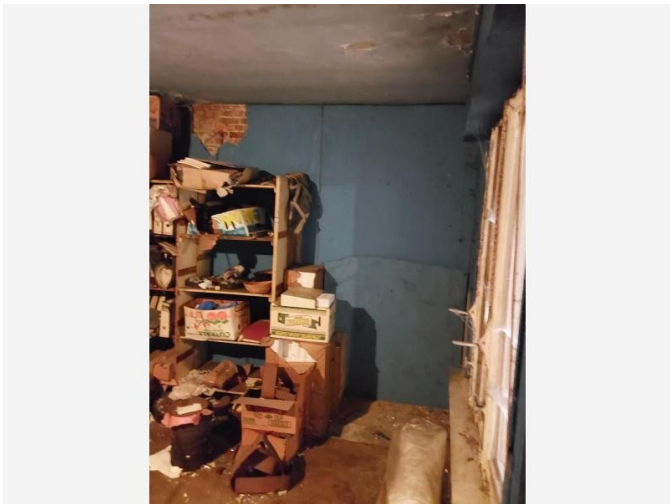
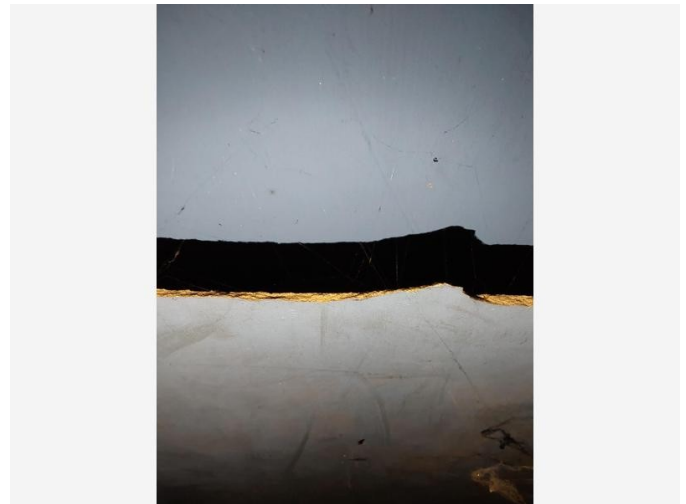
Beschrijving	Zekeringbakje opslag 1 op 1e verdieping
Omgeving	Binnen
Primaire drager	Binnenwand
Asbestmateriaal	Plaat, paneel, tablet - Type Bakeliet
Bindmiddel van asbestmateriaal	Kunststof of -hars
Gebondenheid op basis van bindmiddel	Hecht
Hoeveelheid (oppervlakte - dikte - aantal)	• 0,10 m ² - 10,00 cm - 1 stuk
Totaal volume	0,01 m ³
Eenvoudig bereikbaar	Ja
Bevestigingswijze	• Geschroefd
Identificatiemethode	Vaststelling zonder monsternamen

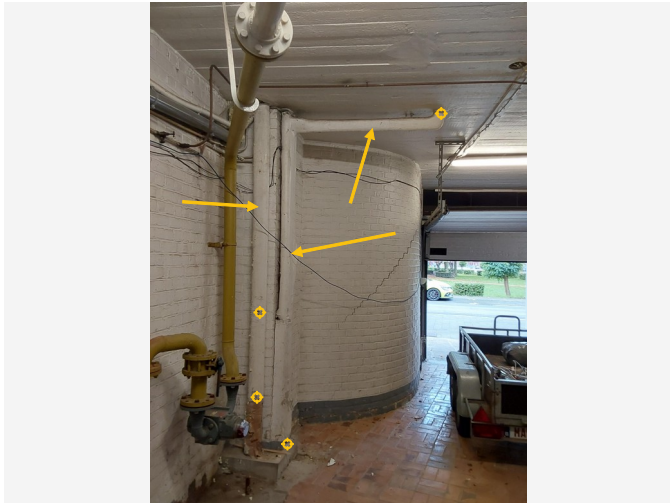
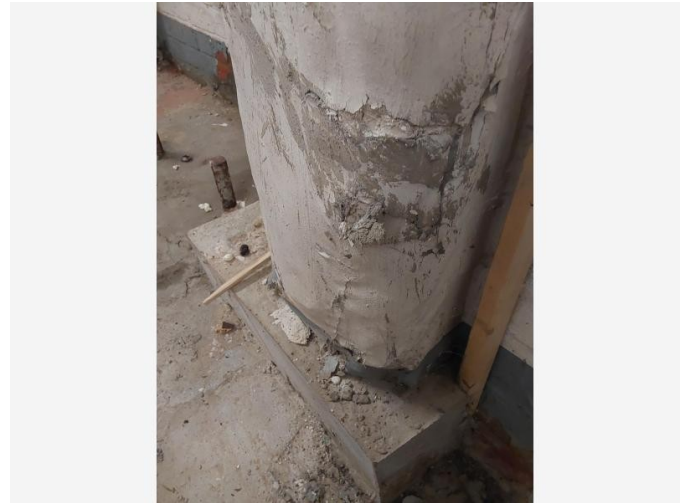
Beschrijving	Cv leiding kelder
Omgeving	Binnen
Primaire drager	Sanitaire infrastructuur en uitrusting (toe- en afvoer)
Bindmiddel van materiaal	Gips - kalk

Gebondenheid op basis van bindmiddel	Niet-hechtgebonden
Hoeveelheid (lengte - omtrek - dikte - aantal)	<ul style="list-style-type: none">• 10,00 m - 60,00 cm - 10,00 cm - 1 stuk
Totaal volume	0,60 m ³
Identificatiemethode	Vaststelling met monstername
Destructieve handeling voor identificatie	Nee
