Asbestinventarisatetest

Voorstehoeve 87, 1730 Asse

Attestnummer : 20241112-000015.000

Uitgegeven op : 12.11.2024

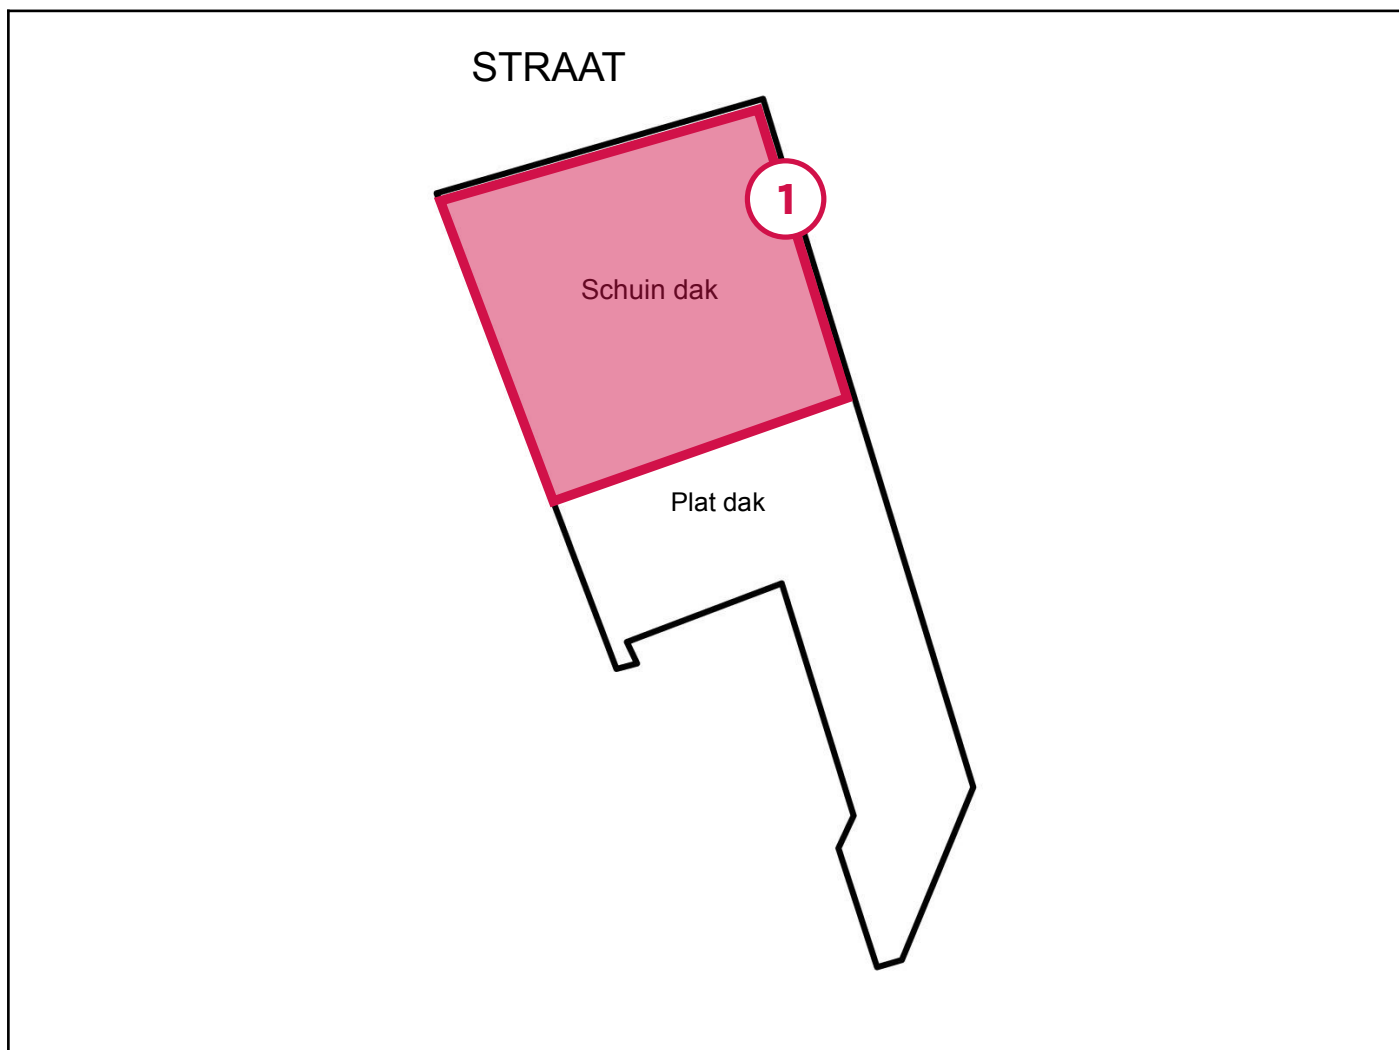
Plan 1.1: Woning plan - Dak

Beschrijving	Type	Actie
1. Leien in vezelcement als dakbedekking	Asbestmateriaal	Dringend verwijderen

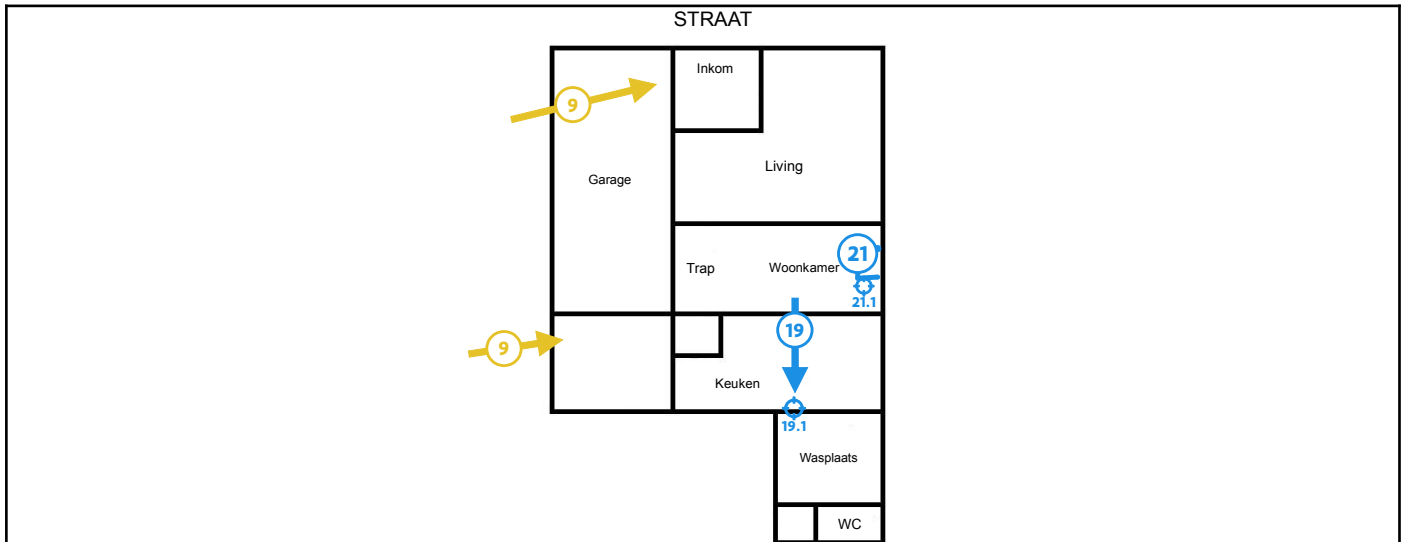
Plan 1.2: Woning plan - Gelijkvloers

Beschrijving	Type	Actie
9. Elektrische infrastructuur in kunststof Bakeliet	Asbestmateriaal	Zorgvuldig beheren
19. Coating spoelbak - Keuken	Geen asbest	-
19.1 Code: MM08	Puntmonster	-
21. Crepi rond schouw - Woonkamer	Geen asbest	-
21.1 Code: MM010	Puntmonster	-

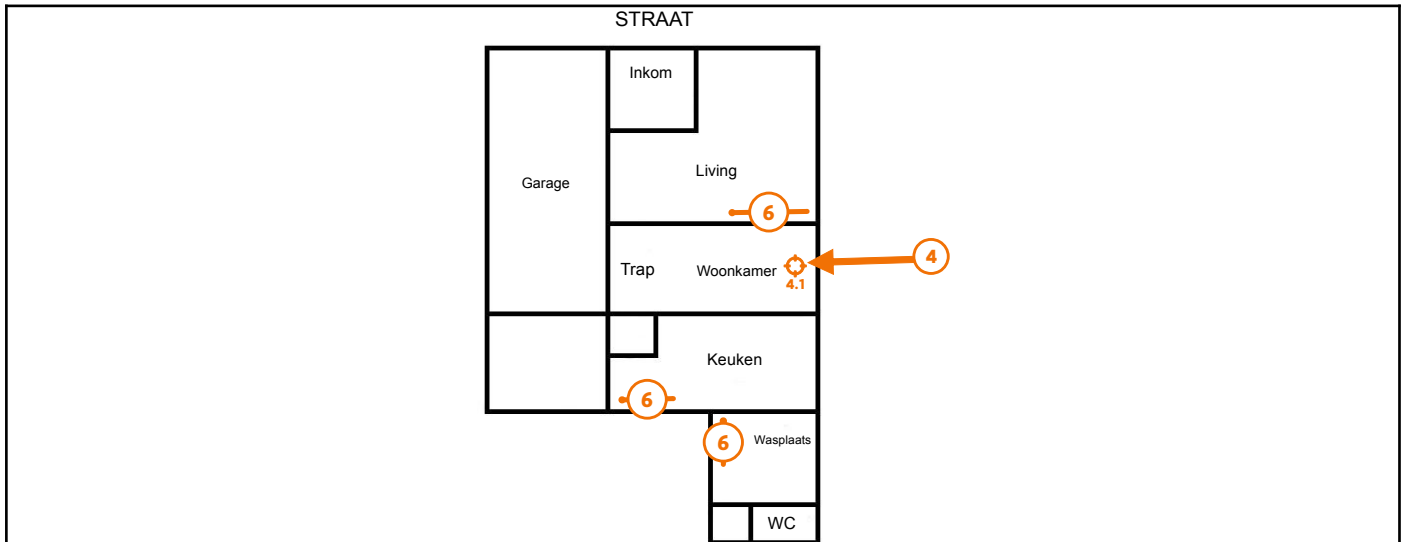
Plan 1.4: Woning plan - Gelijkvloers

Beschrijving	Type	Actie
4. Koord rond afvoer kachel - Woonkamer	Asbestmateriaal	Verwijderen
4.1 Code: MM09	Puntmonster	-
6. Pakking radiatorop	Asbestmateriaal	Verwijderen

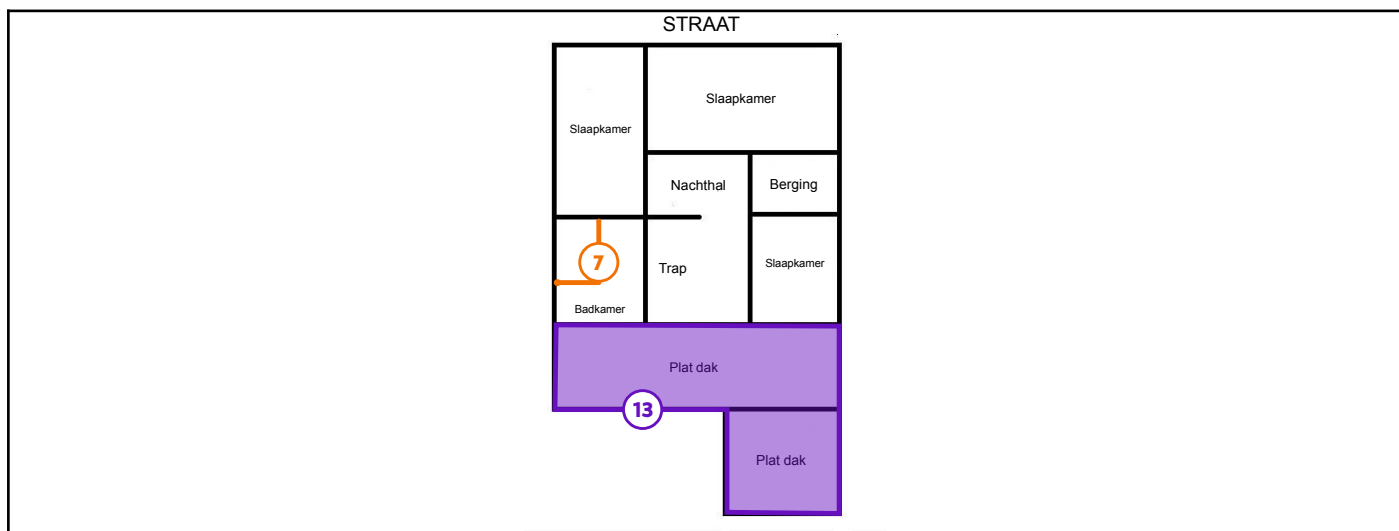
Plan 1.6: Woning plan - Verdiep 1

Beschrijving	Type	Actie
7. Plaat type Menuiserite - Badkamer	Asbestmateriaal	Verwijderen
13. Roofing plat dak	Advies	-

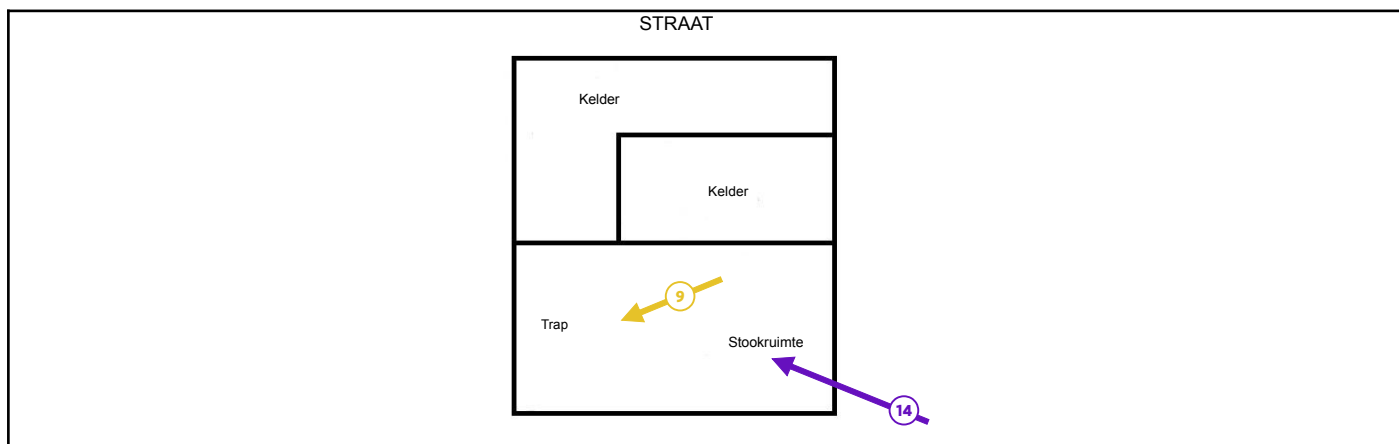
Plan 1.10: Woning plan - Kelder - VD -1

Beschrijving	Type	Actie
9. Elektrische infrastructuur in kunststof Bakeliet	Asbestmateriaal	Zorgvuldig beheren
14. CV-ketel - Stookruimte	Advies	-

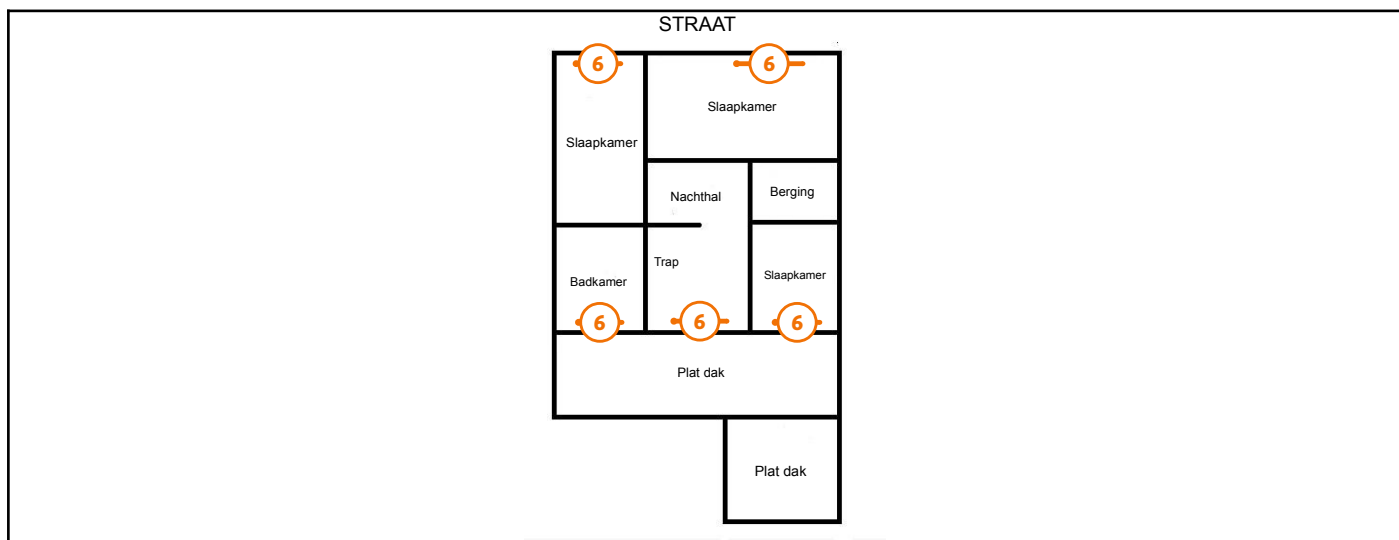
Plan 1.11: Woning plan - Verdiep 1

Beschrijving	Type	Actie
6. Pakking radiator dop	Asbestmateriaal	Verwijderen

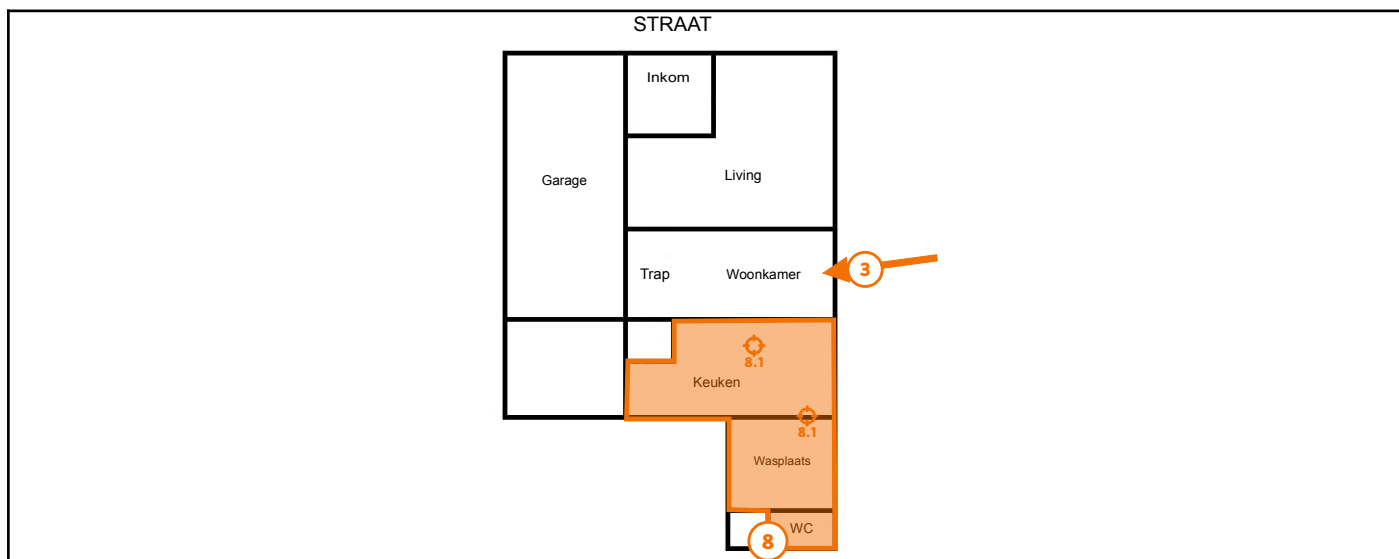
Plan 1.14: Woning plan - Gelijkvloers

Beschrijving	Type	Actie
3. Roetluik in vezelcement - Woonkamer	Asbestmateriaal	Verwijderen
8. Zwarte lijmlaag - GV	Asbestmateriaal	Maatregelen nemen
8.1 Code: MM06	Mengmonster	-

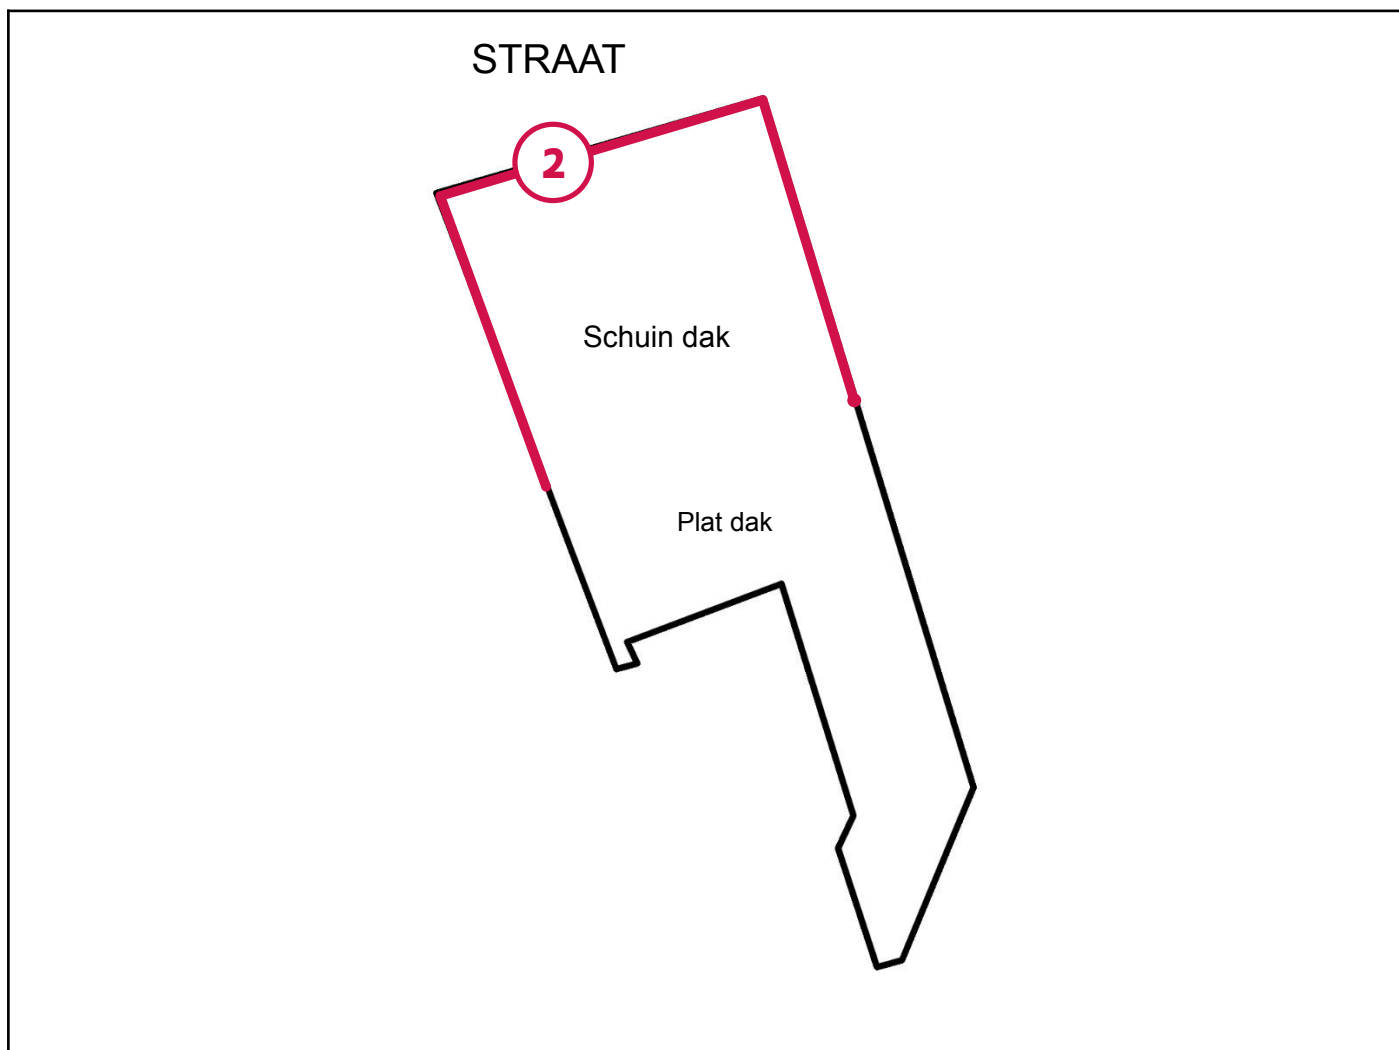
Plan 1.17: Woning plan - Dak

Beschrijving	Type	Actie
2. Sediment van leien in dakgoot - Dak	Asbestmateriaal	Dringend verwijderen

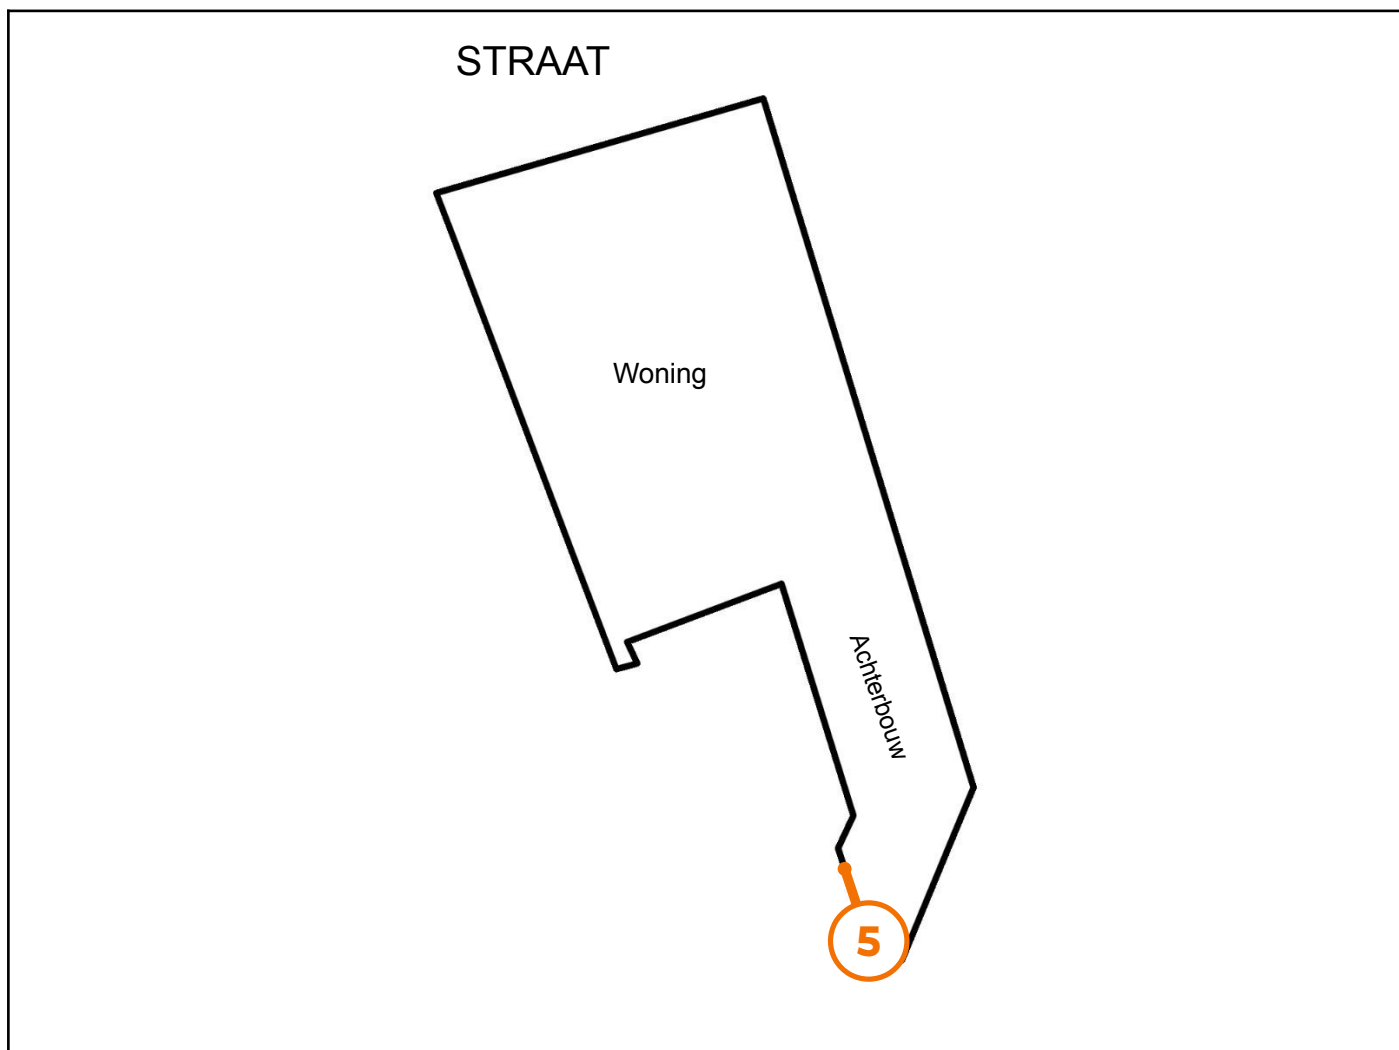
Plan 1.20: Woning plan - Gevels

Beschrijving	Type	Actie
5. Vensterbank in vezelcement	Asbestmateriaal	Verwijderen
