Asbestinventarisatetest

Boerenkrijglaan 28, 2260 Westerlo

Attestnummer : 20240223-000032.000

Uitgegeven op : 23.02.2024

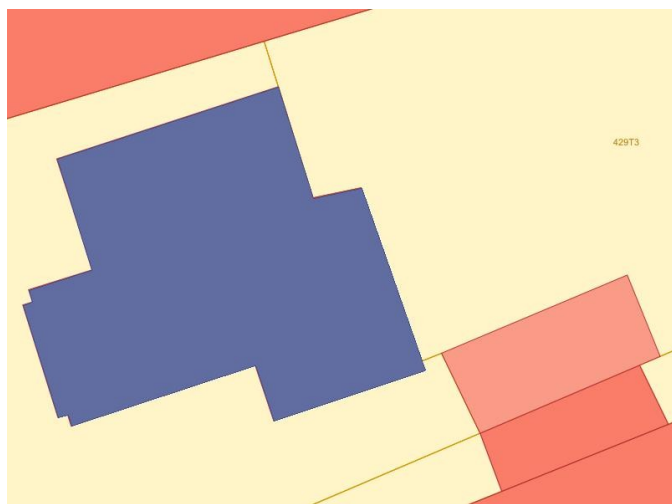
Zone 1: Hoofdgebouw

Tijdens de inspectie vastgesteld:

4 Asbestmaterialen

1 Beperkingen

0 Uitsluitingen

3 Geen asbest

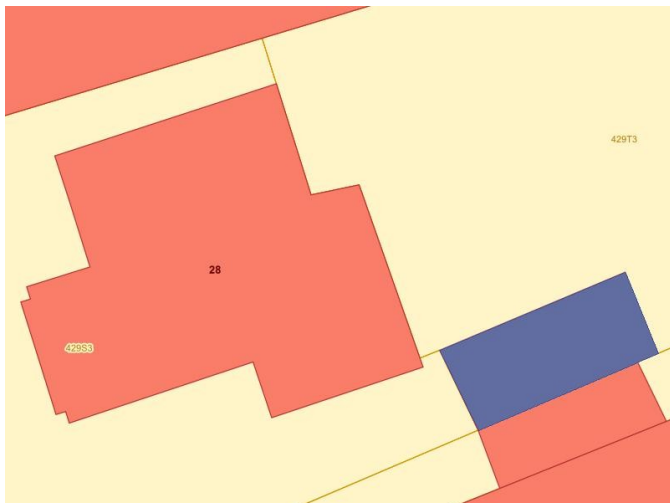
Zone 2: Bijgebouw

Tijdens de inspectie vastgesteld:

- 0 Asbestmaterialen
- 0 Beperkingen
- 0 Uitsluitingen
- 0 Roerende goederen
- 0 Puin, steenslag, (water)bodem
- 0 Adviezen
- 0 Geen asbest
