# Asbestinventarisatetest

Gruitroderkiezel 255, 3960 Bree

Attestnummer : **20240723-000307.000**

Uitgegeven op : **23.07.2024**

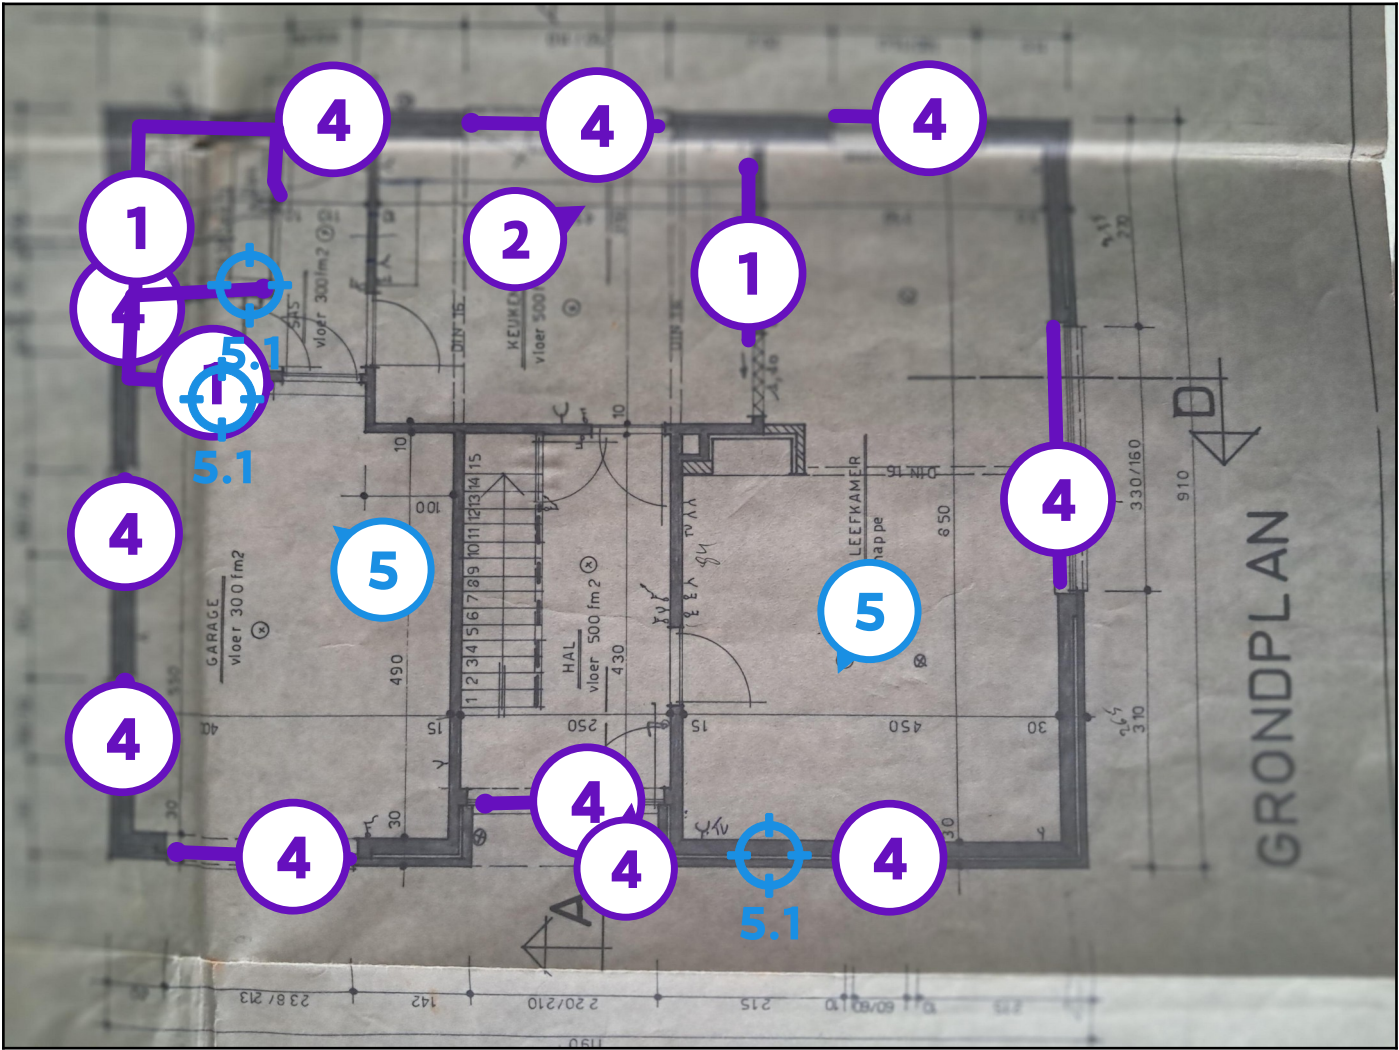
Plan 1.1: nv0

| Beschrijving | Type | Actie |
|---|---|---|
| 1. tegellijm wandtegels keuken en badkamer | Advies | - |
| 2. plafonds | Advies | - |
| 4. siliconen ramen | Advies | - |
| 5. pleister wanden | Geen asbest | - |

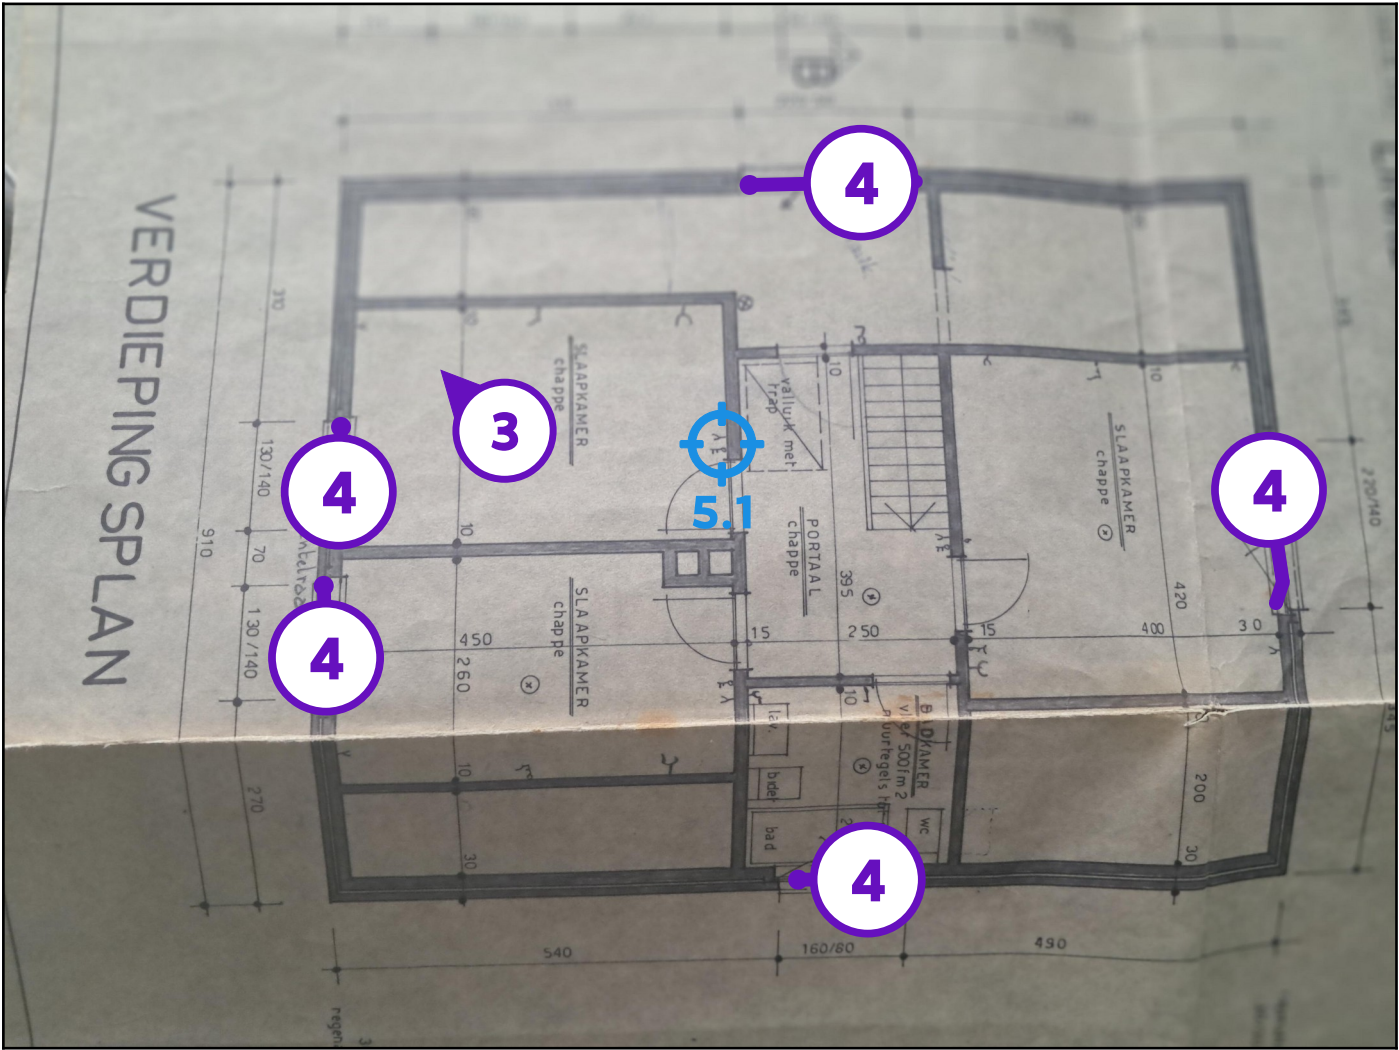
Plan 1.2: nv1

| Beschrijving | Type | Actie |
|---|---|---|
| 3. onderdak woning | Advies | - |
| 4. siliconen ramen | Advies | - |
| 5. pleister wanden | Geen asbest | - |

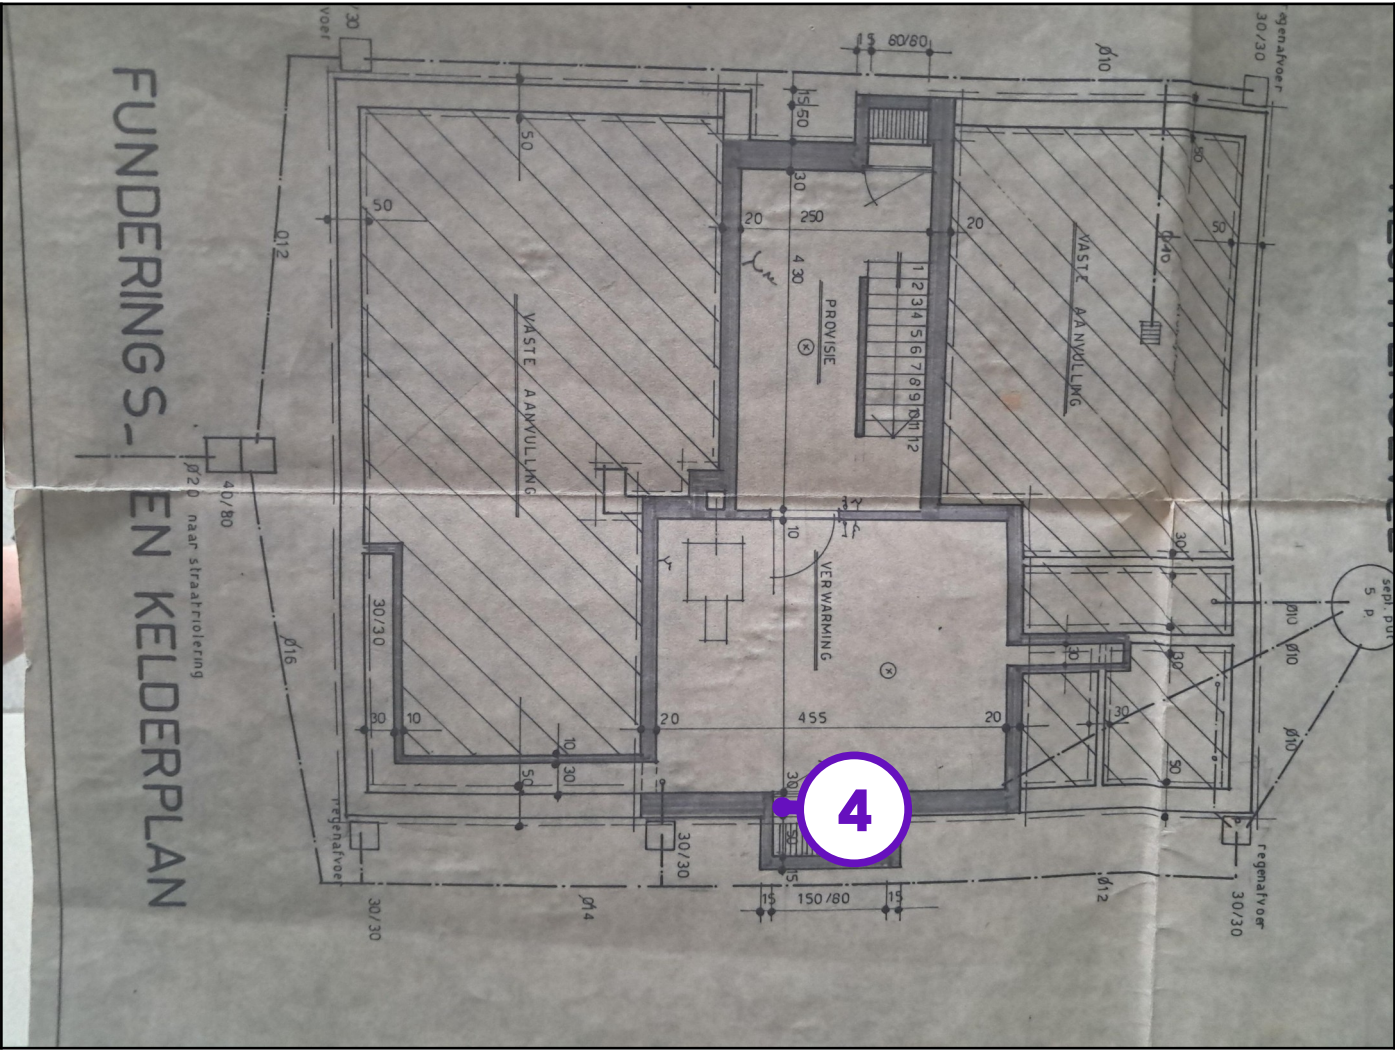
# Plan 1.3: kelder

| Beschrijving | Type | Actie |
|---|---|---|
| 4. siliconen ramen | Advies | - |

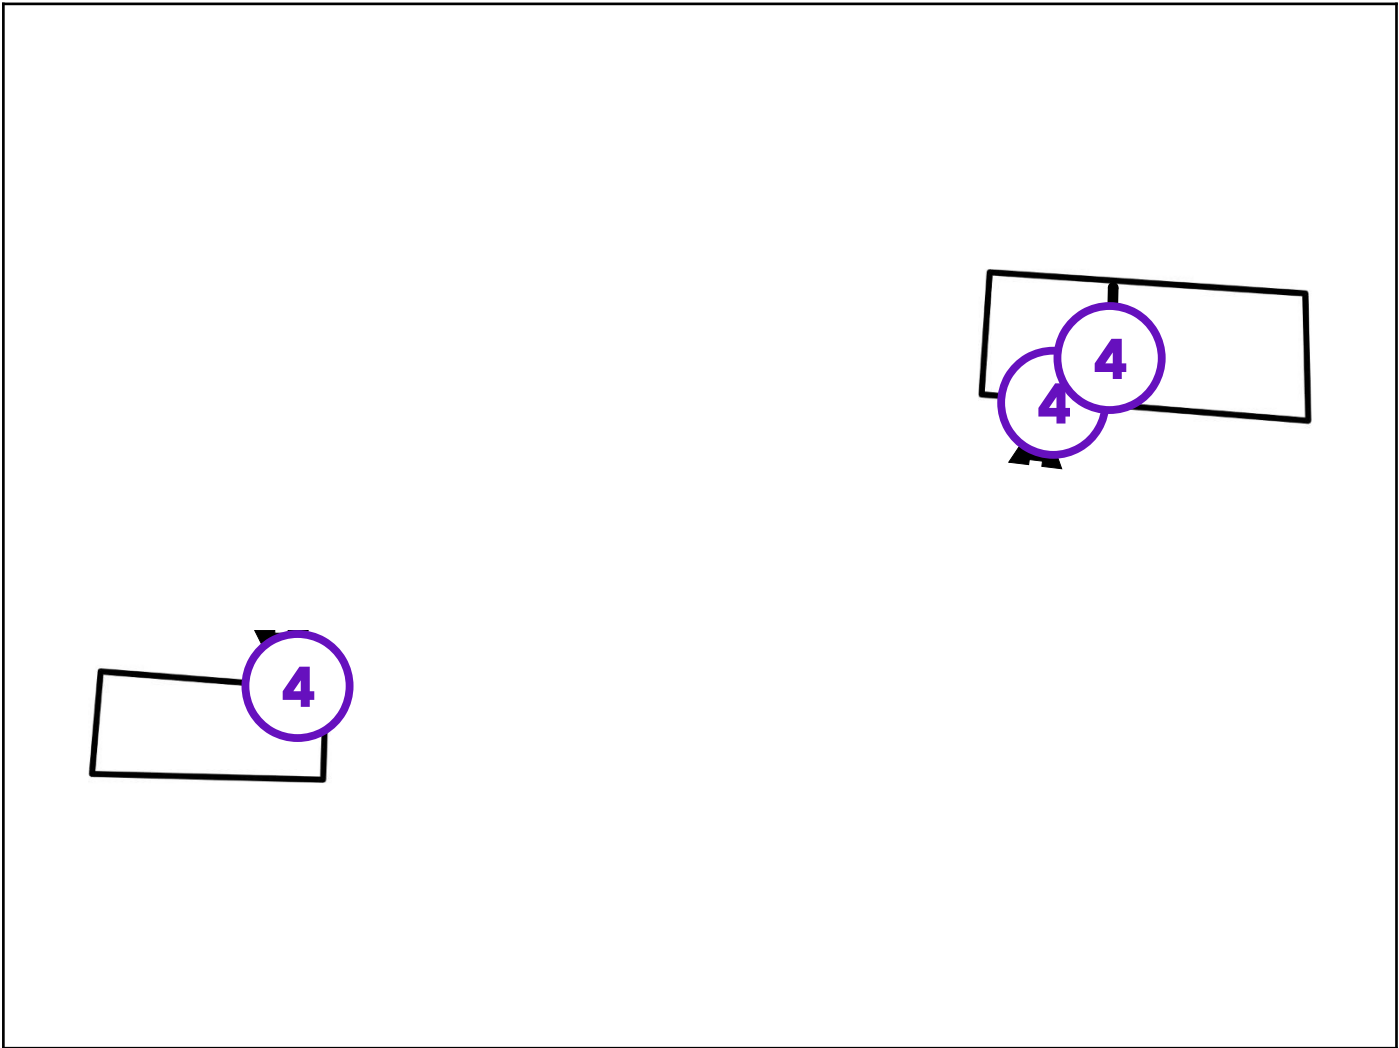
# Plan 2.1: tuinhuisjes plan

| Beschrijving | Type | Actie |
|---|---|---|
| 4. siliconen ramen | Advies | - |
