Asbestinventarisatetest

Dijlestraat 145, 3140 Keerbergen

Attestnummer : 20240910-000417.000

Niet-asbestveilig

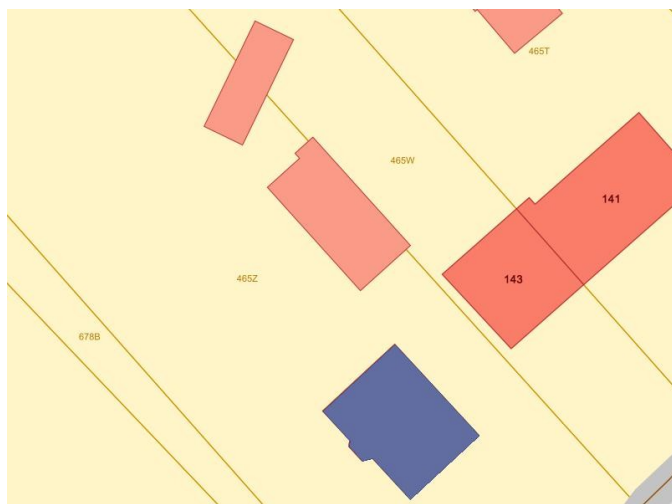
Zone 1: Hoofdgebouw

Tijdens de inspectie vastgesteld:

2 Asbestmaterialen

0 Beperkingen

0 Uitsluitingen

2 Adviezen

2 Geen asbest

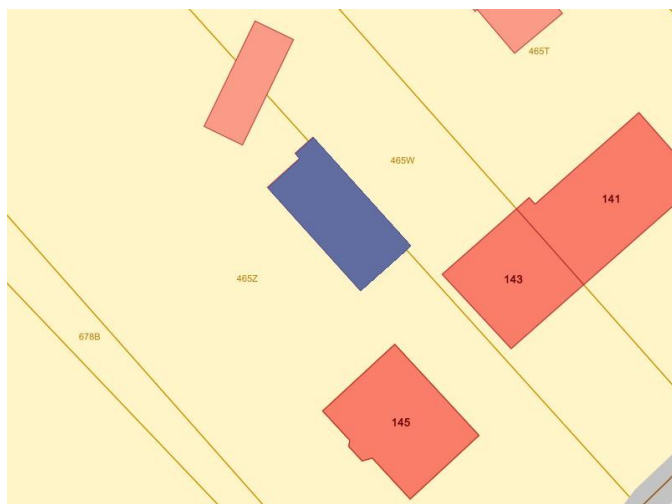
Zone 2: Bijgebouw

- 1 Asbestmateriaal**
- 0 Beperkingen
- 0 Uitsluitingen
- 0 Roerende goederen
- 0 Puin, steenslag, (water)bodem
- 0 Adviezen
- 1 Geen asbest**

Beschrijving	Type	Actie
2. Golfplaten oud	Asbestmateriaal	Verwijderen
2.1 Code: 240821/MM03	Puntmonster	-
8. Golfplaten nieuw	Geen asbest	-
8.1 Code: 240821/MM04	Puntmonster	-

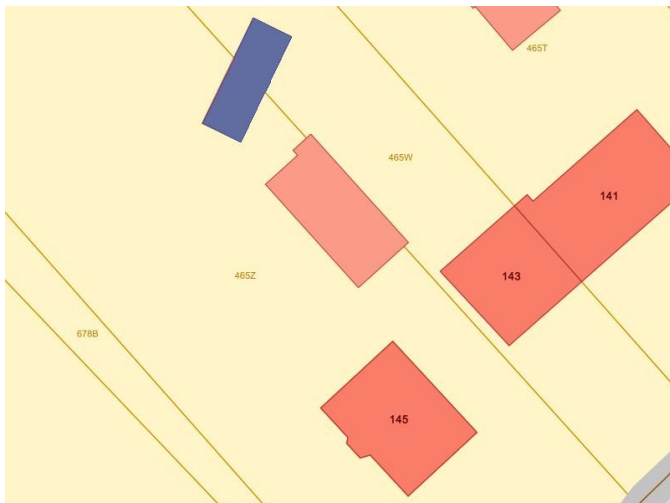
Zone 3: Bijgebouw

- 0 Asbestmaterialen
- 0 Beperkingen
- 0 Uitsluitingen
- 0 Roerende goederen
- 0 Puin, steenslag, (water)bodem
- 0 Adviezen
- 0 Geen asbest
