Asbestinventarisatetest

Raverschoot 14, 9991 Maldegem

Attestnummer : 20230816-000222.000

Uitgegeven op : 16.08.2023

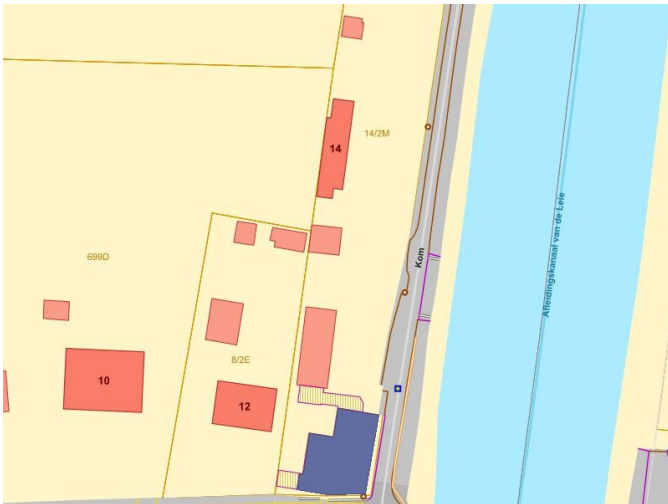
Zone 1: Hoofdgebouw

- 1 Asbestmateriaal**
- 0 Beperking
- 0 Uitsluiting
- 0 Roerend goed
- 0 Puin, steenslag, (water)bodem
- 0 Advies
- 1 Geen asbest**

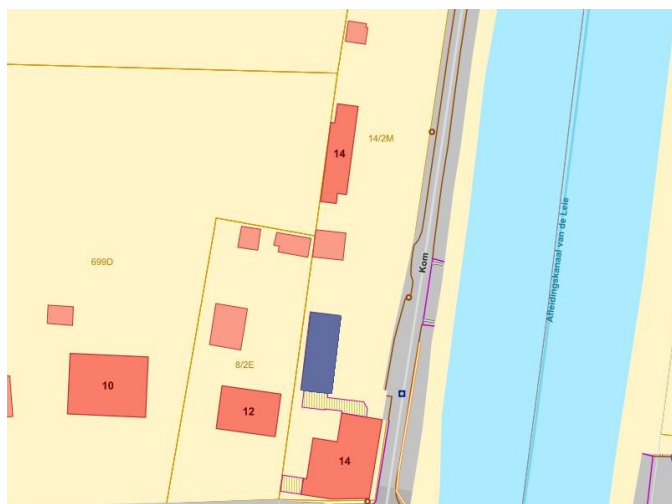
Zone 2: Bijgebouw

1 **Asbestmateriaal**

Beschrijving	Type	Actie
2. onderdak	Asbestmateriaal	Zorgvuldig beheren

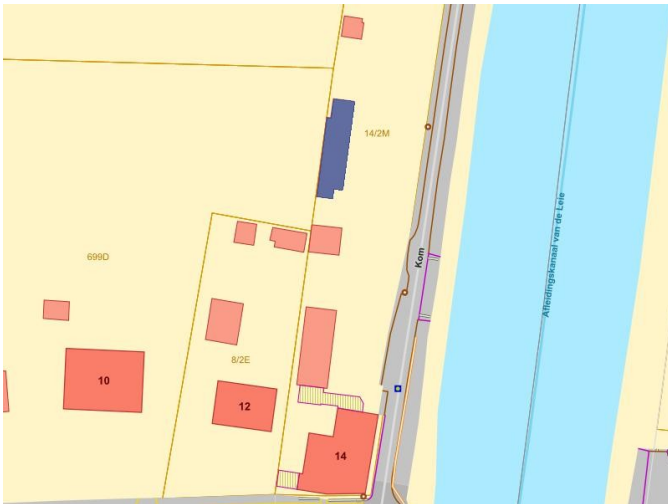
Zone 4: Hoofdgebouw

- 1 Asbestmateriaal**
- 1 Beperking**
- 0 Uitsluiting
- 0 Roerend goed
- 0 Puin, steenslag, (water)bodem
- 0 Advies
- 0 Geen asbest

Beschrijving	Type	Actie
1. Menuiserie platen afwerking binnenkant	Asbestmateriaal	Zorgvuldig beheren
1.1 Code: M2	Puntmonster	-
3. Golfplaat	Beperking	-
