Asbestinventarisatetest

Sint-Amandsesteenweg 18, 2880 Bornem

Attestnummer : 20230904-000066.000

Uitgegeven op : 04.09.2023

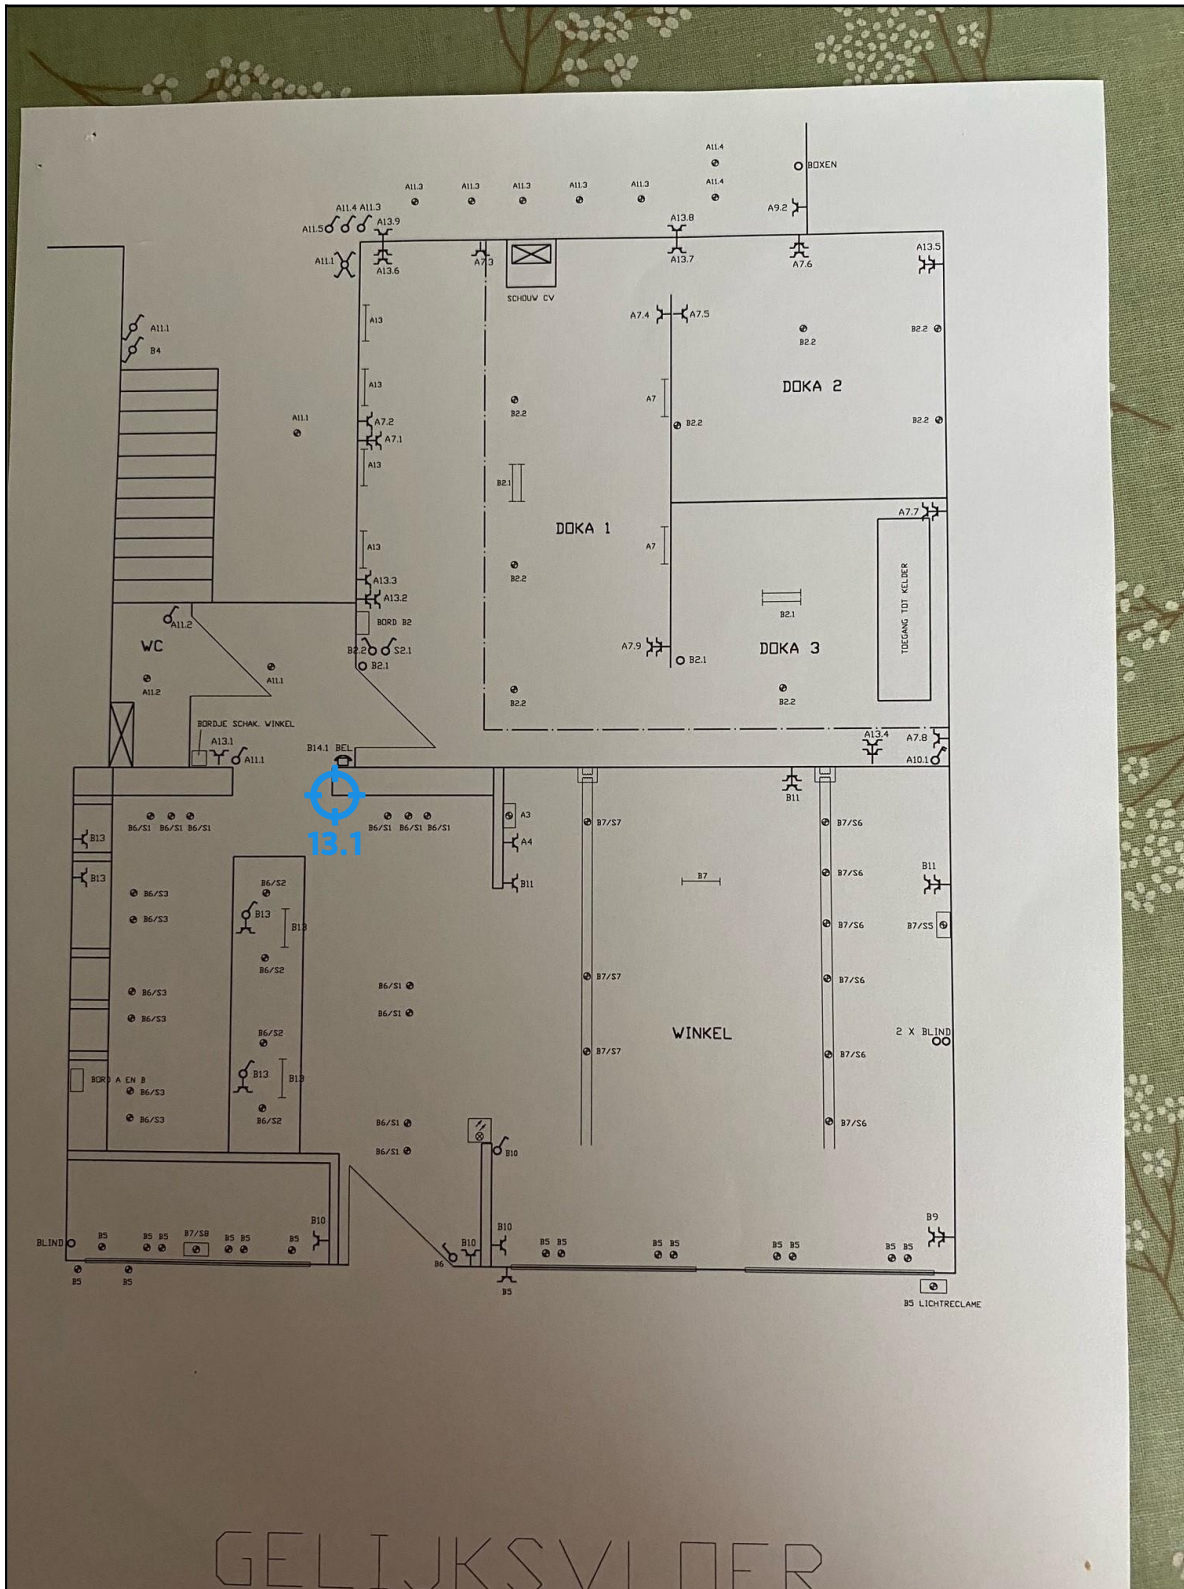
Plan 1.5: Plan Atelier - Winkel

13. Winkelruimte: pleisterwerk muren	Geen asbest	-
13.1 Code: BOR/07	Mengmonster	-

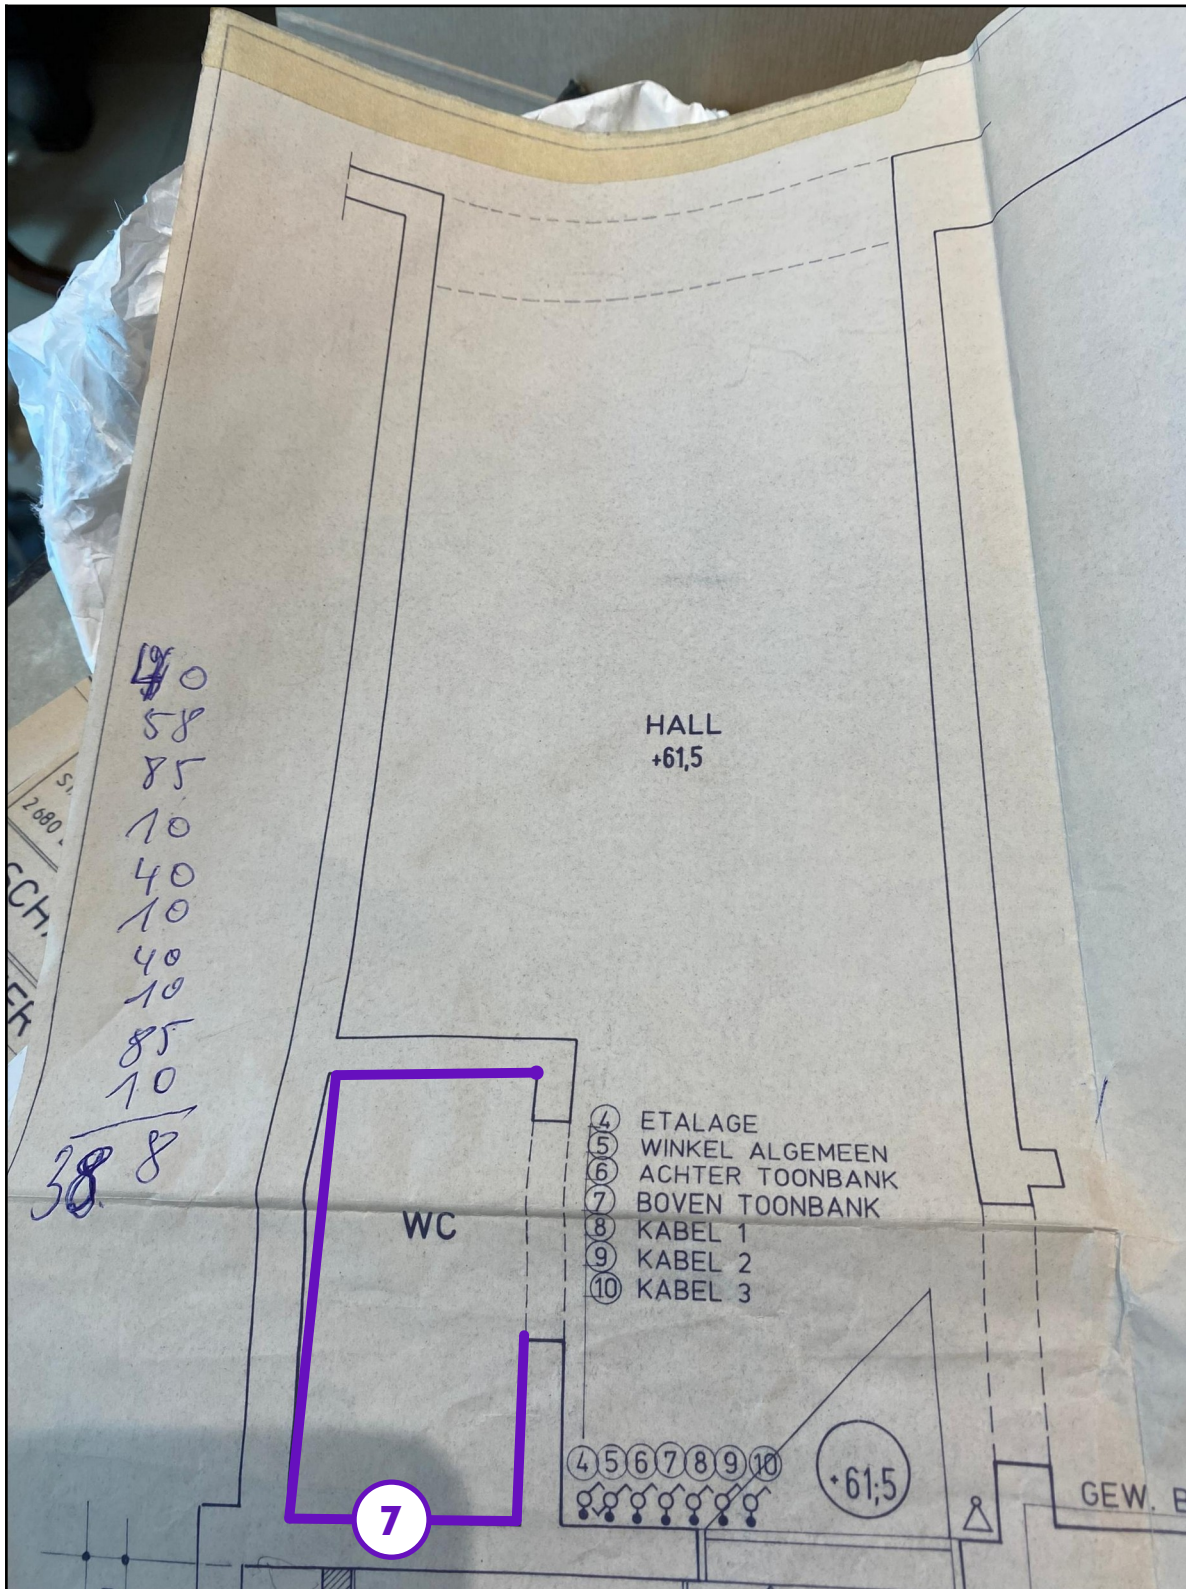
Plan 1.6: Plan gelijkvloers 2

7. Faiencetegellijn in toiletten, badkamer en keuken	Advies	-
--	--------	---

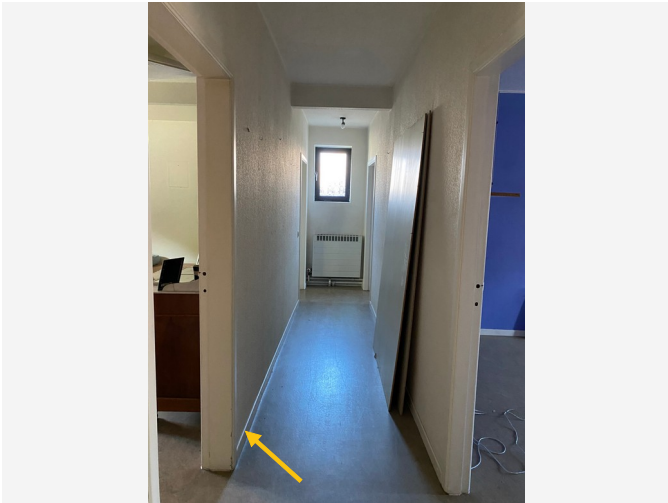
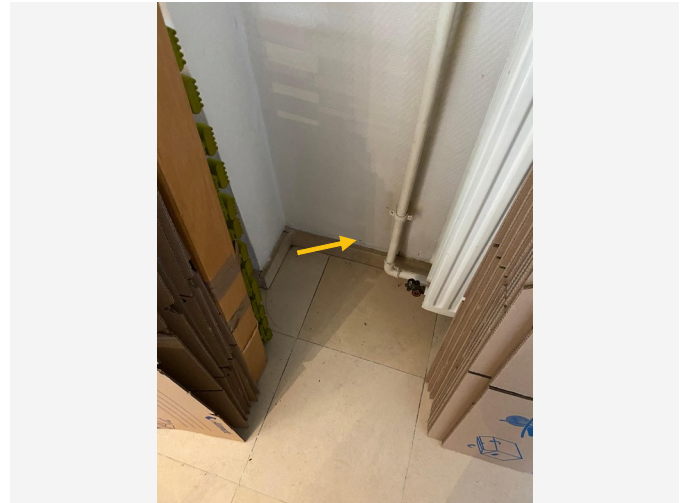
Beschrijving	Vinyl - badkamer +1
Omgeving	Binnen
Primaire drager	Vloer
Bindmiddel van materiaal	Kunststof of -hars

Gebondenheid op basis van bindmiddel	Hecht
Hoeveelheid (oppervlakte - aantal)	• 15,00 m ² - 1 stuk
Totale oppervlakte	15,00 m ²
Identificatiemethode	Vaststelling met monstername
Destructieve handeling voor identificatie	Nee

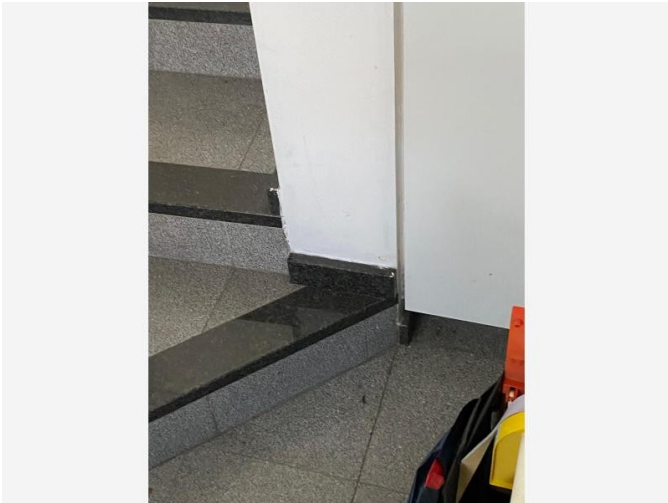
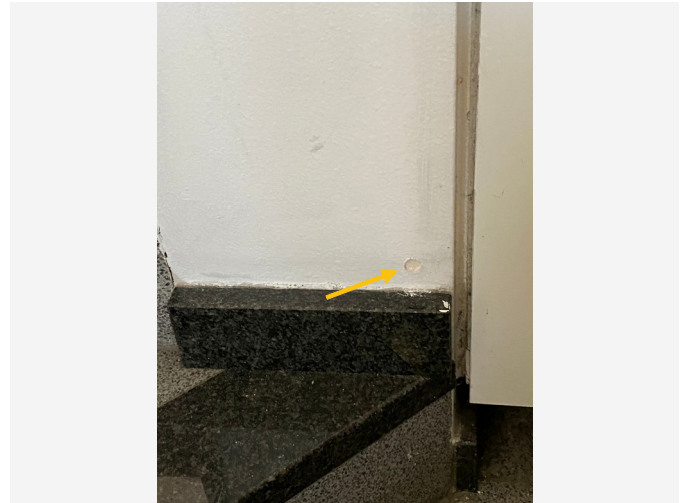
Beschrijving	Woning: Pleisterwerk muren
Omgeving	Binnen
Primaire drager	Binnenwand

Bindmiddel van materiaal	Gips - kalk
Gebondenheid op basis van bindmiddel	Niet-hechtgebonden
Hoeveelheid (oppervlakte - dikte - aantal)	• 1,00 m ² - 1,00 cm - 1 stuk
Totaal volume	0,01 m ³
Identificatiemethode	Vaststelling met monstername
Destructieve handeling voor identificatie	Nee

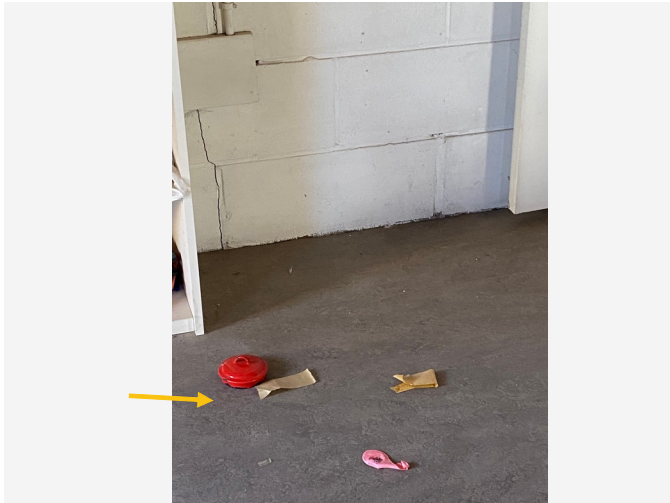
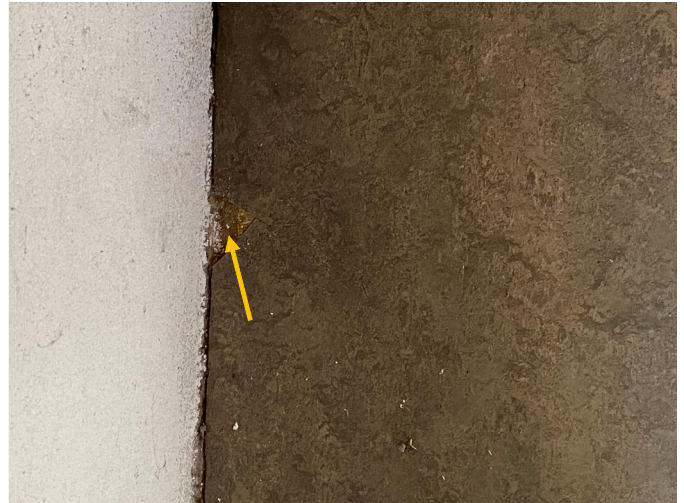
Beschrijving	Winkelruimte: pleisterwerk muren
Omgeving	Binnen
Primaire drager	Binnenwand
Bindmiddel van materiaal	Gips - kalk

Gebondenheid op basis van bindmiddel	Niet-hechtgebonden
Hoeveelheid (oppervlakte - dikte - aantal)	• 1,00 m ² - 1,00 cm - 1 stuk
Totaal volume	0,01 m ³
Identificatiemethode	Vaststelling met monstername
Destructieve handeling voor identificatie	Nee
Opmerking	Atelier valse muren - gyproc.
