Asbestinventarisatetest

Onafhankelijkheidsstraat 111, 2650 Edegem

Attestnummer : **20241125-000294.000**

Uitgegeven op : **25.11.2024**

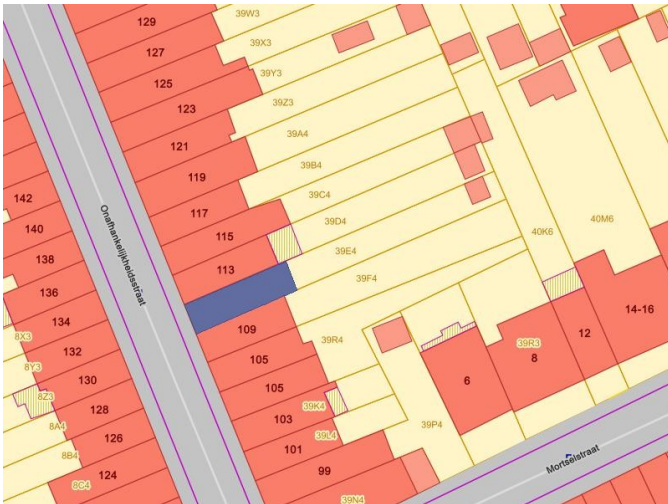
Zone 1: Hoofdgebouw

- 0 Asbestmaterialen
- 0 Beperkingen
- 0 Uitsluitingen
- 0 Roerende goederen
- 0 Puin, steenslag, (water)bodem
- 1 Advies
- 2 Geen asbest

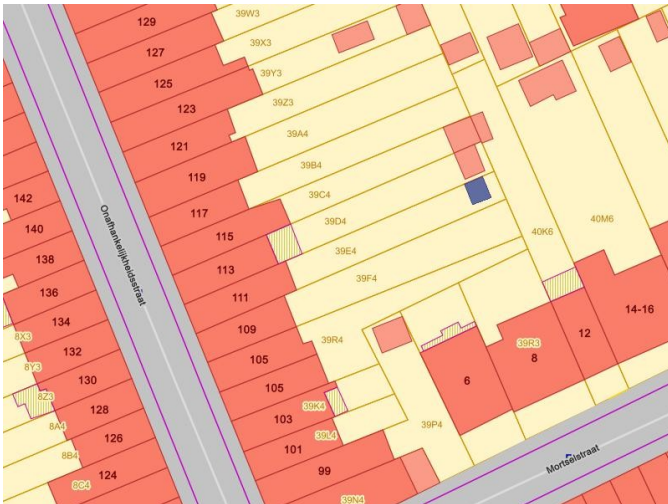
Zone 2: Bijgebouw

- 0 Asbestmaterialen
- 0 Beperkingen
- 0 Uitsluitingen
- 0 Roerende goederen
- 0 Puin, steenslag, (water)bodem
- 0 Adviezen
- 1 Geen asbest**
