Asbestinventarisatetest

Grimbergsesteenweg 101/B008, 1850 Grimbergen

Attestnummer : 20240613-000082.000

Uitgegeven op : 13.06.2024

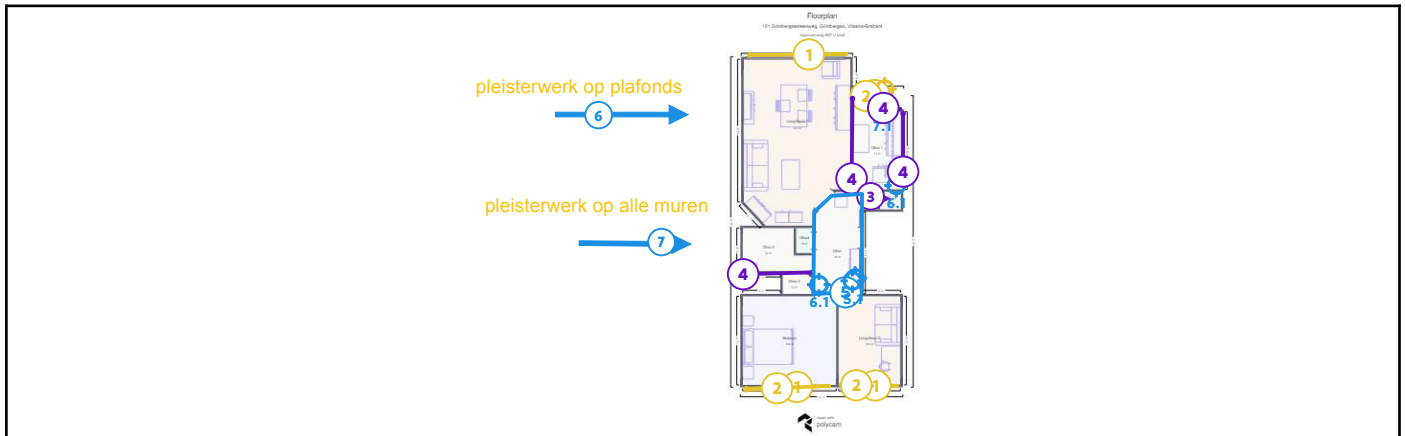
Plan 1.1: Plan appartement

Beschrijving	Type	Actie
1. Mastiek ramen	Asbestmateriaal	Zorgvuldig beheren
1.1 Code: 004	Puntmonster	-
2. Platen ramen en deur	Asbestmateriaal	Zorgvuldig beheren
3. Verwarmingsketel	Advies	-
4. Tegellijm badkamer en keuken	Advies	-
5. Vloertegel gang	Geen asbest	-
5.1 Code: 003	Puntmonster	-
6. Pleisterwerk plafond	Geen asbest	-
6.1 Code: 002	Mengmonster	-
7. Pleisterwerk muur	Geen asbest	-
7.1 Code: 001	Mengmonster	-
