Asbestinventarisatetest

Nieuwstraat 119, 1730 Asse

Attestnummer : 20241205-000226.000

Uitgegeven op : 05.12.2024

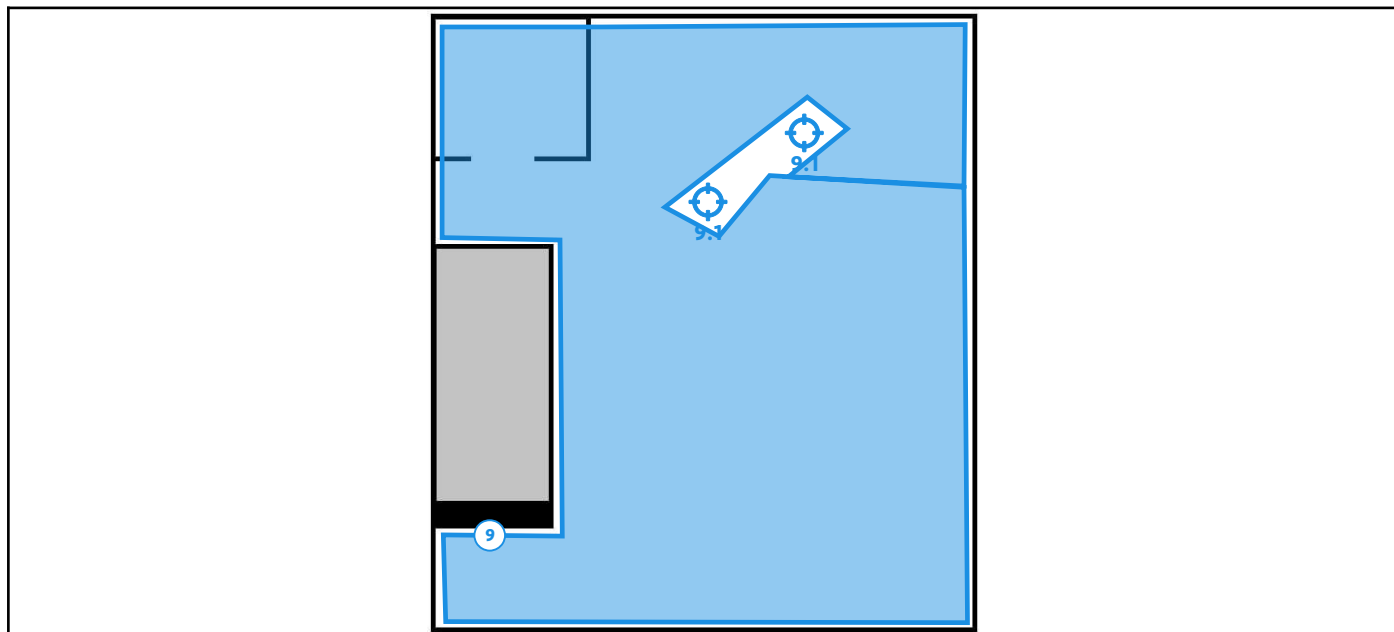
Plan 1.1: Kelder

Beschrijving	Type	Actie
9. Pleisterwerk plafond	Geen asbest	-
9.1 Code: 1552	Mengmonster	-

6. Pleisterwerk muren	Geen asbest	-
9. Pleisterwerk plafond	Geen asbest	-
10. Crepi buitenberging	Geen asbest	-
10.1 Code: 1553	Mengmonster	-

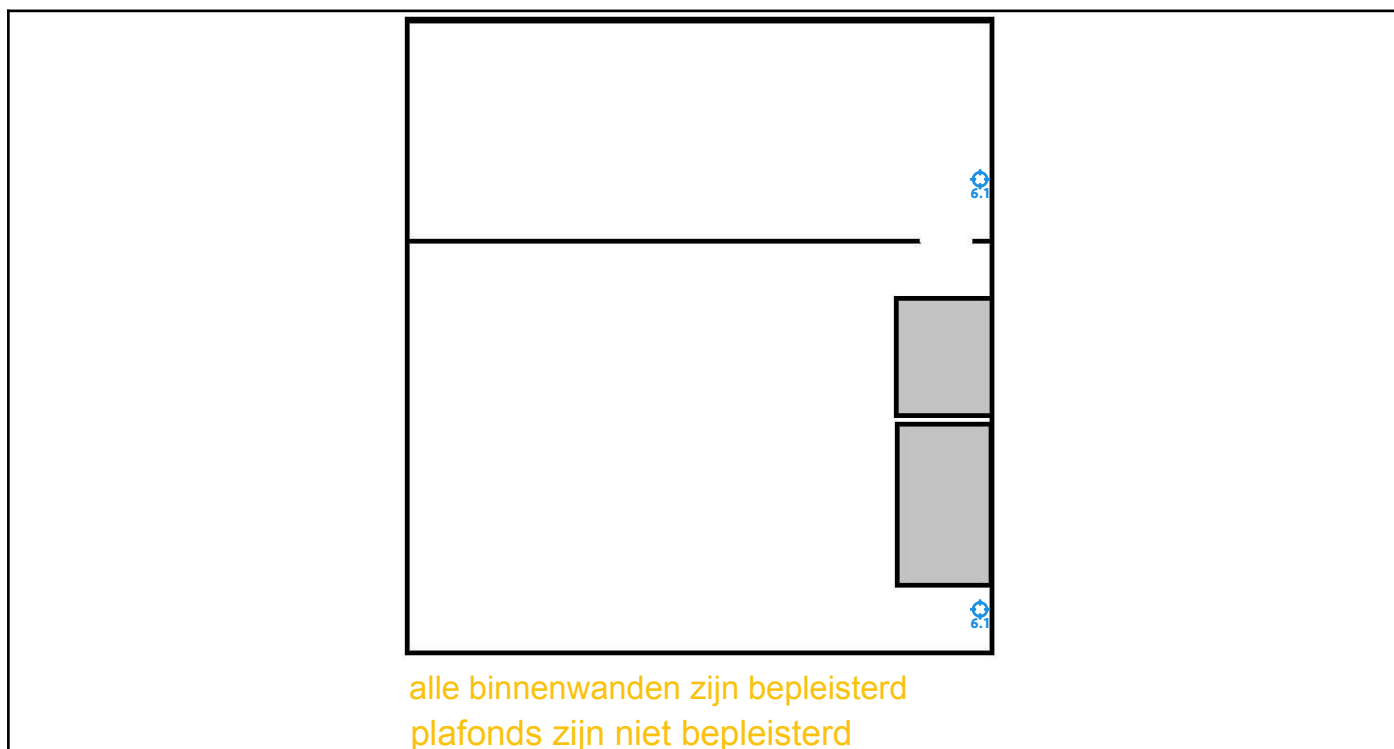
Plan 1.3: 1ste verdiep

Beschrijving	Type	Actie
6. Pleisterwerk muren	Geen asbest	-
6.1 Code: 1551	Mengmonster	-
9. Pleisterwerk plafond	Geen asbest	-

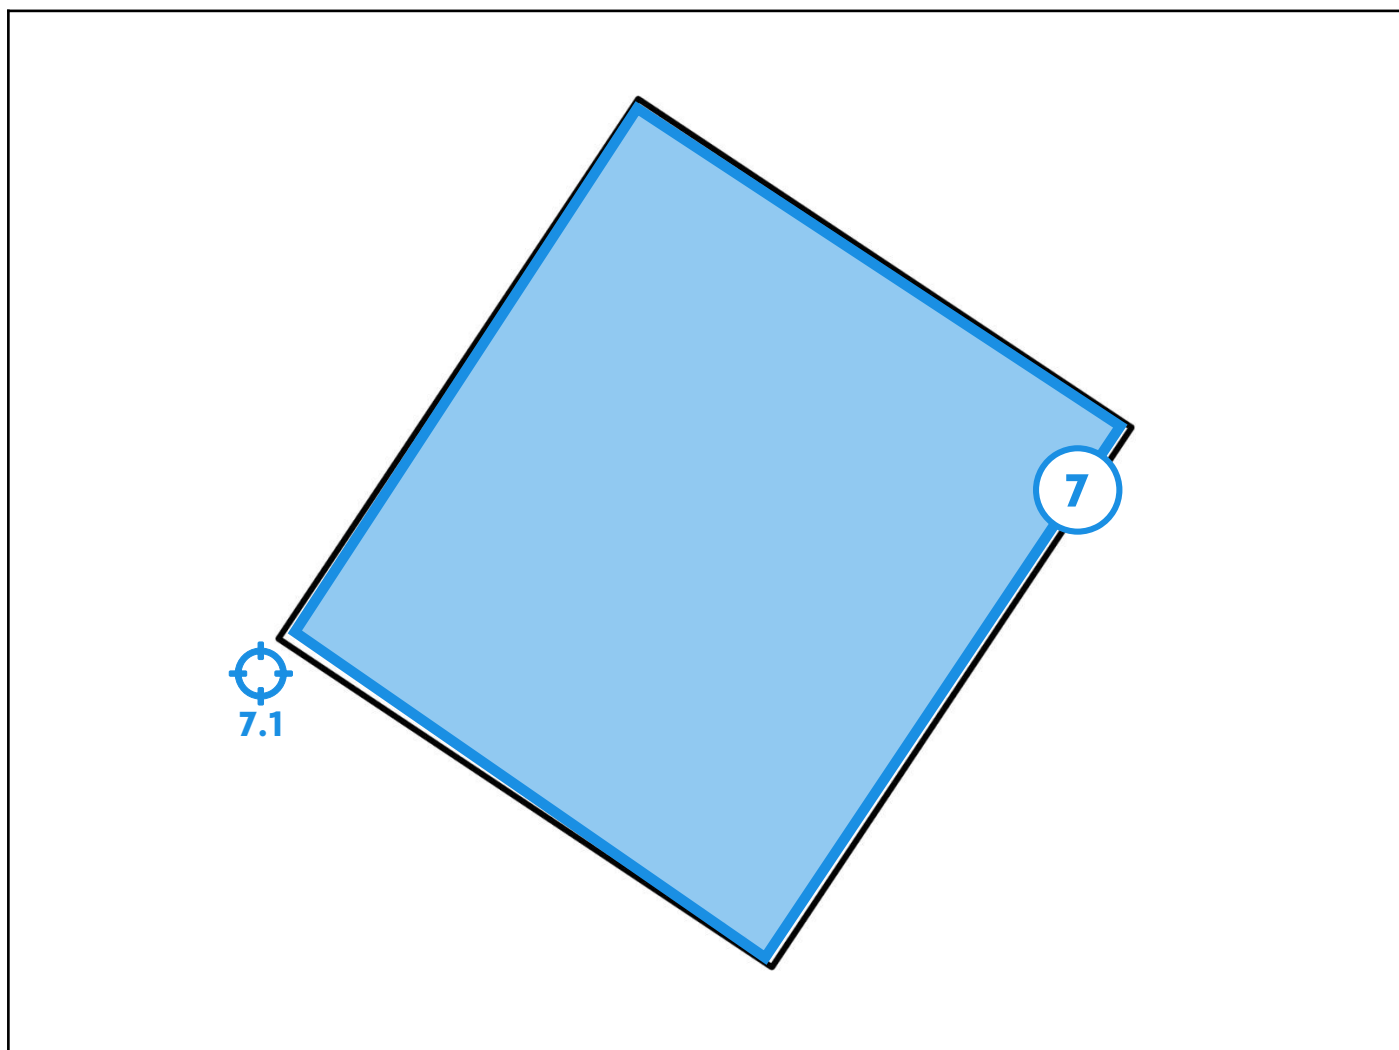
Plan 2.1: Bovenaanzicht

Beschrijving	Type	Actie
7. Shingles dak tuinhuis	Geen asbest	-
7.1 Code: 1555	Puntmonster	-
