Asbestinventarisatetest

Vlierboomstraat 12, 3800 Sint-Truiden

Attestnummer : 20241201-000200.000

Niet-asbestveilig

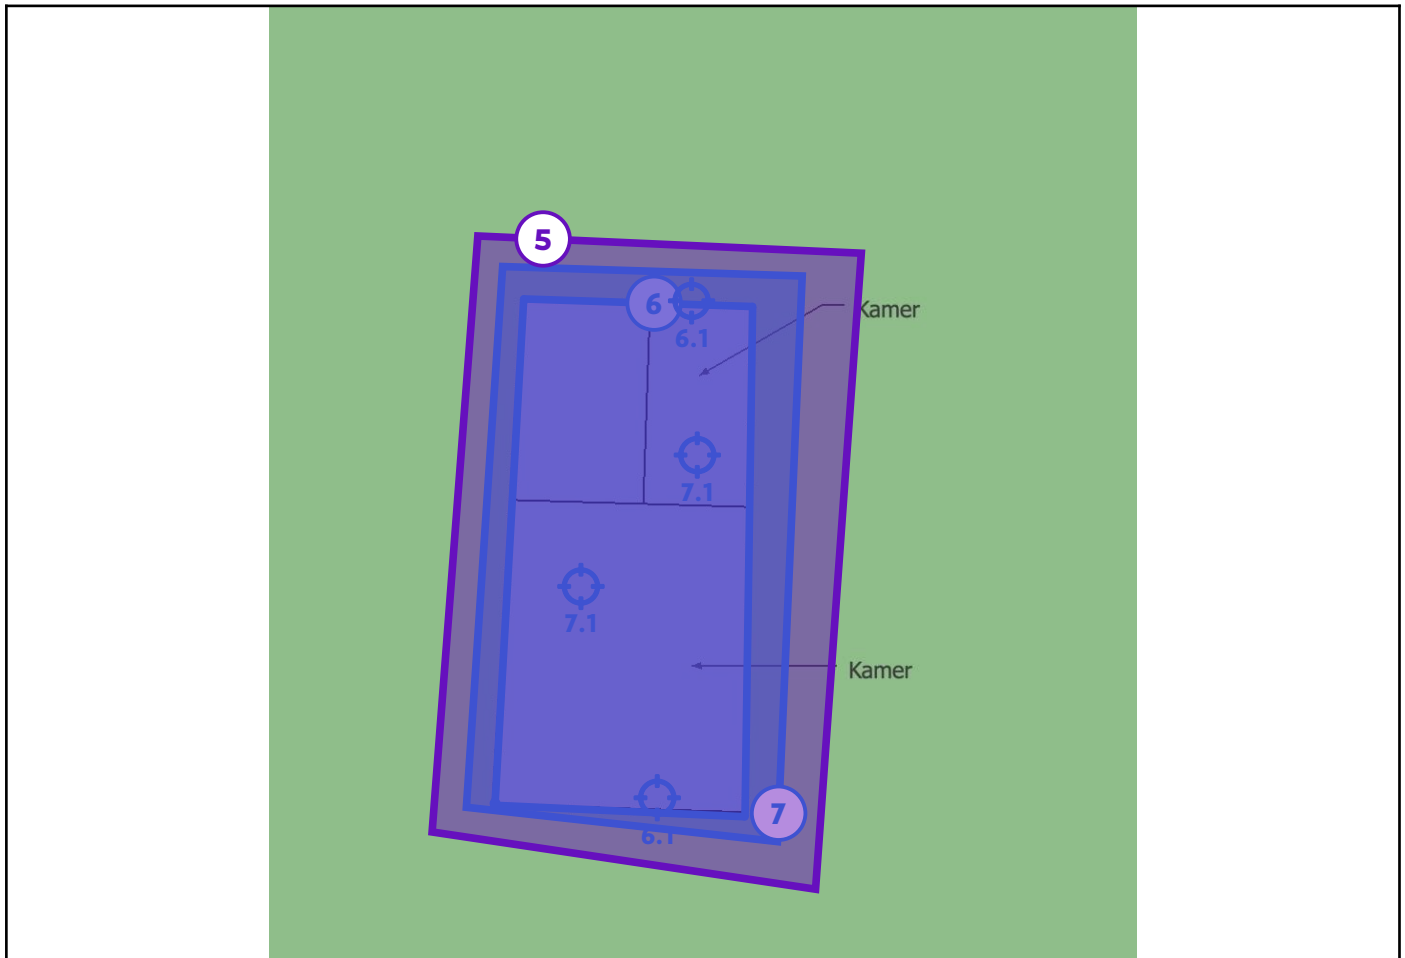
Plan 1.2: VERDIEP 1

Beschrijving	Type	Actie
5. Onderliggende lagen - vloeren - plafonden - tegels	Advies	-
6. Pleisterwerk muur	Geen asbest	-
6.1 Code: MM01 Pleisterwerk muur	Mengmonster	-
7. Pleisterwerk plafond	Geen asbest	-
7.1 Code: MM02 Pleisterwerk plafond	Mengmonster	-
