Asbestinventarisatetest

Grote Markt 2, 2500 Lier

Attestnummer : 20240821-000161.000

Uitgegeven op : 21.08.2024

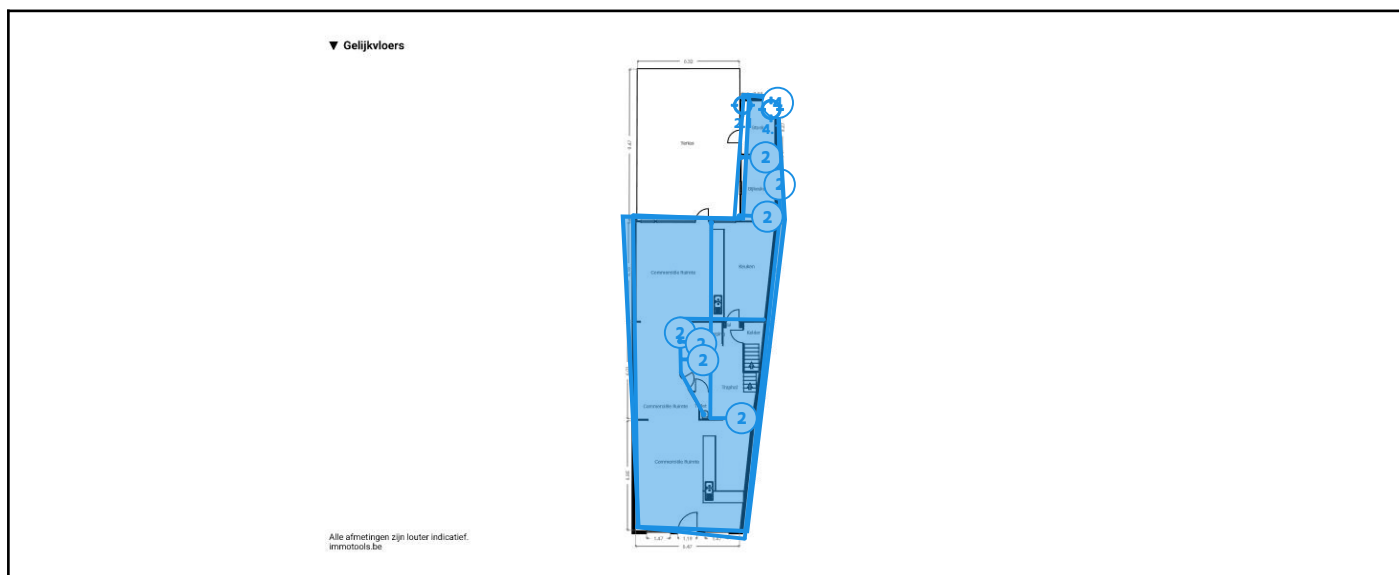
Plan 1.1: Gelijkvloers

Beschrijving	Type	Actie
2. Pleisterwerken binnenwanden	Geen asbest	-
2.1 Code: T0.2	Mengmonster	-
4. Bezetting plafonden	Geen asbest	-
4.1 Code: T0.3	Mengmonster	-

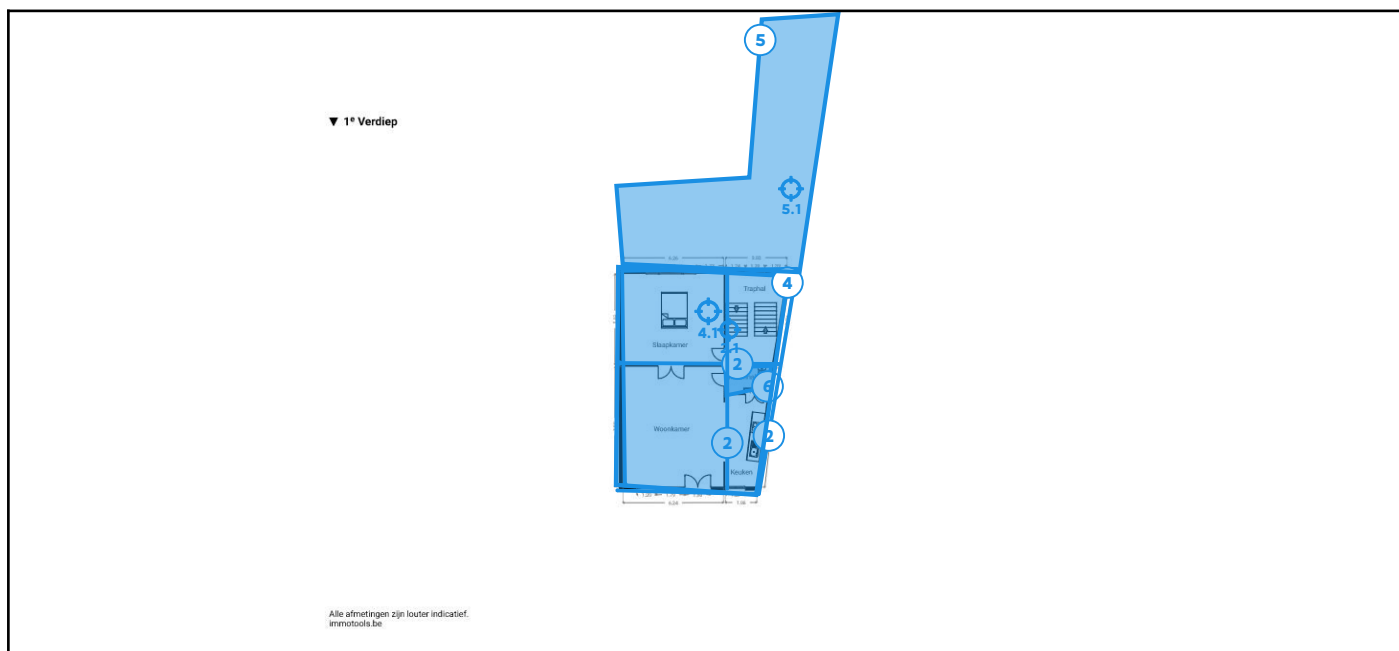
Plan 1.2: Eerste verdieping

Beschrijving	Type	Actie
2. Pleisterwerken binnenwanden	Geen asbest	-
2.1 Code: T0.2	Mengmonster	-
4. Bezetting plafonden	Geen asbest	-
4.1 Code: T0.3	Mengmonster	-
5. Roofing plat dak	Geen asbest	-
5.1 Code: E0.1	Puntmonster	-
6. Vinyl vloer	Geen asbest	-

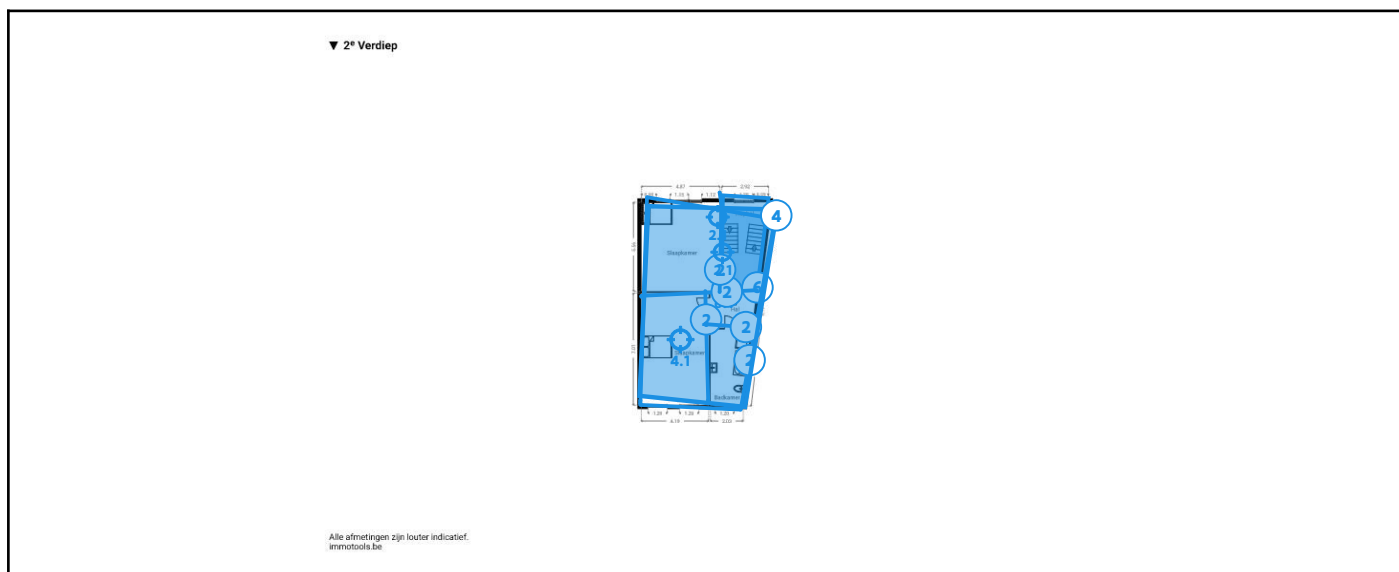
Plan 1.3: Tweede verdieping

Beschrijving	Type	Actie
2. Pleisterwerken binnenwanden	Geen asbest	-
2.1 Code: T0.2	Mengmonster	-
4. Bezetting plafonden	Geen asbest	-
4.1 Code: T0.3	Mengmonster	-
6. Vinyl vloer	Geen asbest	-
6.1 Code: T0.1	Puntmonster	-

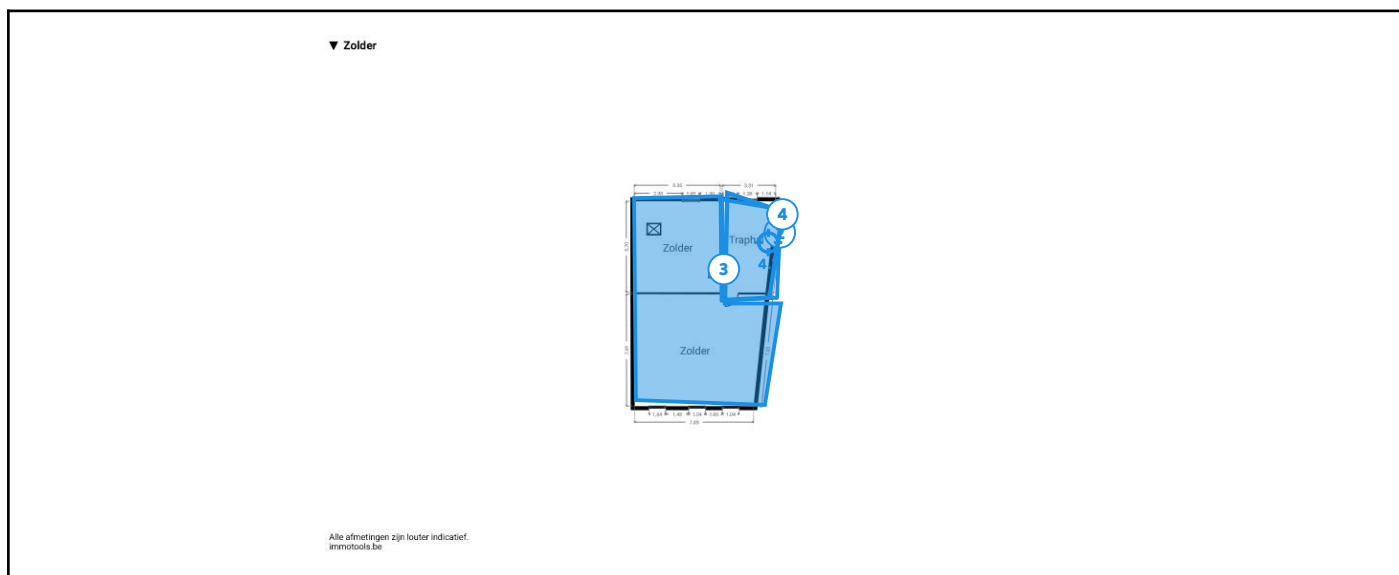
Plan 1.4: Zolderverdieping

Beschrijving	Type	Actie
2. Pleisterwerken binnenwanden	Geen asbest	-
3. Onderdak volledig in hout	Geen asbest	-
4. Bezetting plafonden	Geen asbest	-
4.1 Code: T0.3	Mengmonster	-
