# Asbestinventarisatetest

de Villegas de Clercampstraat 118, 1853 Grimbergen  
Gemeenschappelijke delen

Attestnummer : 20241224-000053.000

Uitgegeven op : 24.12.2024

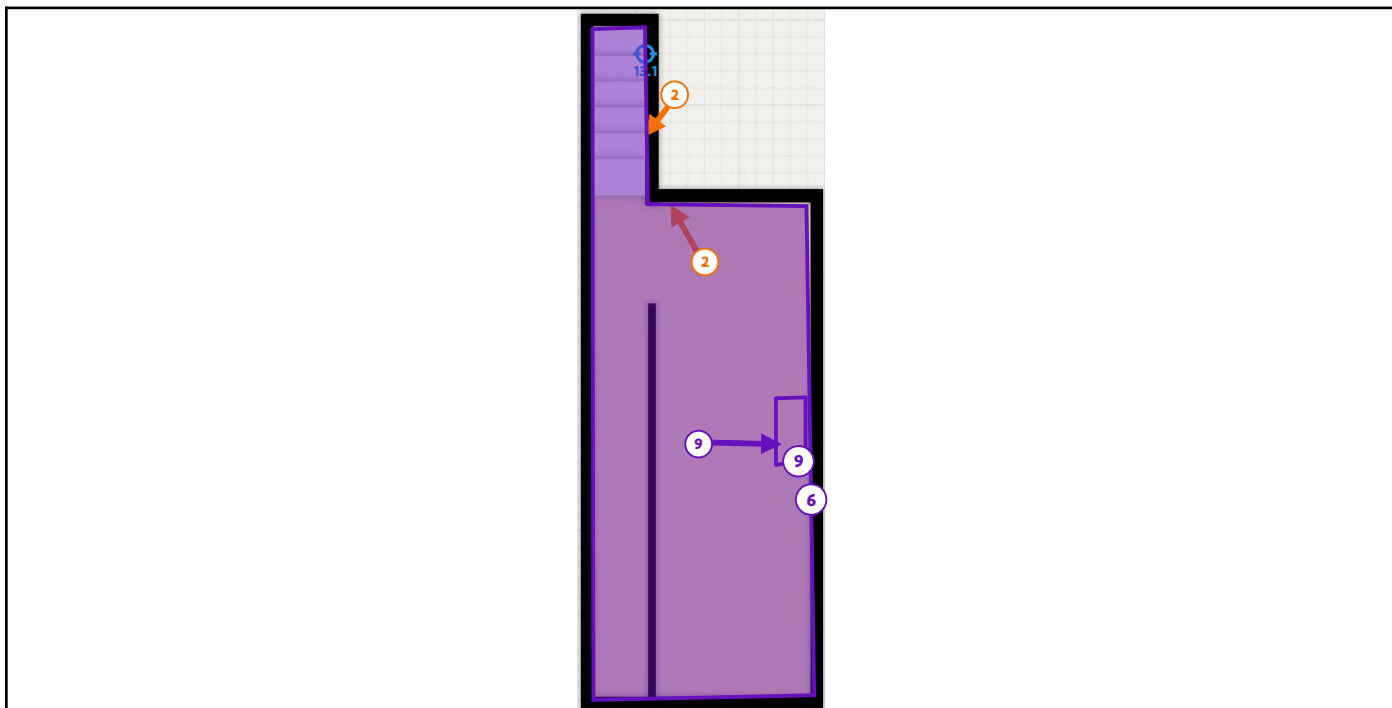
## Plan 1.1: Plan kelder -1

Beschrijving	Type	Actie
2. Bakeliet armatuur	Asbestmateriaal	<a href="#">Verwijderen</a>
6. Overzicht van de gemene delen	Advies	-
9. CV Ketel	Advies	-
13. Beploistering op de muren	Geen asbest	-
13.1 Code: Staal 1	Mengmonster	-

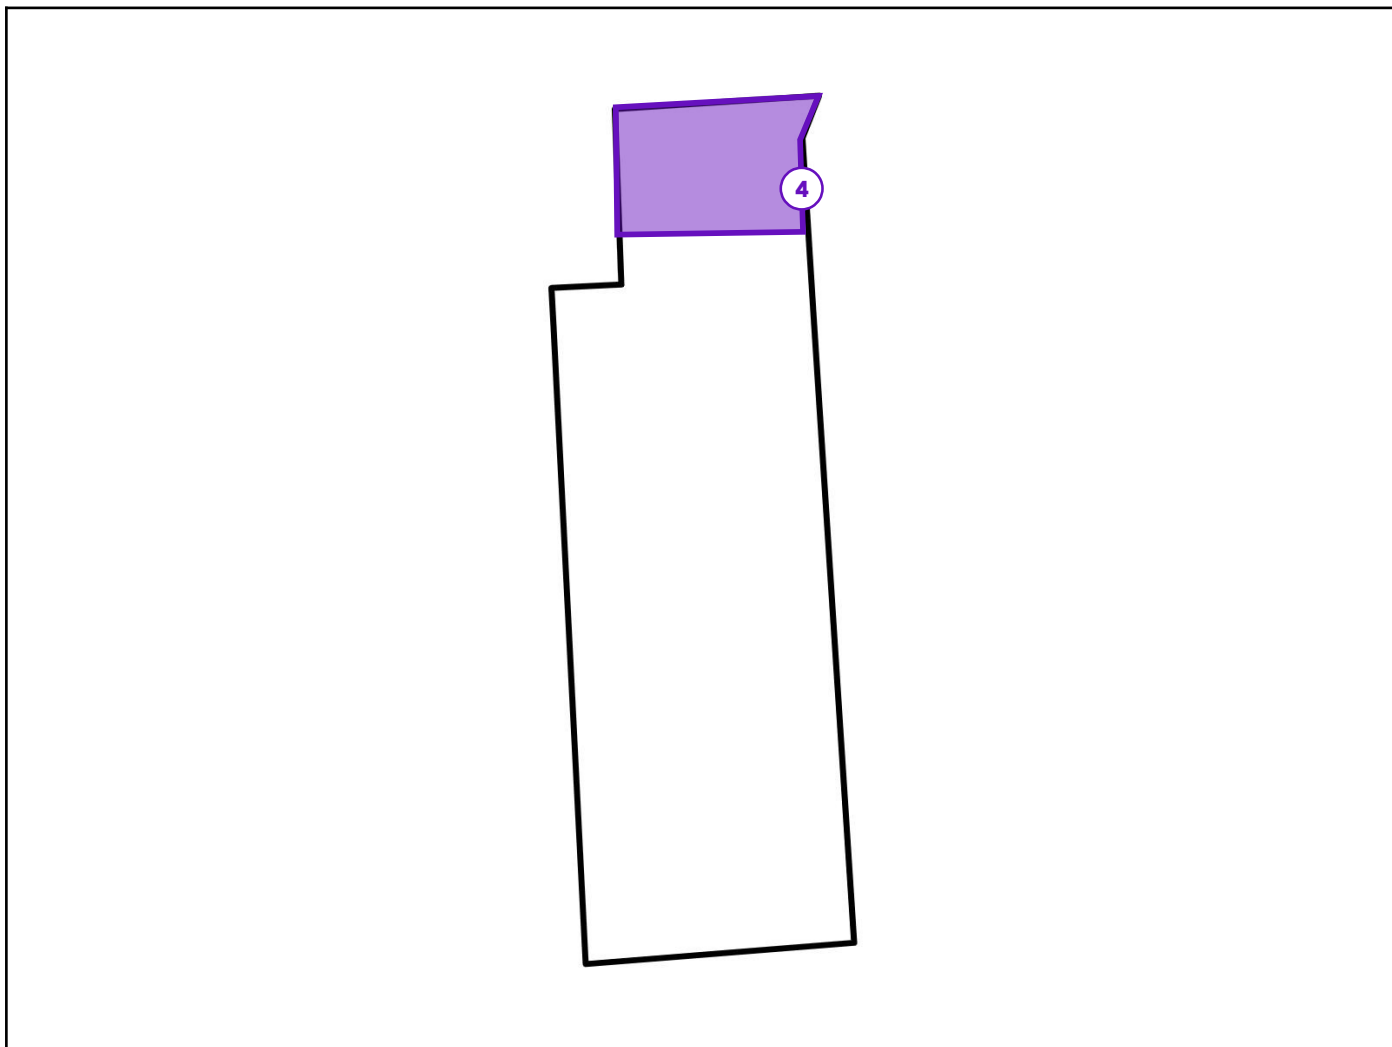
## Plan 1.5: Hoofdgebouw dakplan +1

Beschrijving	Type	Actie
4. Onderdak +1 en +2	Beperking	-

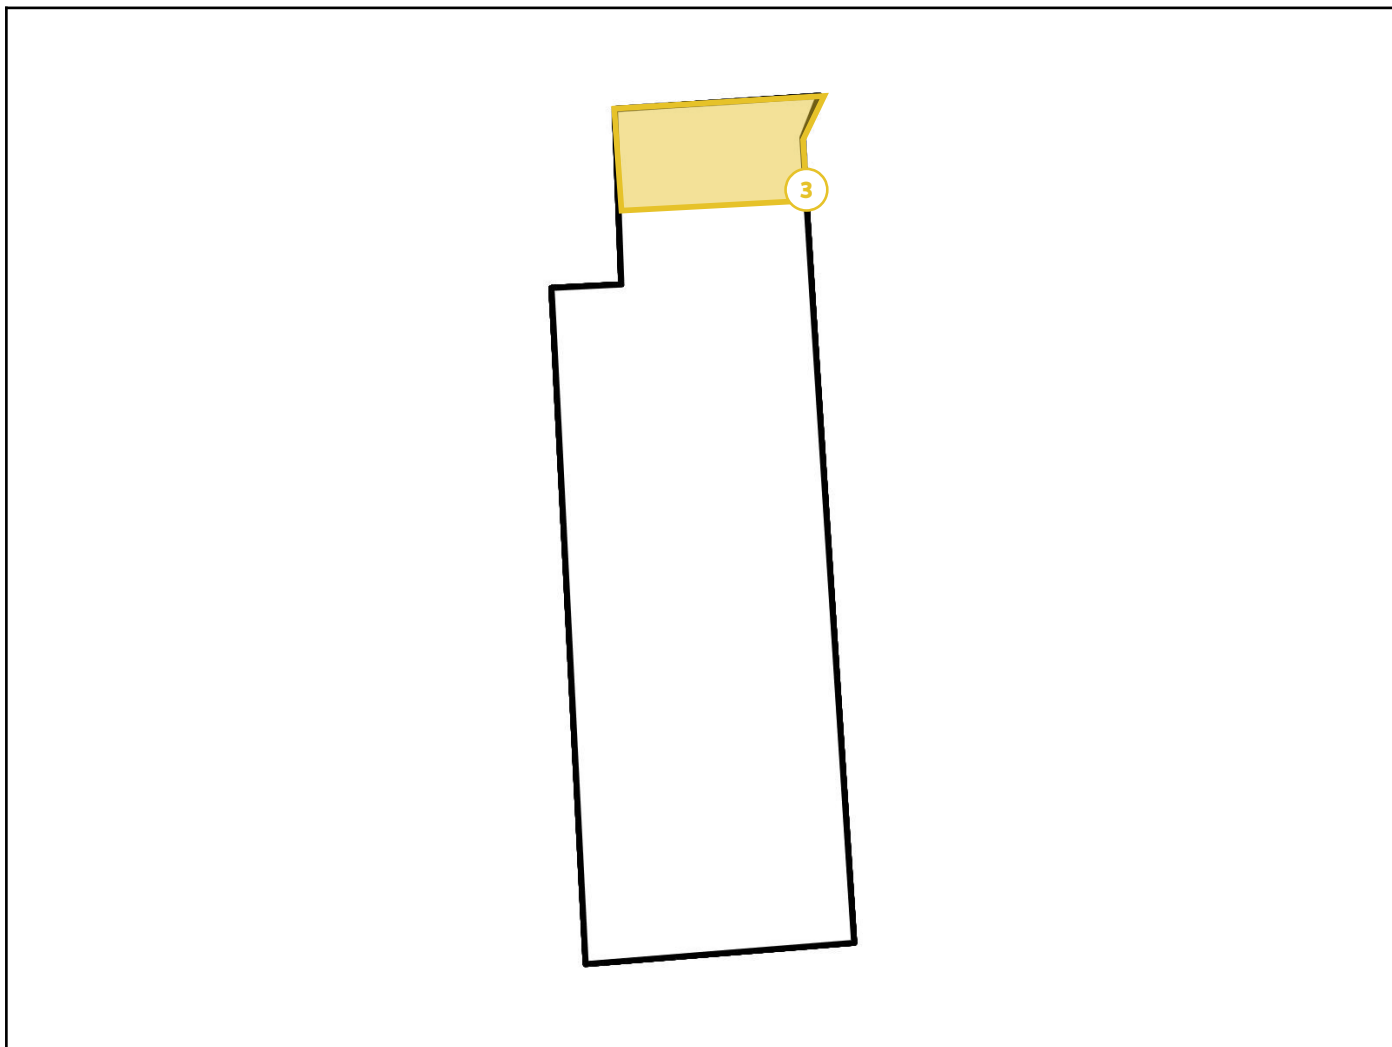
## Plan 1.6: Hoofdgebouw dakplan +1

Beschrijving	Type	Actie
3. Bitumen op platte daken +1 en +2	Asbestmateriaal	Zorgvuldig beheren

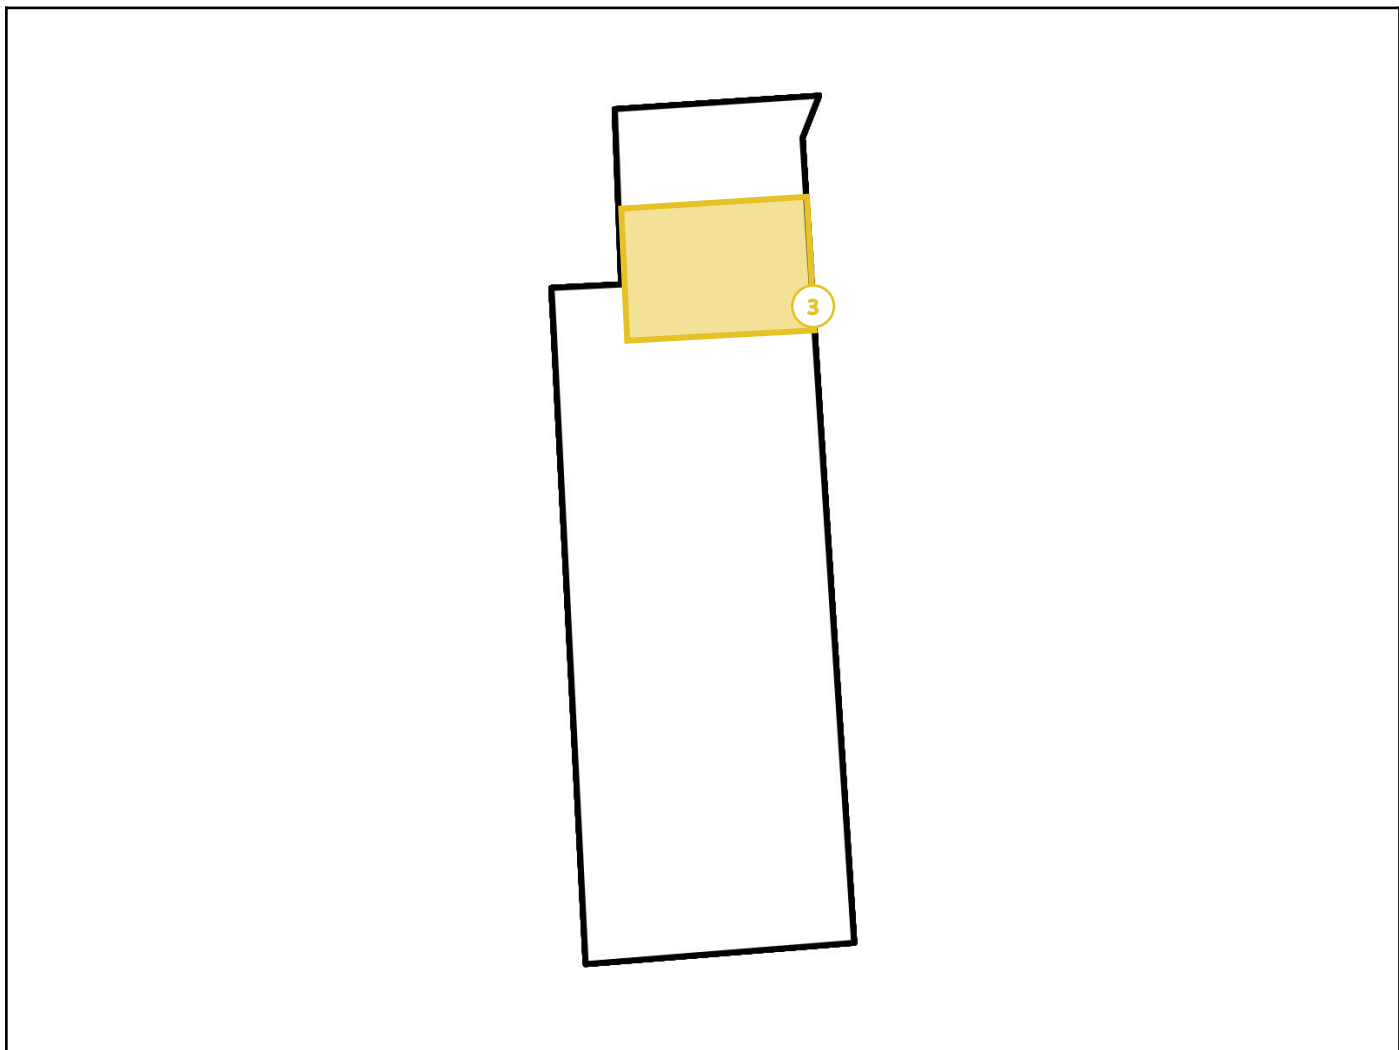
## Plan 1.7: Hoofdgebouw dakplan +2

Beschrijving	Type	Actie
3. Bitumen op platte daken +1 en +2	Asbestmateriaal	Zorgvuldig beheren

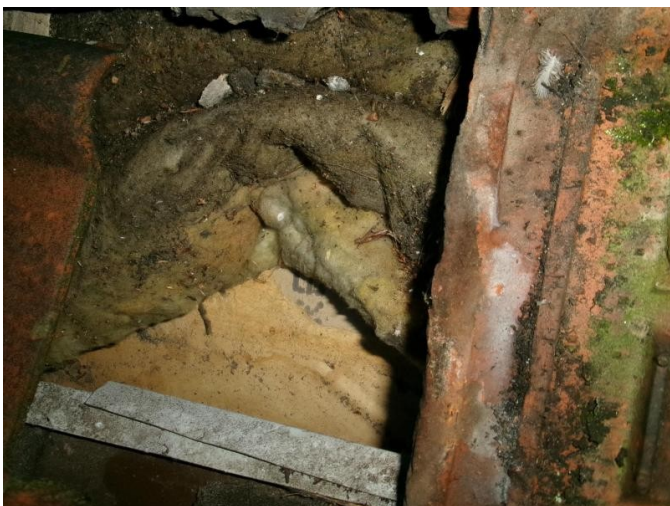
Identificatiemethode	Vaststelling & expertise (niet-asbestverdacht)
Primaire drager	Plafond
Bindmiddel	Hout/PVC/gipsplaat
Gebondenheid bindmiddel	Hecht
