Asbestinventarisatetest

Fort II straat 64, 2160 Wommelgem

Attestnummer : 20240926-000008.000

Uitgegeven op : 26.09.2024

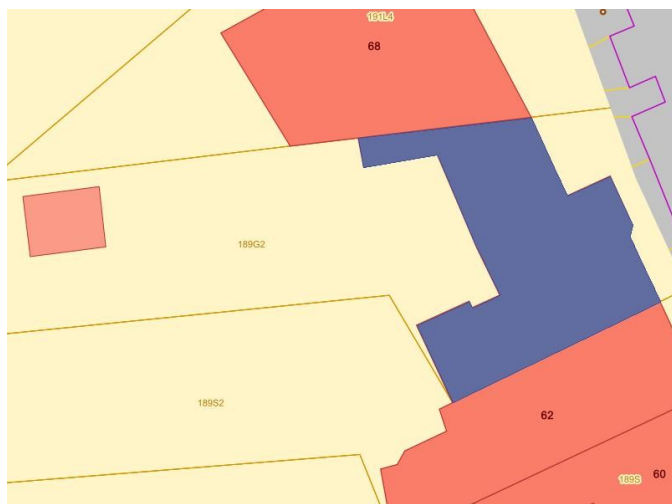
Zone 1: Hoofdgebouw

- 4 Asbestmaterialen**
- 0 Beperkingen
- 0 Uitsluitingen
- 0 Roerende goederen
- 0 Puin, steenslag, (water)bodem
- 2 Adviezen**
- 1 Geen asbest**

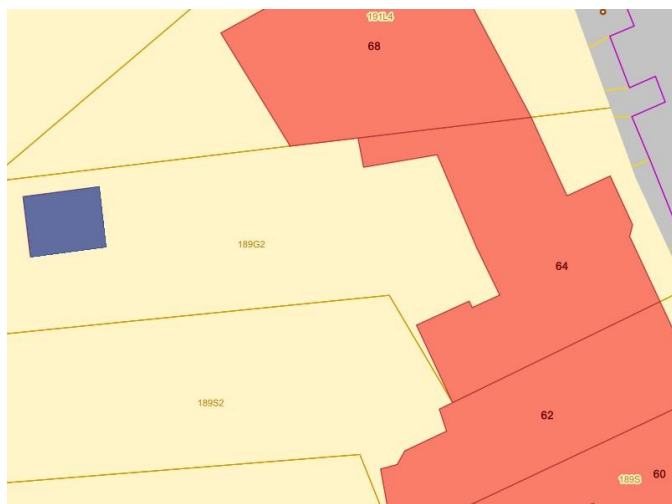
Zone 2: Bijgebouw

- 0 Asbestmaterialen
- 0 Beperkingen
- 0 Uitsluitingen
- 0 Roerende goederen
- 0 Puin, steenslag, (water)bodem
- 0 Adviezen
- 0 Geen asbest
