# Asbestinventarisatetest

Kempenarestaat 28, 2860 Sint-Katelijne-Waver

Attestnummer : 20231014-000176.000

## Niet-asbestveilig

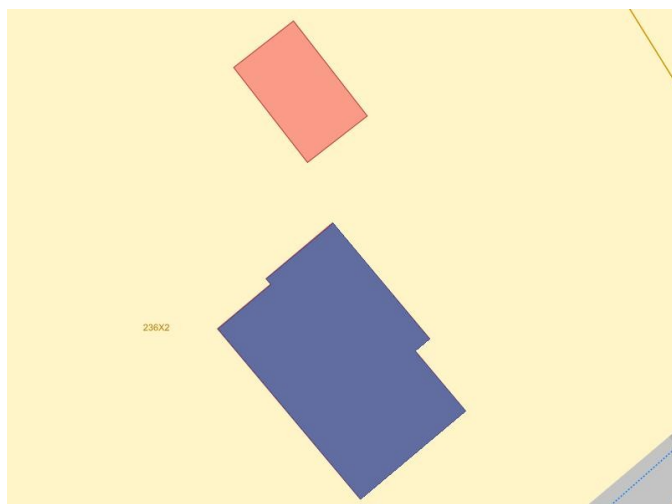
## Zone 1: Hoofdgebouw

Tijdens de inspectie vastgesteld:

- 4 Asbestmaterialen**
- 0 Beperkingen
- 0 Uitsluitingen
- 0 Roerende goederen
- 0 Puin, steenslag, (water)bodem
- 0 Adviezen
- 3 Geen asbest**

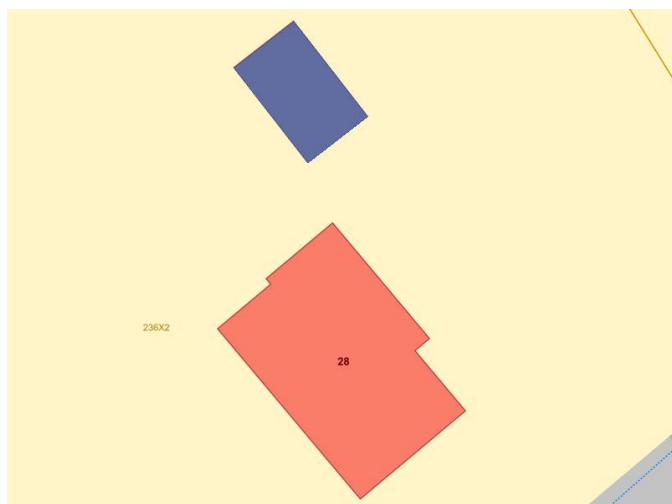
## Zone 2: Bijgebouw

Tijdens de inspectie vastgesteld:

### 1 **Asbestmateriaal**

Beschrijving	Type	Actie
4. golfplaten tuinhuis	Asbestmateriaal	<a href="#">Verwijderen</a>

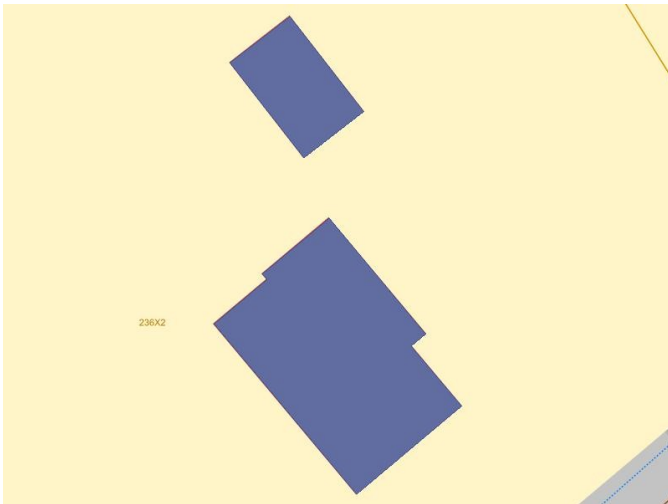
## Zone 3: Overig gebied

Tijdens de inspectie vastgesteld:

- 1 Asbestmateriaal**
- 0 Roerend goed
- 0 Puin, steenslag, (water)bodem
- 0 Geen asbest
