Asbestinventarisatetest

Houtstraat 53, 3800 Sint-Truiden

Attestnummer : 20241125-000524.000

Asbestveilig (maar mogelijk niet asbestvrij)

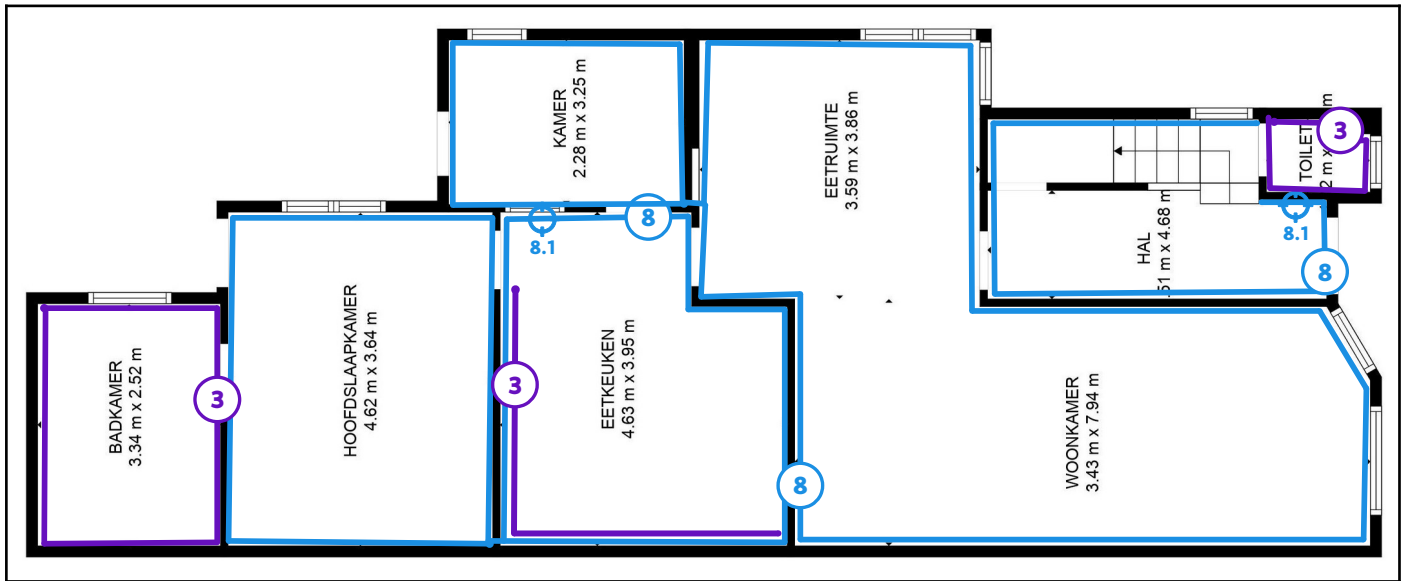
Plan 1.1: gelijkvloers

Beschrijving	Type	Actie
3. tegellijm wandtegels	Advies	-
8. pleister muren	Geen asbest	-
8.1 Code: 02	Mengmonster	-

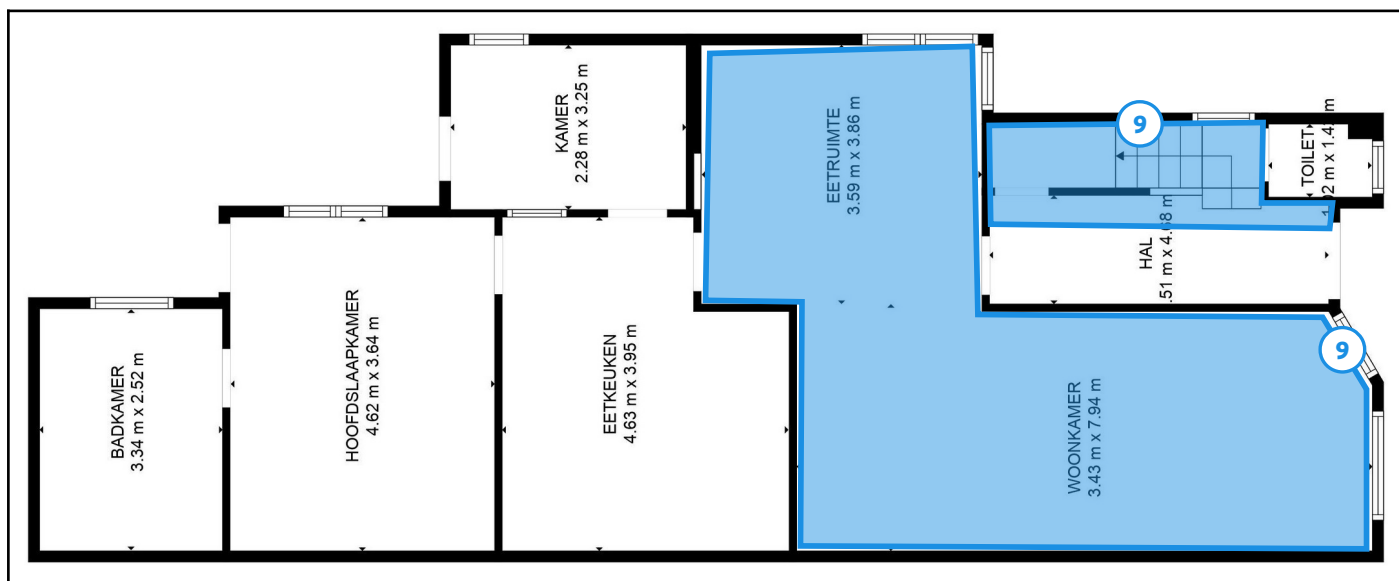
Plan 1.2: gelijkvloers

Beschrijving	Type	Actie
9. pleister plafond	Geen asbest	-

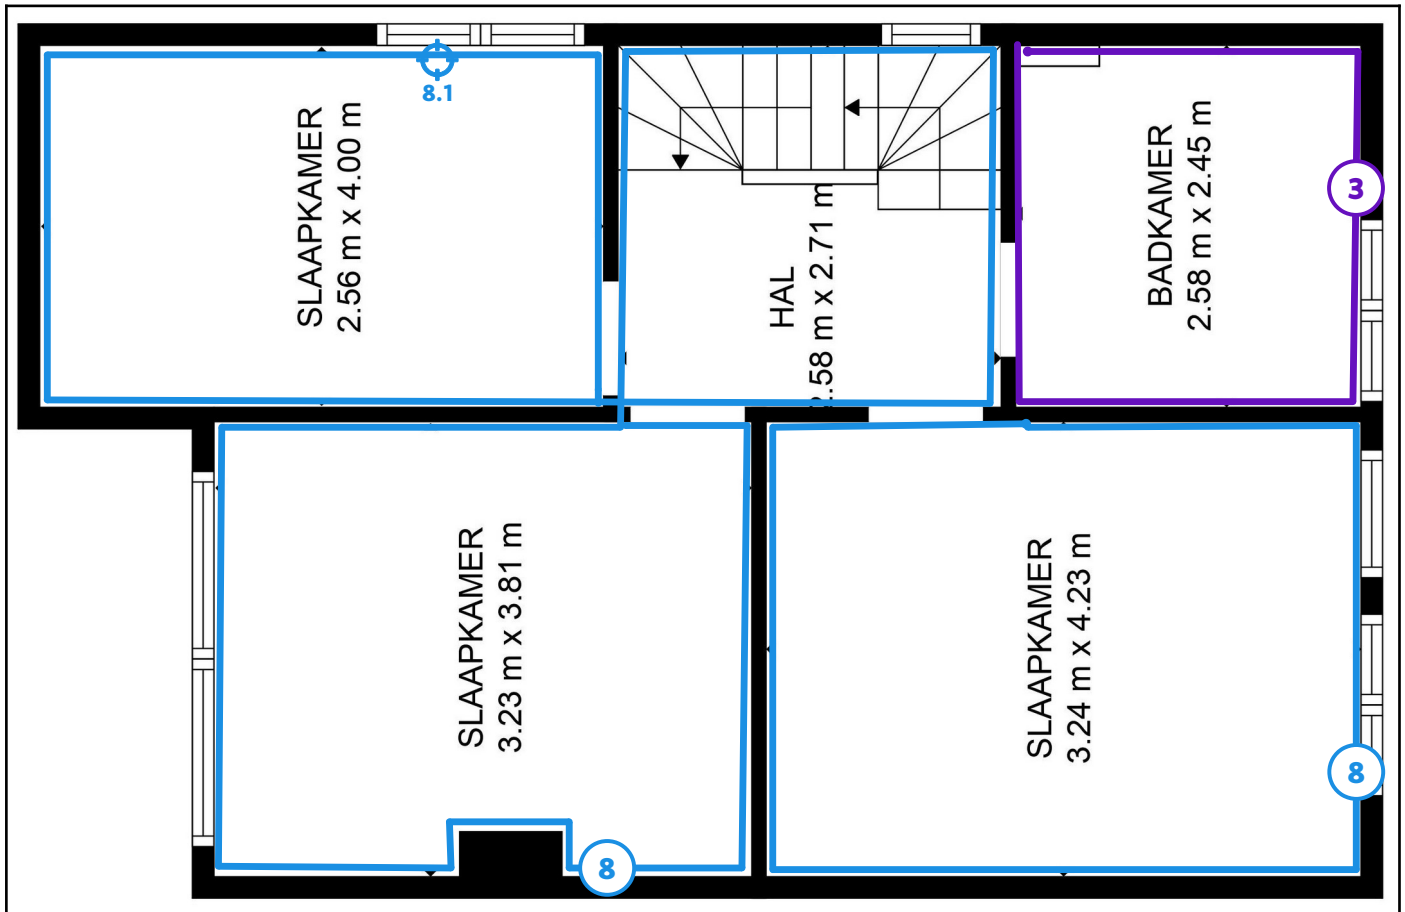
Plan 1.3: verdieping

Beschrijving	Type	Actie
3. tegellijm wandtegels	Advies	-
8. pleister muren	Geen asbest	-
8.1 Code: 02	Mengmonster	-

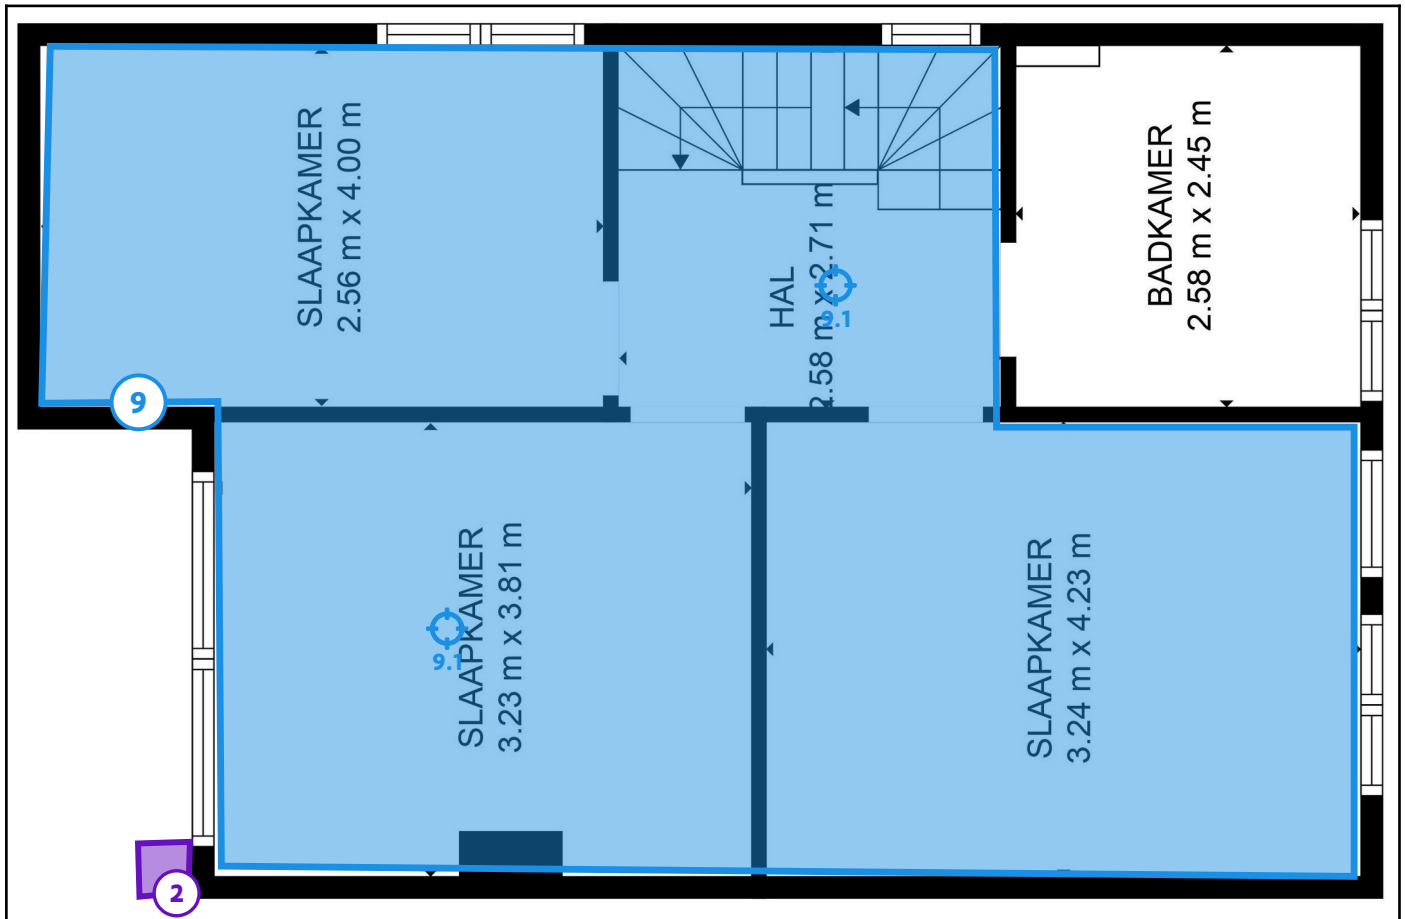
Plan 1.4: verdieping

Beschrijving	Type	Actie
2. beperking	Beperking	-
9. pleister plafond	Geen asbest	-
9.1 Code: 01	Mengmonster	-

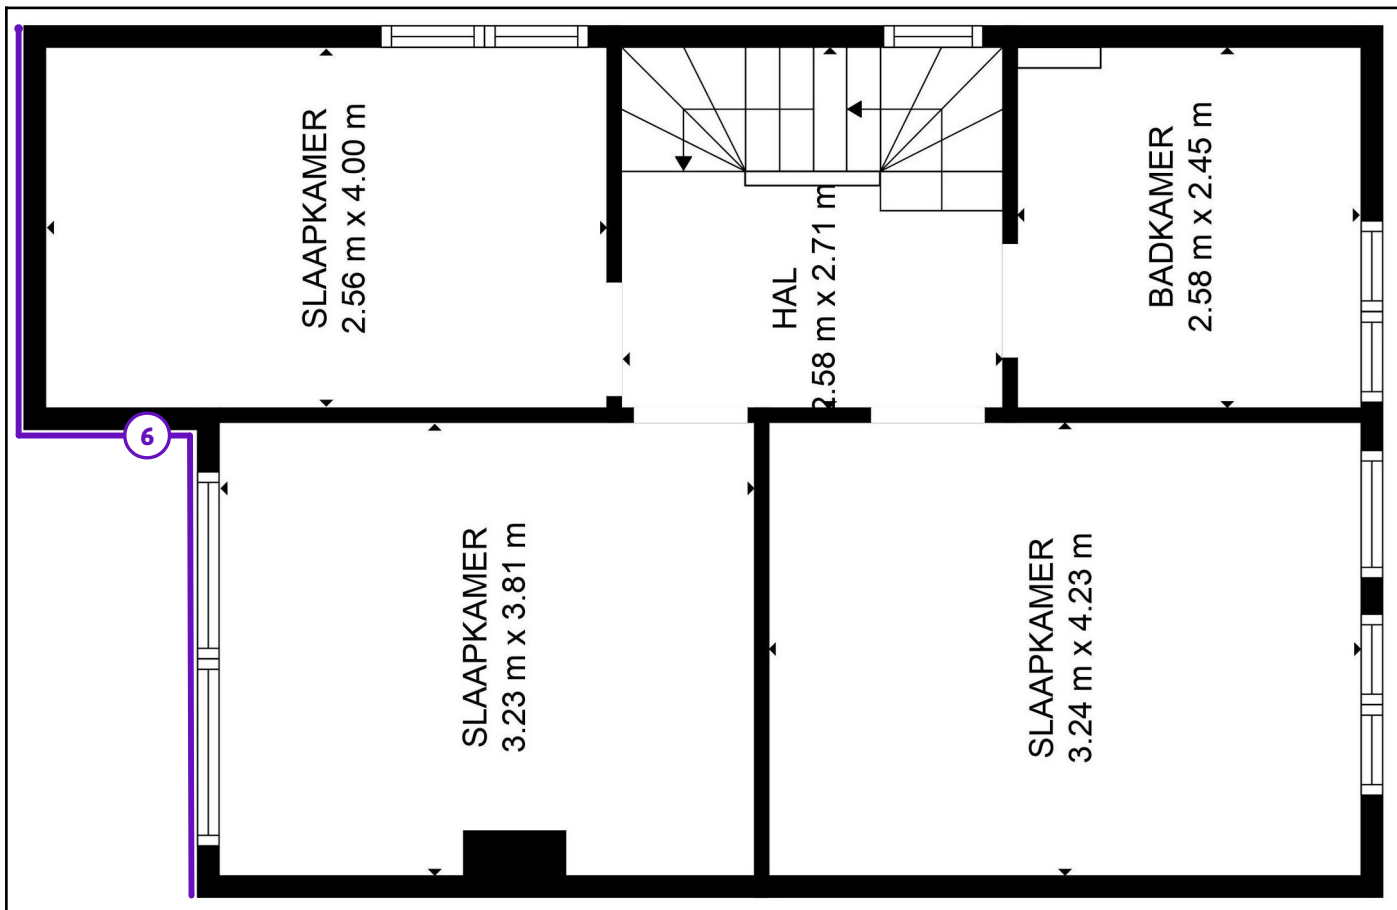
Plan 1.5: verdieping

Beschrijving	Type	Actie
6. zeer recente crepi	Advies	-

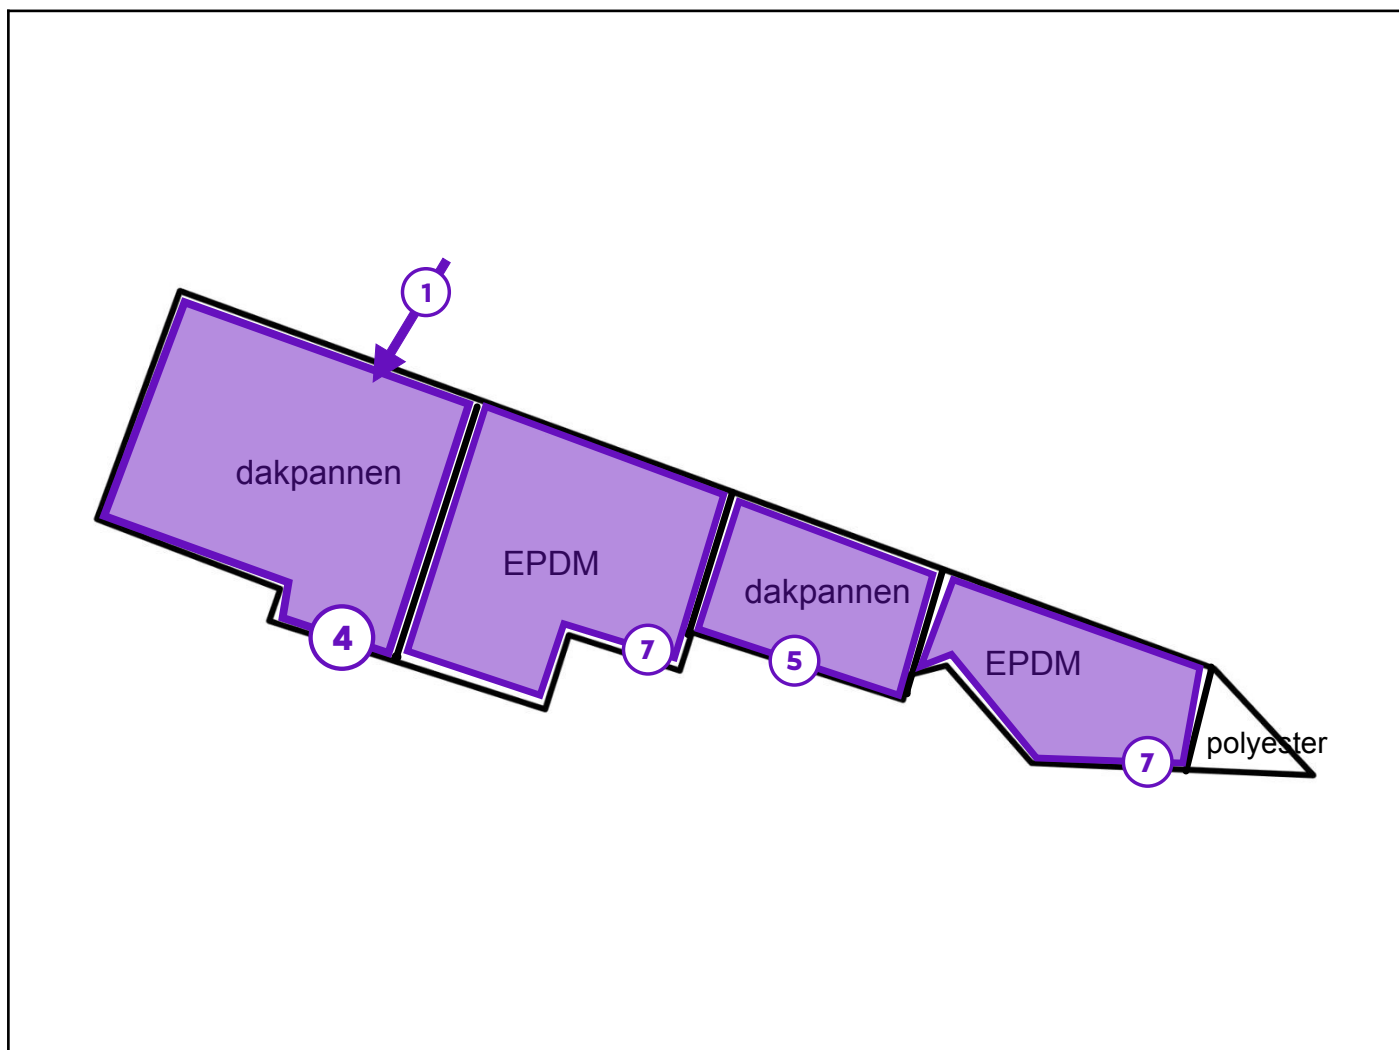
Plan 1.9: daken

Beschrijving	Type	Actie
1. buis in schouw	Beperking	-
4. geen onderdak	Advies	-
5. geen onderdak	Advies	-
7. EPDM dak	Advies	-
