Asbestinventarisatetest

Gasthuisvelden 15, 2860 Sint-Katelijne-Waver

Attestnummer : 20241108-000352.000

Uitgegeven op : 08.11.2024

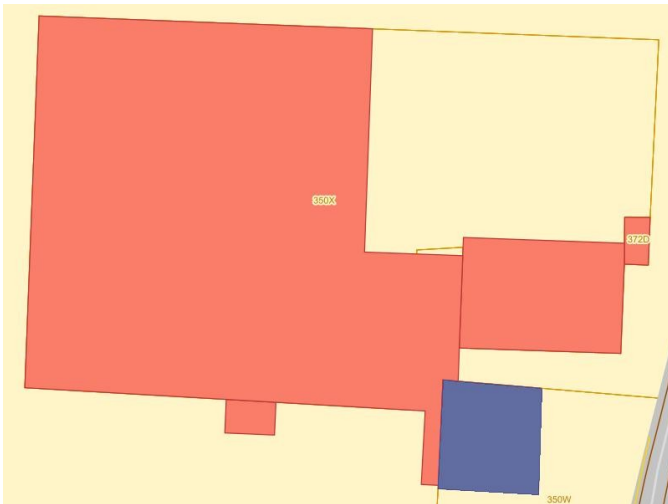
Zone 1: Hoofdgebouw

- 2 Asbestmaterialen**
- 2 Beperkingen**
- 0 Uitsluitingen
- 0 Roerende goederen
- 0 Puin, steenslag, (water)bodem
- 0 Adviezen
- 2 Geen asbest**

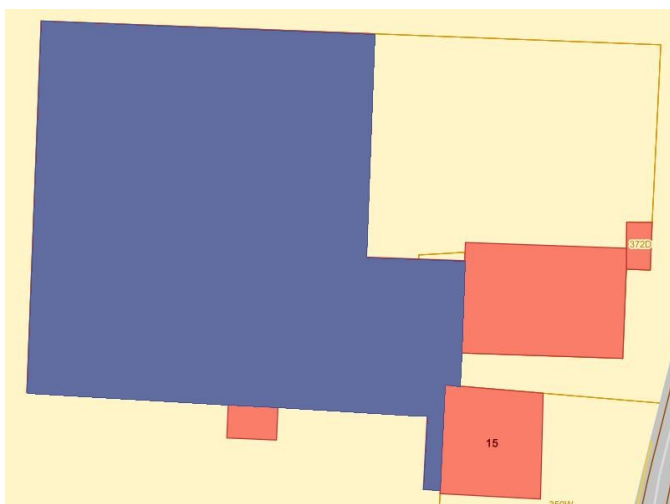
Zone 2: Hoofdgebouw

- 1 Asbestmateriaal**
- 0 Beperkingen
- 0 Uitsluitingen
- 0 Roerende goederen
- 0 Puin, steenslag, (water)bodem
- 0 Adviezen
- 0 Geen asbest

| Beschrijving | Type | Actie |
|---|---|---|
| 4. Golfplaten dakbedekking | Asbestmateriaal | Verwijderen |

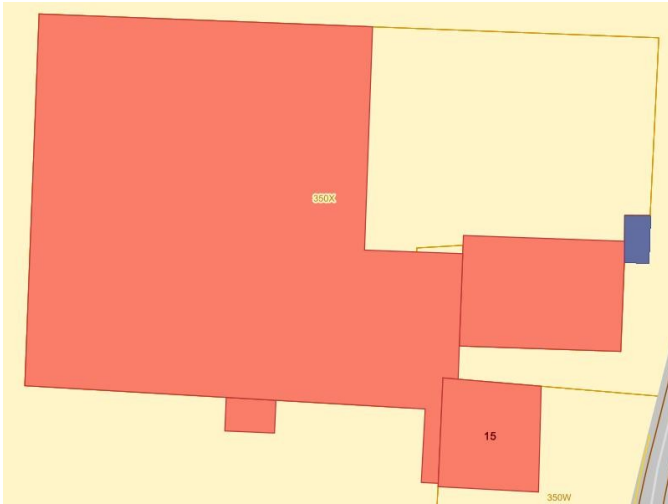
Zone 5: Technische ruimte

- 1 Asbestmateriaal**
- 0 Beperkingen
- 0 Uitsluitingen
- 0 Roerende goederen
- 0 Puin, steenslag, (water)bodem
- 0 Adviezen
- 0 Geen asbest

| Beschrijving | Type | Actie |
|---|---|---|
| 3. Dekstenen | Asbestmateriaal | Verwijderen |

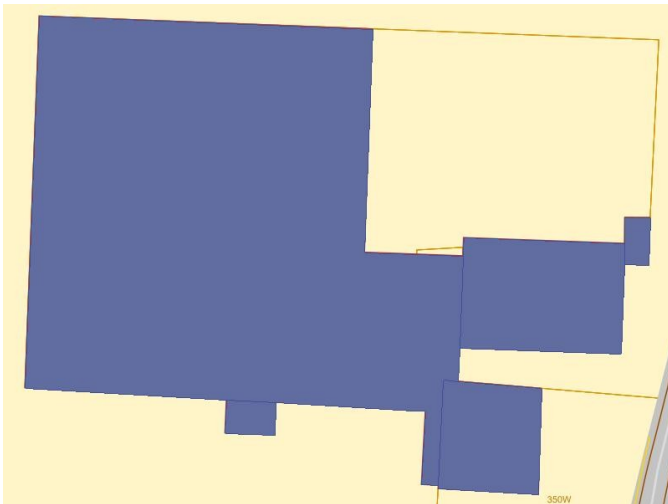
Zone 6: Overig gebied

- 1 Asbestmateriaal**
- 0 Beperkingen
- 0 Roerende goederen
- 0 Puin, steenslag, (water)bodem
- 0 Adviezen
- 0 Geen asbest
