# Asbestinventarisatetest

Gildehof 12, 1730 Asse

Attestnummer : 20241223-000281.000

**Niet-asbestveilig**

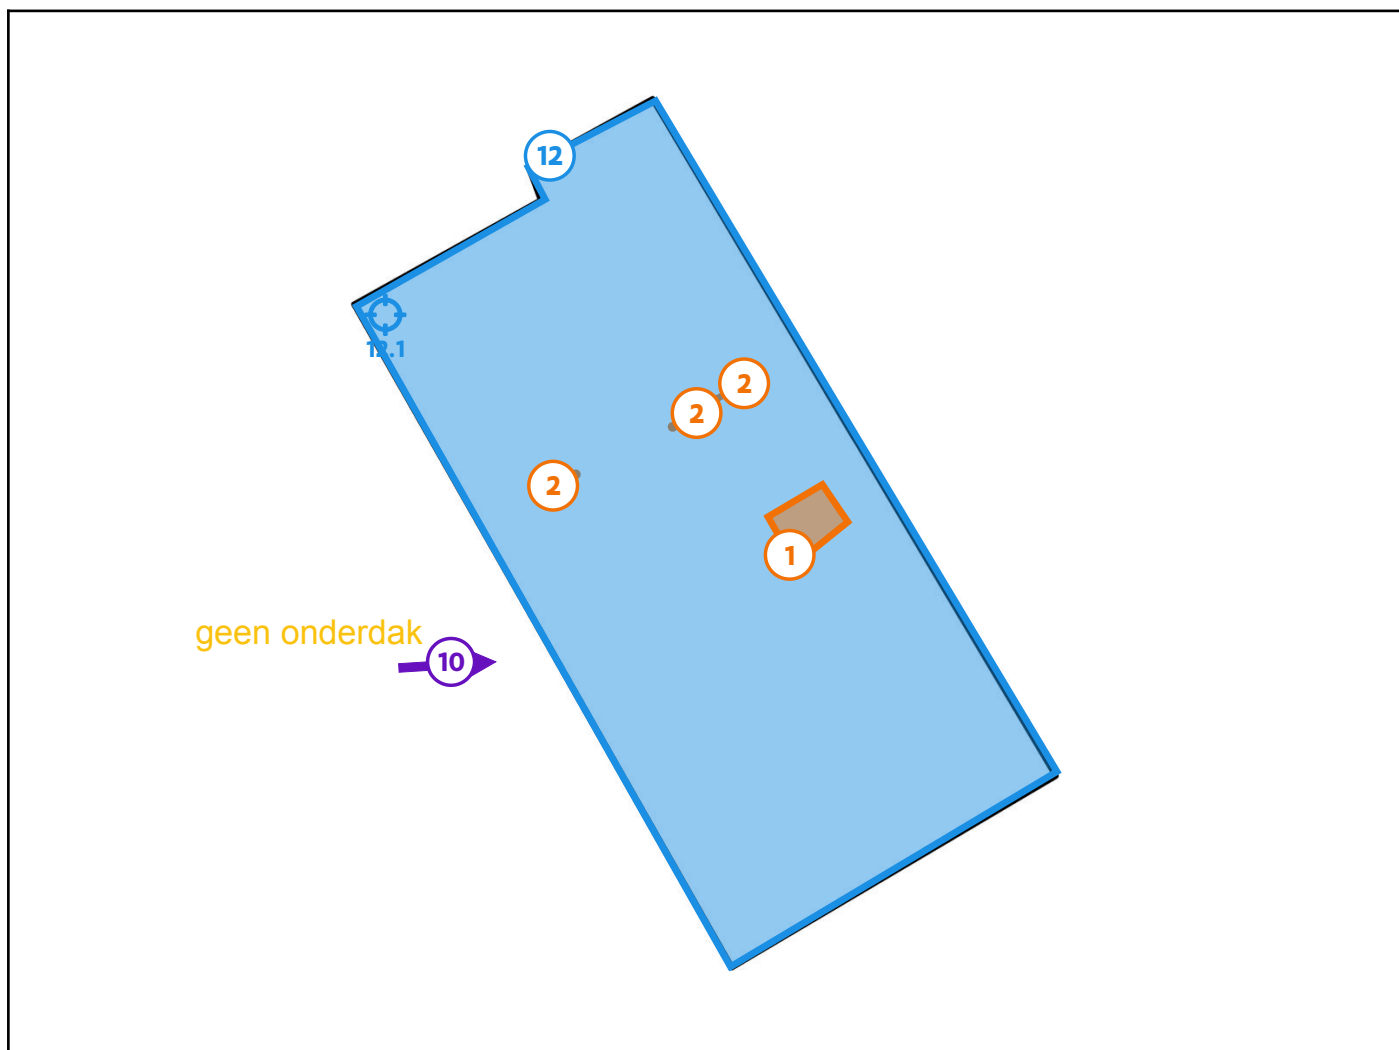
## Plan 1.1: dak woning

Beschrijving	Type	Actie
1. Schouwpijp	Asbestmateriaal	<a href="#">Verwijderen</a>
2. Deksteen	Asbestmateriaal	<a href="#">Verwijderen</a>
10. Onderdak	Advies	-
12. Roofing plat dak	Geen asbest	-
12.1 Code: 2008	Puntmonster	-

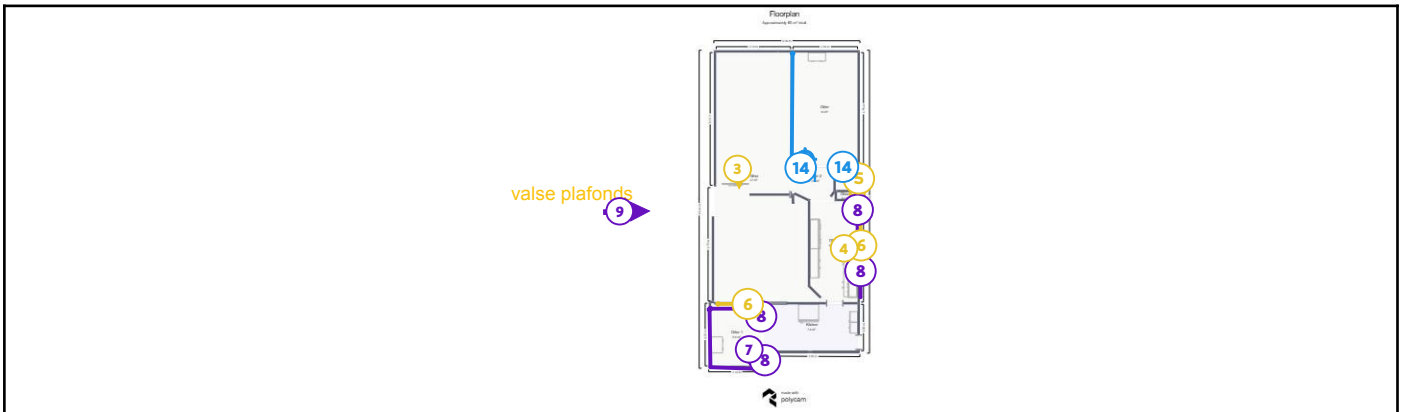
## Plan 1.2: Plan woning

Beschrijving	Type	Actie
3. Schouwplaatje	Asbestmateriaal	Zorgvuldig beheren
4. Dreunplaatje gootsteen keuken	Asbestmateriaal	Zorgvuldig beheren
5. plaat wc	Asbestmateriaal	Zorgvuldig beheren
5.1 Code: 2006	Puntmonster	-
6. Vensterbanken	Asbestmateriaal	Zorgvuldig beheren
7. Verwarmingsketel	Advies	-
8. Tegellijm badkamer/keuken	Advies	-
9. Plafonds	Advies	-
14. Pleisterwerk muur	Geen asbest	-
14.1 Code: 2005	Puntmonster	-

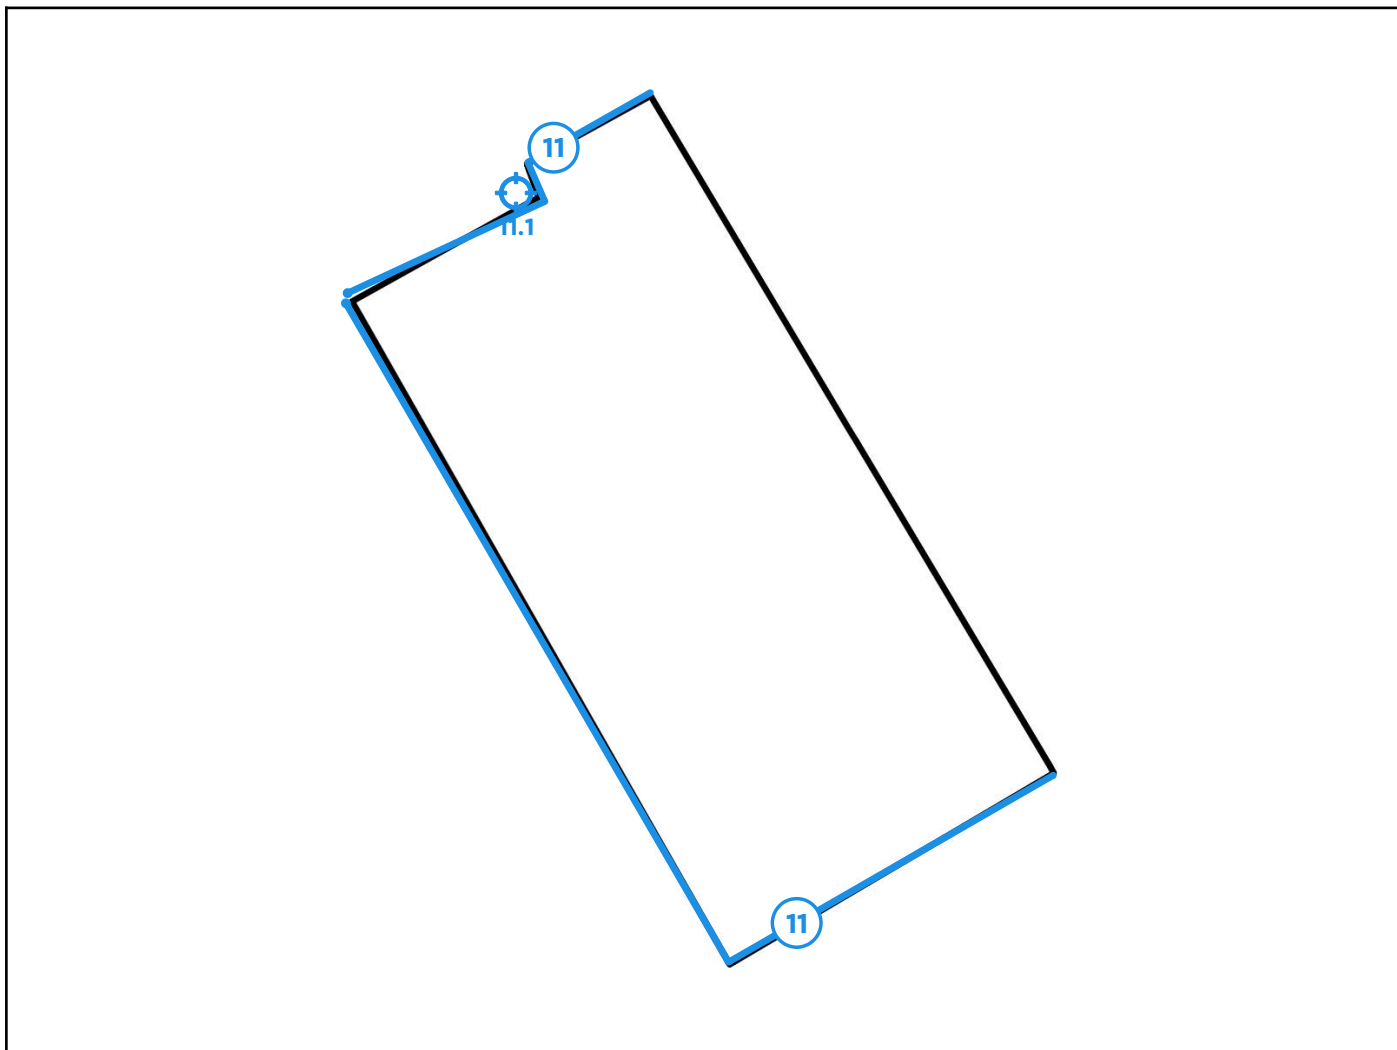
## Plan 1.3: gevels

Beschrijving	Type	Actie
11. Crepi	Geen asbest	-
11.1 Code: 2007	Puntmonster	-

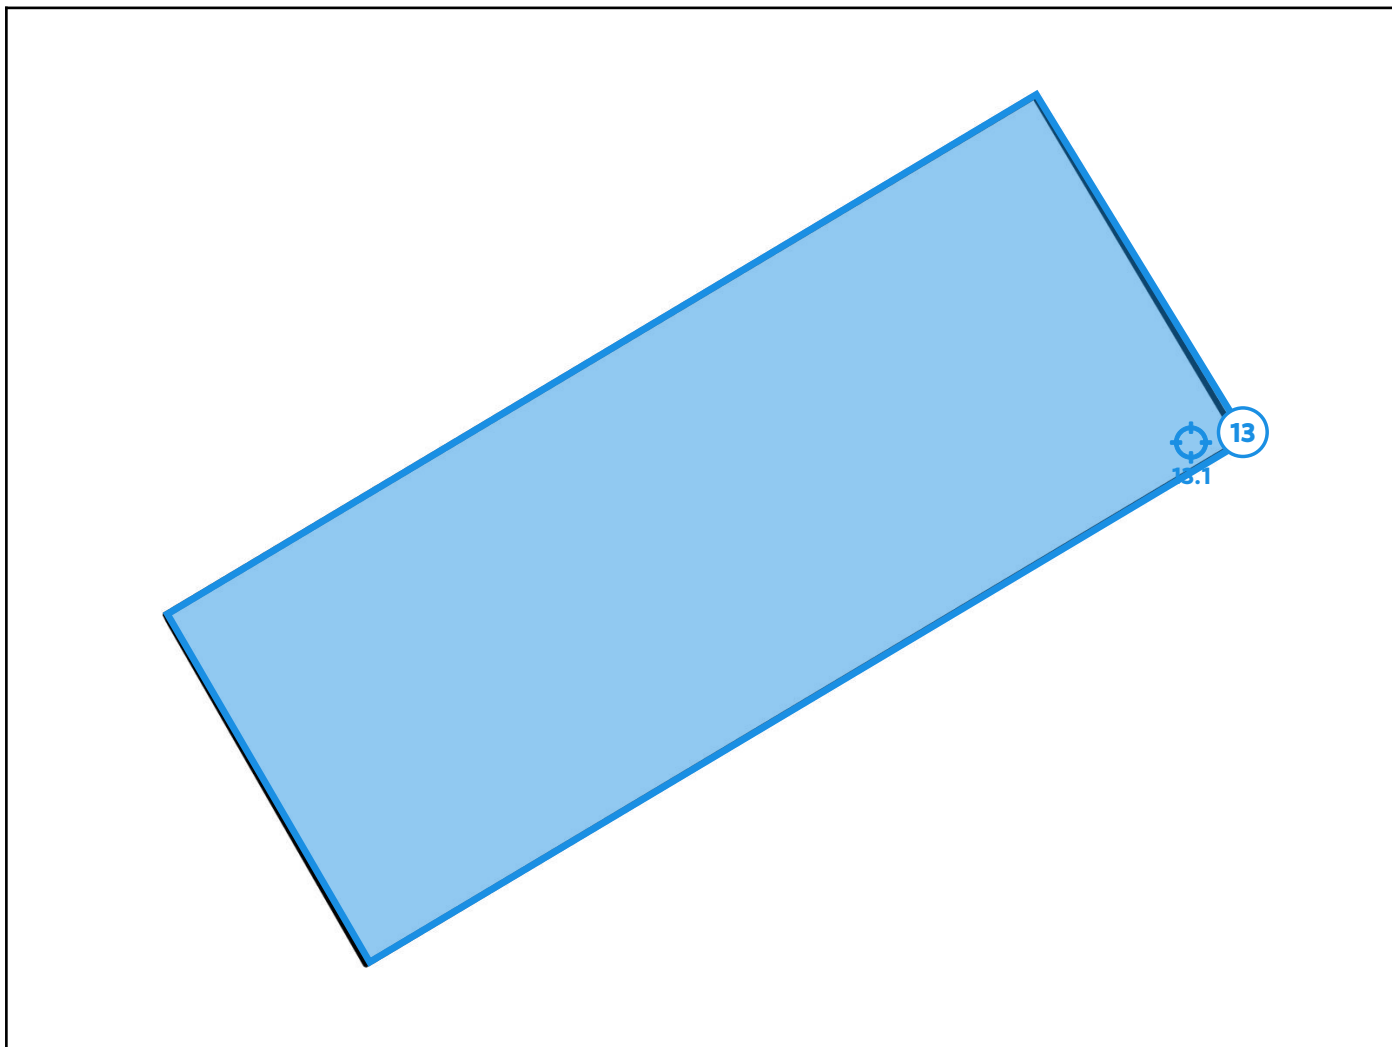
## Plan 2.1: dak tuinberging

Beschrijving	Type	Actie
13. Roofing plat dak tuinberging	Geen asbest	-
13.1 Code: 2009	Puntmonster	-
