Asbestinventarisatetest

Steenweg op Oosthoven 275, 2300 Turnhout

Attestnummer : 20241230-000076.000

Uitgegeven op : 30.12.2024

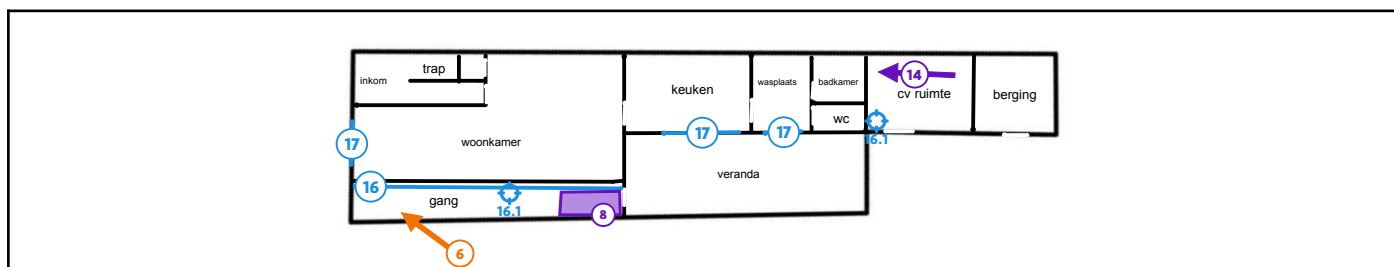
Plan 1.1: Gelijkvloers

Beschrijving	Type	Actie
6. Doorvoerbuis ingang gasleiding	Asbestmateriaal	Maatregelen nemen
8. Soepel vloerzeil	Advies	-
14. CV-ketel bouwjaar 2022	Advies	-
16. Bitumen buisisolatie	Geen asbest	-
16.1 Code: 3	Mengmonster	-
17. Mastiek tussen glas en raam	Geen asbest	-

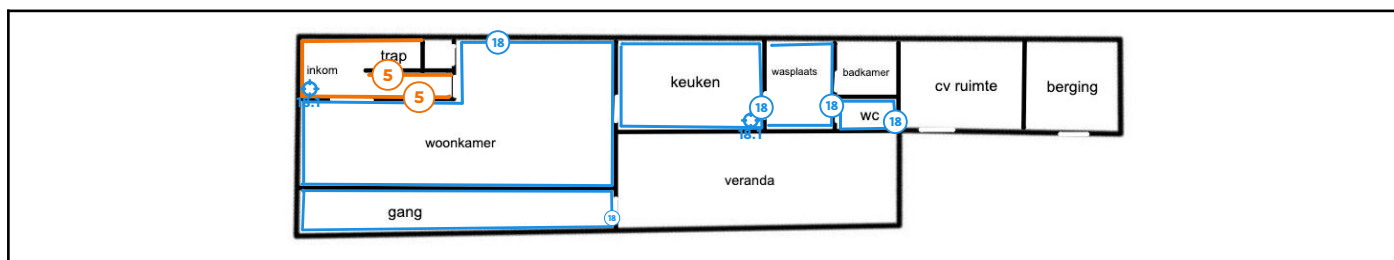
Plan 1.2: Gelijkvloers (wanden)

Beschrijving	Type	Actie
5. Lambrisering asbestcement	Asbestmateriaal	Verwijderen
18. Pleister wanden	Geen asbest	-
18.1 Code: 1	Mengmonster	-

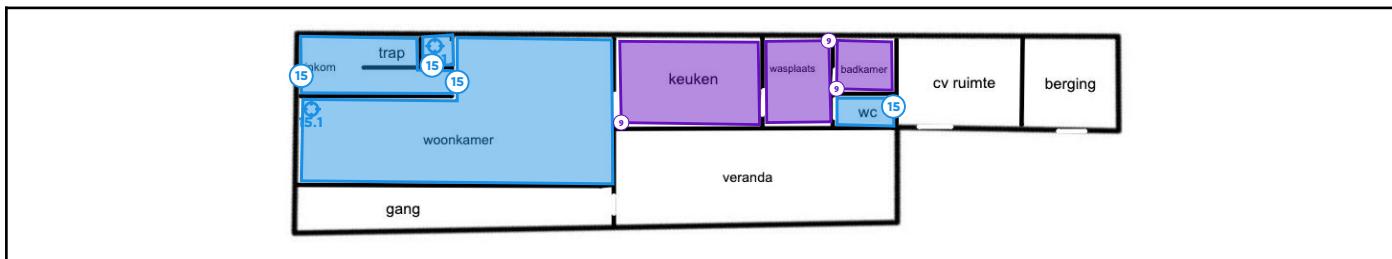
Plan 1.3: Gelijkvloers (plafonds)

Beschrijving	Type	Actie
9. Valse plafonds hout/pvc/gipsplaat	Advies	-
15. Pleister Plafond	Geen asbest	-
15.1 Code: 2	Mengmonster	-

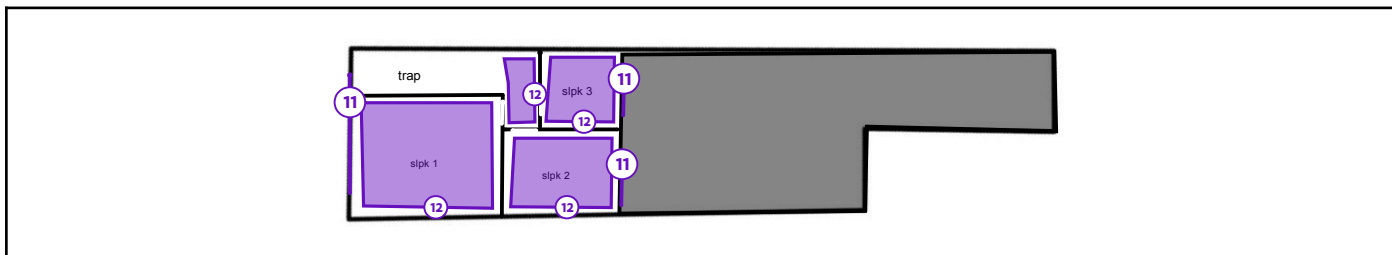
Plan 1.4: Verdieping

Beschrijving	Type	Actie
11. Ramen met flexibele kit	Advies	-
12. Laminaat vloer	Advies	-

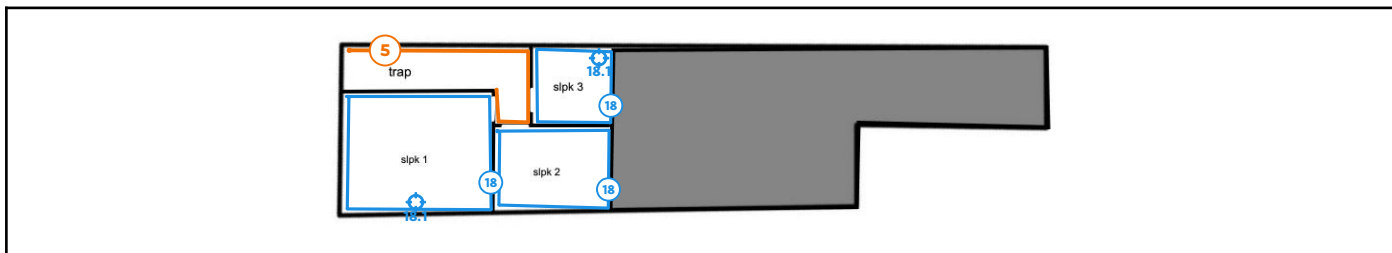
Plan 1.5: Verdieping (wanden)

Beschrijving	Type	Actie
5. Lambrisering asbestcement	Asbestmateriaal	Verwijderen
18. Pleister wanden	Geen asbest	-
18.1 Code: 1	Mengmonster	-

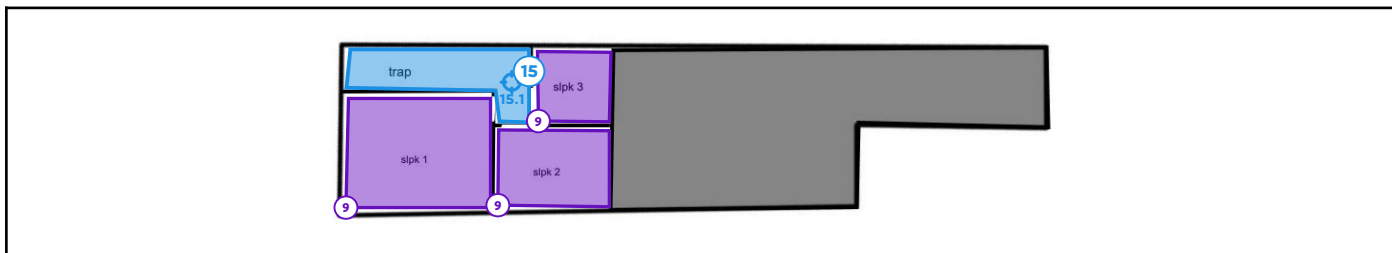
Plan 1.6: Verdieping (plafonds)

Beschrijving	Type	Actie
9. Valse plafonds hout/pvc/gipsplaat	Advies	-
15. Pleister Plafond	Geen asbest	-
15.1 Code: 2	Mengmonster	-

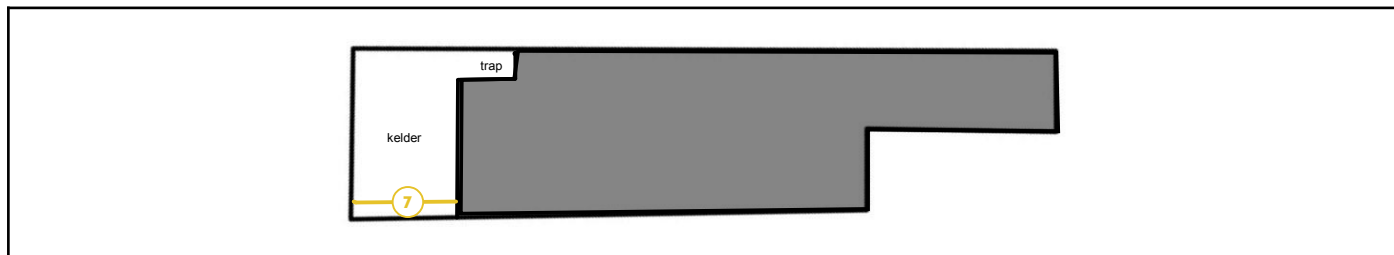
Plan 1.7: Kelder

Beschrijving	Type	Actie
7. Doorvoerbuis vezelcement	Asbestmateriaal	Zorgvuldig beheren

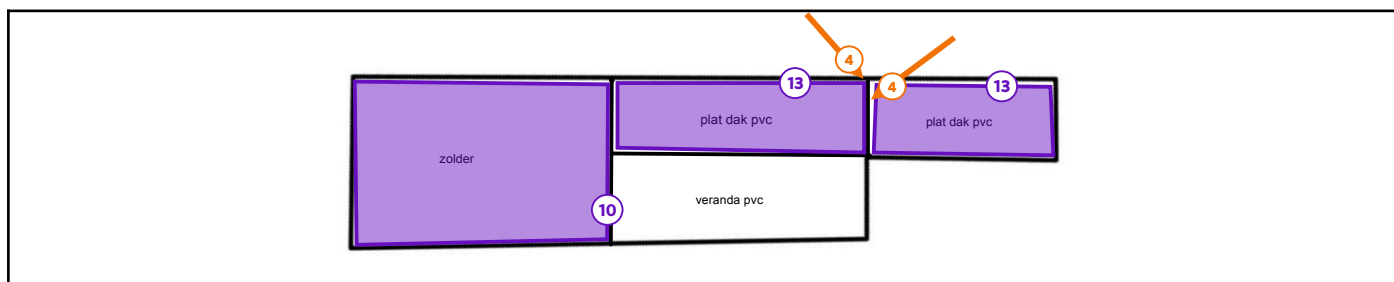
Plan 1.8: Zolder en dakenplan

Beschrijving	Type	Actie
4. Rookgaskanaal asbestcement	Asbestmateriaal	Verwijderen
10. Dakopbouw	Advies	-
13. PVC dakbedekking	Advies	-

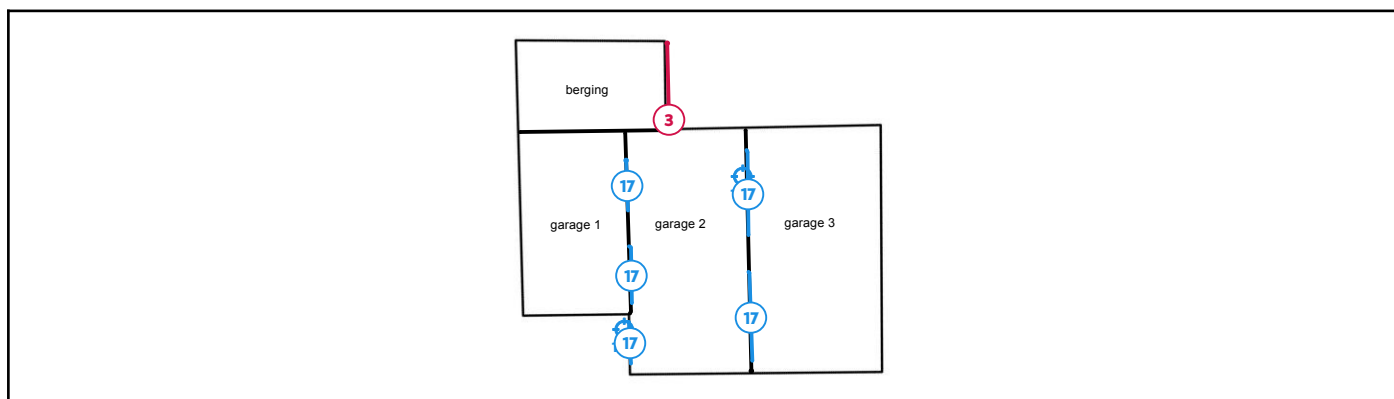
Plan 2.1: Garage plan

Beschrijving	Type	Actie
3. Golfplaten wand garage asbestcement	Asbestmateriaal	Dringend verwijderen
17. Mastiek tussen glas en raam	Geen asbest	-
17.1 Code: 4	Mengmonster	-

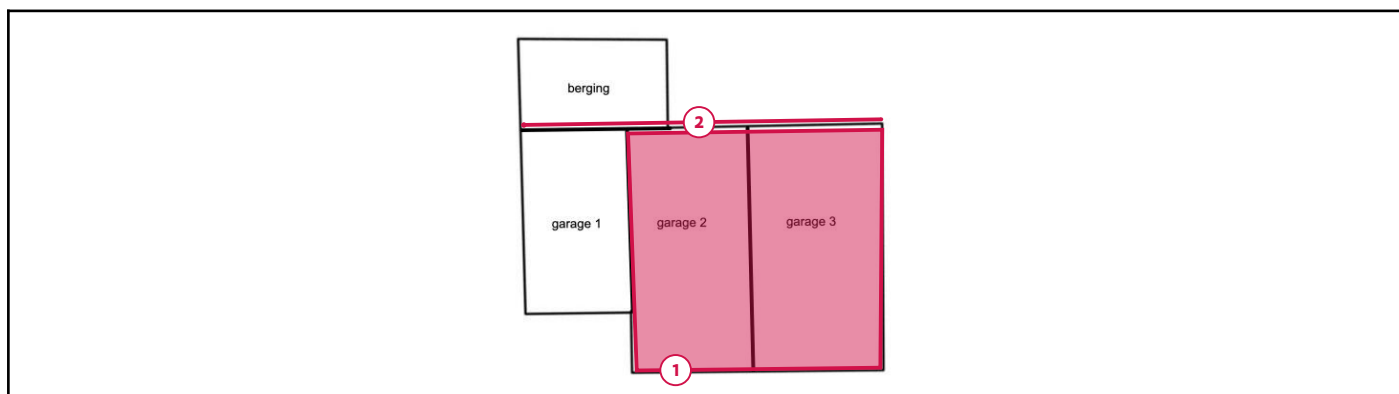
Plan 2.2: Garage dakplan

Beschrijving	Type	Actie
1. Golfplaten dak garage asbestcement	Asbestmateriaal	Dringend verwijderen
2. Slib/sediment van golfplaten in dakgoot garage	Asbestmateriaal	Dringend verwijderen
