# Asbestinventarisatetest

46019D1305/00D002

Attestnummer : 20230527-000001.000

## Niet-asbestveilig

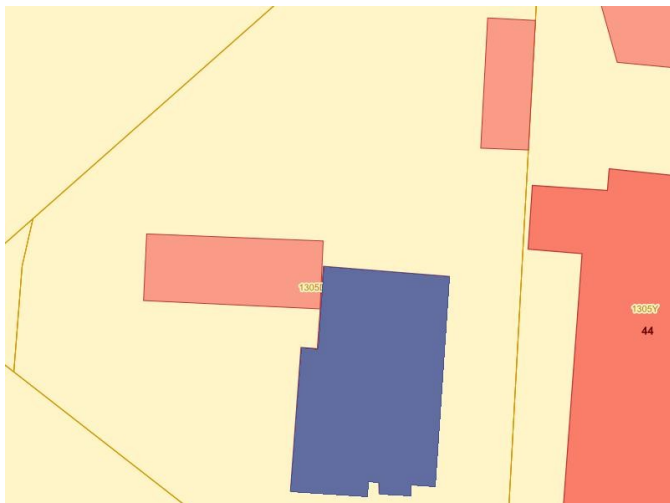
## Zone 1: Hoofdgebouw

- 0 Asbestmaterialen
- 0 Beperkingen
- 0 Uitsluitingen
- 0 Roerende goederen
- 0 Puin, steenslag, (water)bodem
- 2 Adviezen**
- 1 Geen asbest**

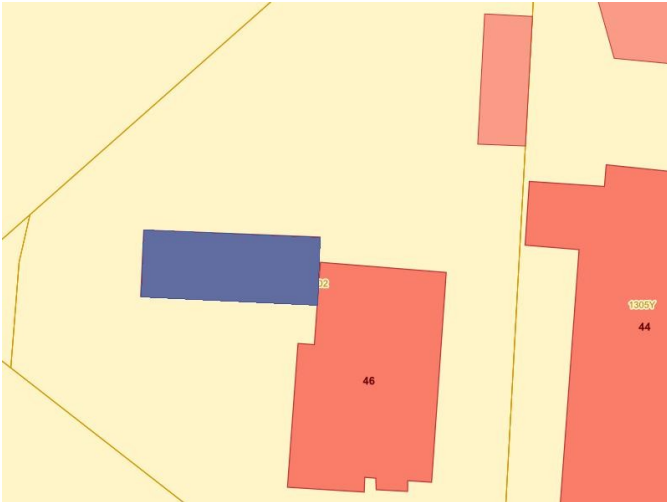
## Zone 2: duivenhok

- 2 Asbestmaterialen**
- 0 Beperkingen
- 0 Uitsluitingen
- 0 Roerende goederen
- 0 Puin, steenslag, (water)bodem
- 1 Adviezen**
- 0 Geen asbest

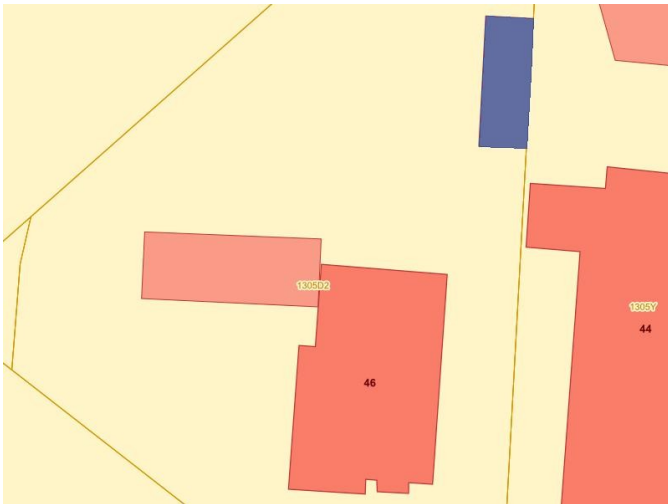
## Zone 3: tuinhuis

- 0 Asbestmaterialen
- 0 Beperkingen
- 0 Uitsluitingen
- 0 Roerende goederen
- 0 Puin, steenslag, (water)bodem
- 0 Adviezen
- 0 Geen asbest

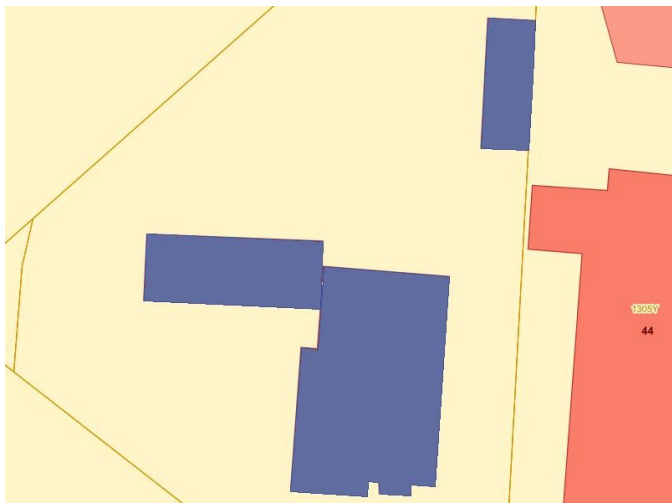
## Zone 4: Overig gebied

- 0 Asbestmaterialen
- 1 Roerende goederen**
- 0 Puin, steenslag, (water)bodem
- 0 Geen asbest
