Asbestinventarisatetest

Broekveldstraat 97, 9420 Erpe-Mere

Attestnummer : 20241014-000199.000

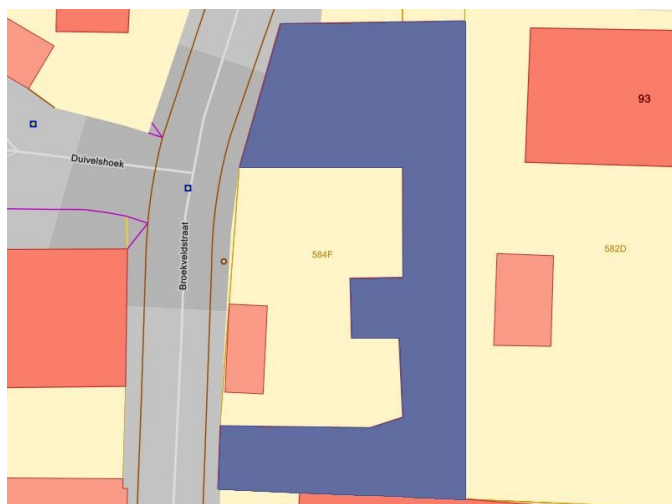
Zone 1: Hoofdgebouw

- 3 Asbestmaterialen**
- 0 Beperkingen
- 0 Uitsluitingen
- 0 Roerende goederen
- 0 Puin, steenslag, (water)bodem
- 0 Adviezen
- 1 Geen asbest**

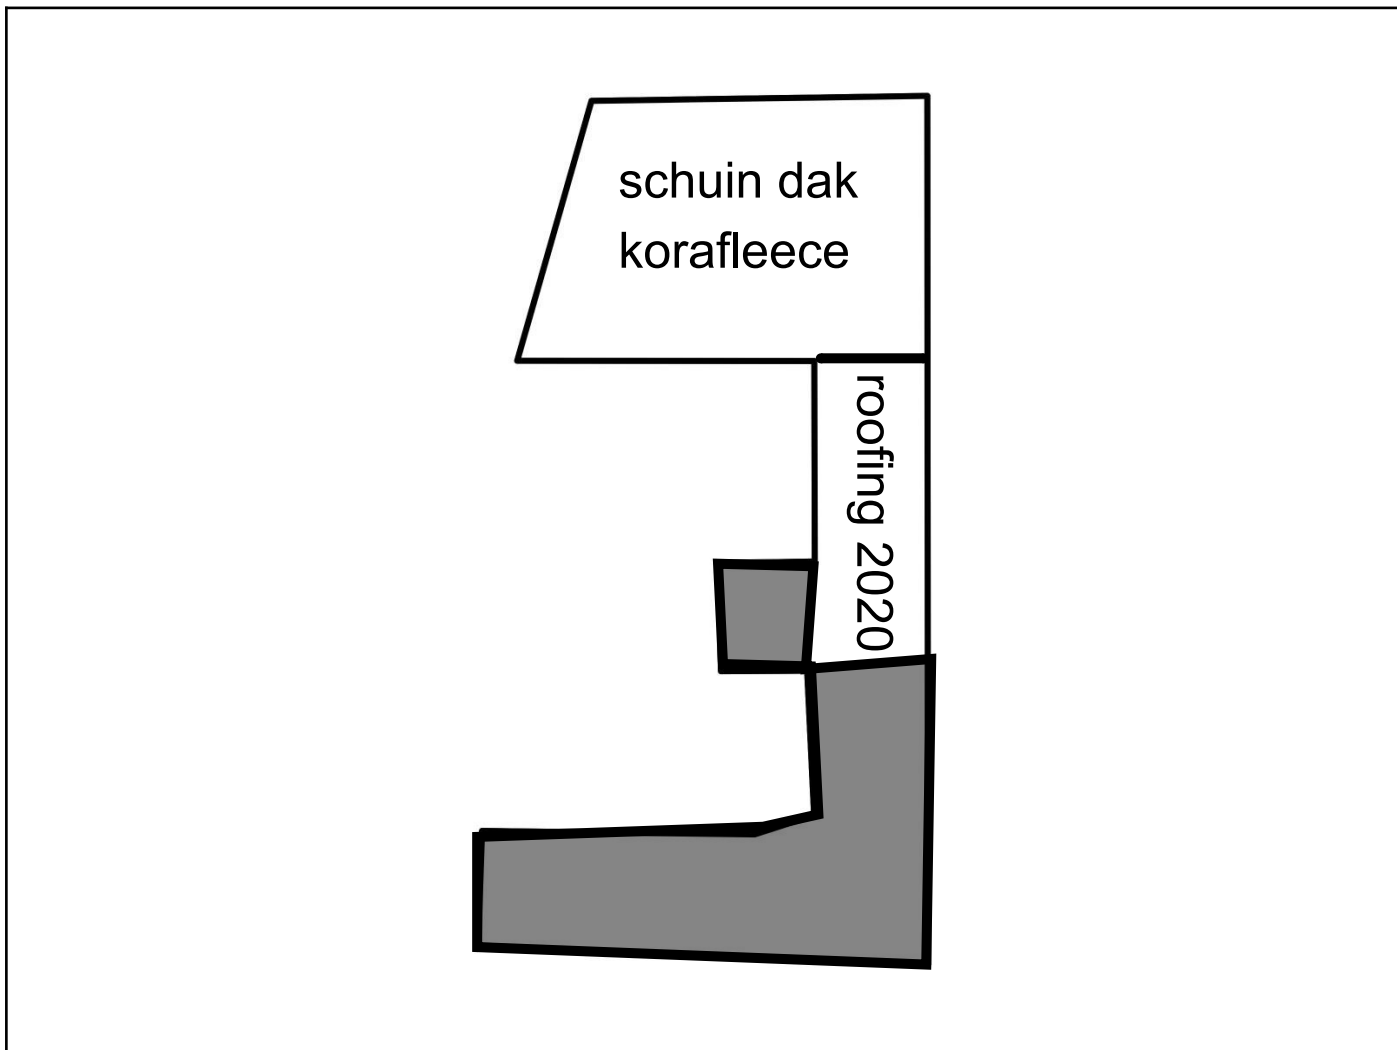
Plan 1.3: Hoofdgebouw plan dak

Beschrijving	Type	Actie
1. golfplaten dak	Asbestmateriaal	Dringend verwijderen

- Eenvoudige handelingen: mag via doe-het-zelf of door werknemer(s) met opleidingsattest eenvoudige handelingen
Asbest golfplaten zijn eenvoudig te verwijderen door ze los te schroeven of de nagels te verwijderen. Zorg dat u tijdens de werken de platen niet breekt. Geen slijpschijven of anders snel draaiend materiaal gebruiken. Tijdens de verwijdering de golfplaten goed bevochtigen om de verspreiding van vezels tegen te gaan.

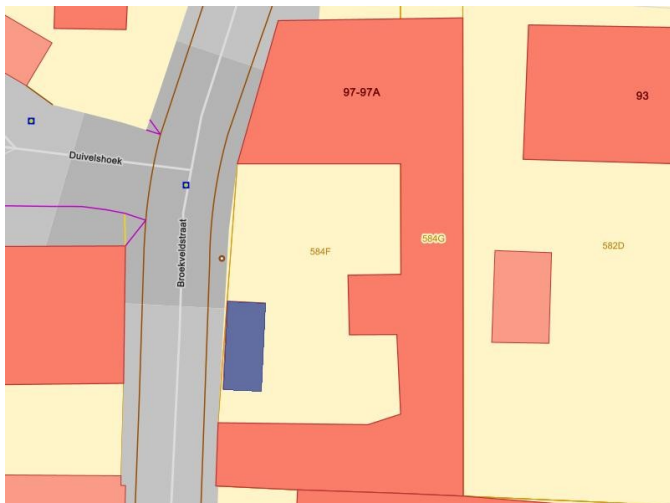
Zone 2: Kippenhok

- 0 Asbestmaterialen
- 0 Beperkingen
- 0 Uitsluitingen
- 0 Roerende goederen
- 0 Puin, steenslag, (water)bodem
- 0 Adviezen
- 0 Geen asbest
