Asbestinventarisatetest

Gorenstraat 34, 2340 Beerse

Attestnummer : 20250106-000448.000

Niet-asbestveilig

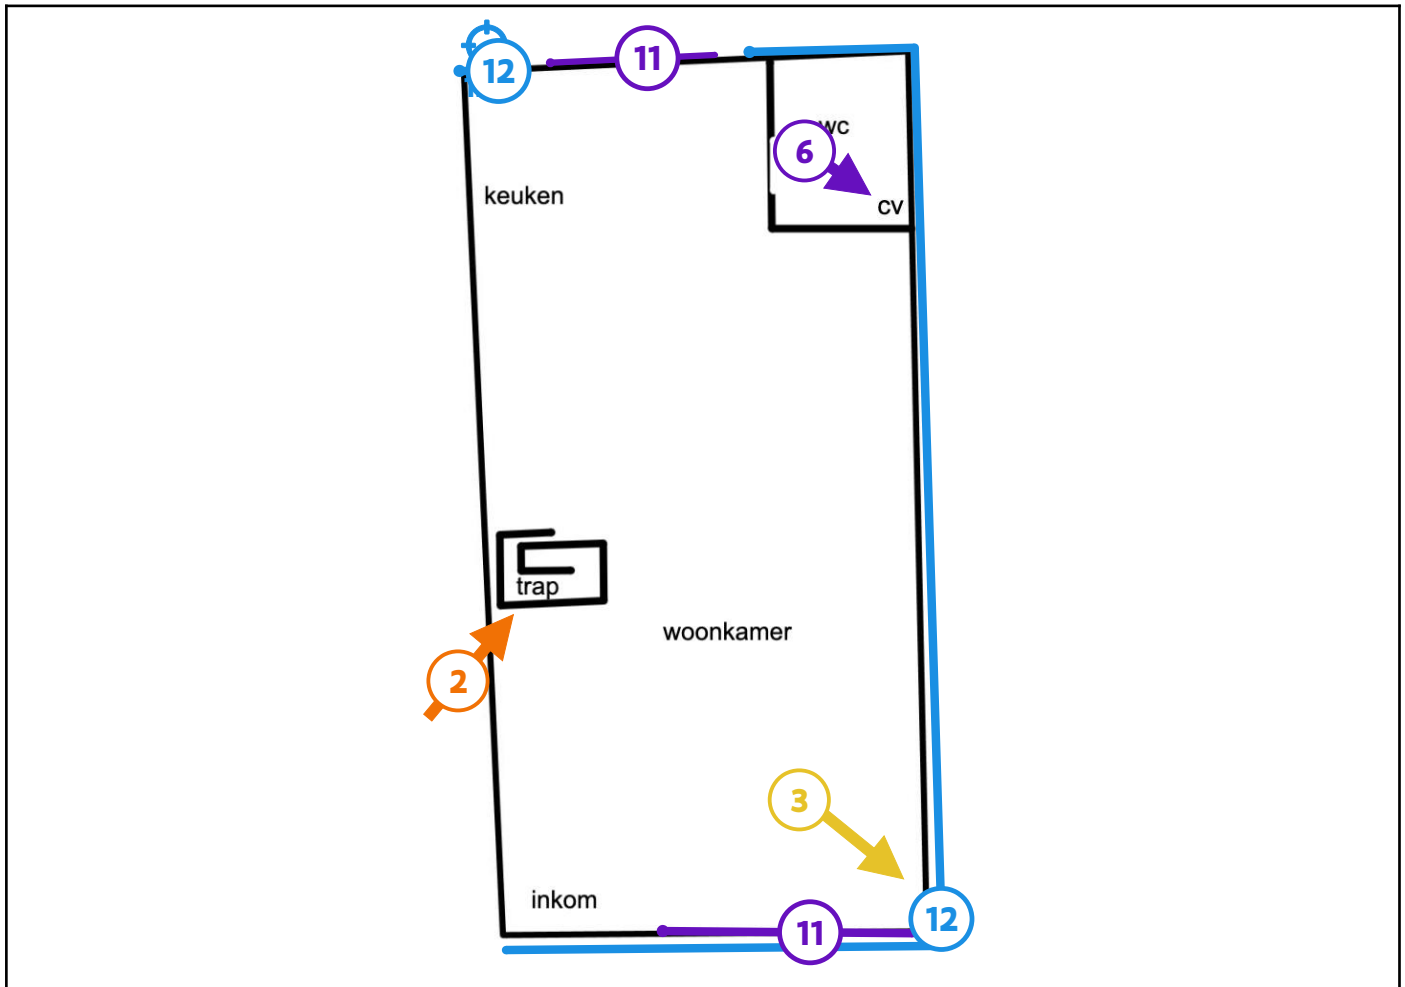
Plan 1.1: Gelijkvloers

Beschrijving	Type	Actie
2. Doorvoerbuis vezelcement inkom waterleiding	Asbestmateriaal	Maatregelen nemen
3. Bakeliet meterkast	Asbestmateriaal	Zorgvuldig beheren
6. Doorstroomer bouwjaar 2008	Advies	-
11. Ramen met flexibele kit	Advies	-
12. Tegellijm	Geen asbest	-
12.1 Code: 3	Puntmonster	-

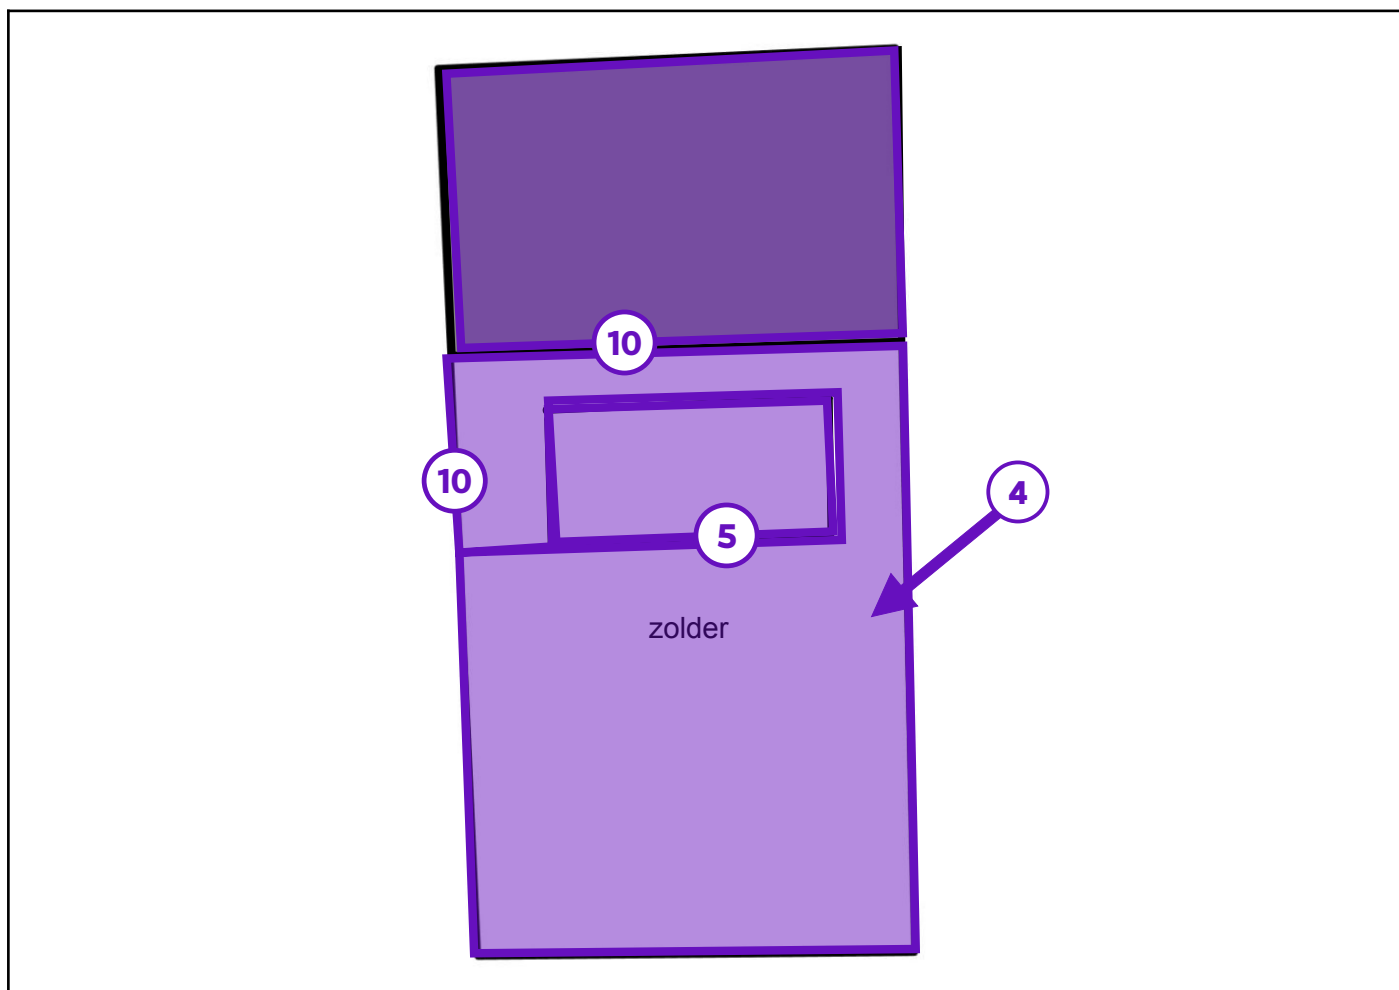
Plan 1.7: Zolder en dakplan

Beschrijving	Type	Actie
4. Binnenzijde schouw	Beperking	-
5. Plat dak te hoog	Beperking	-
10. Dakopbouw	Advies	-

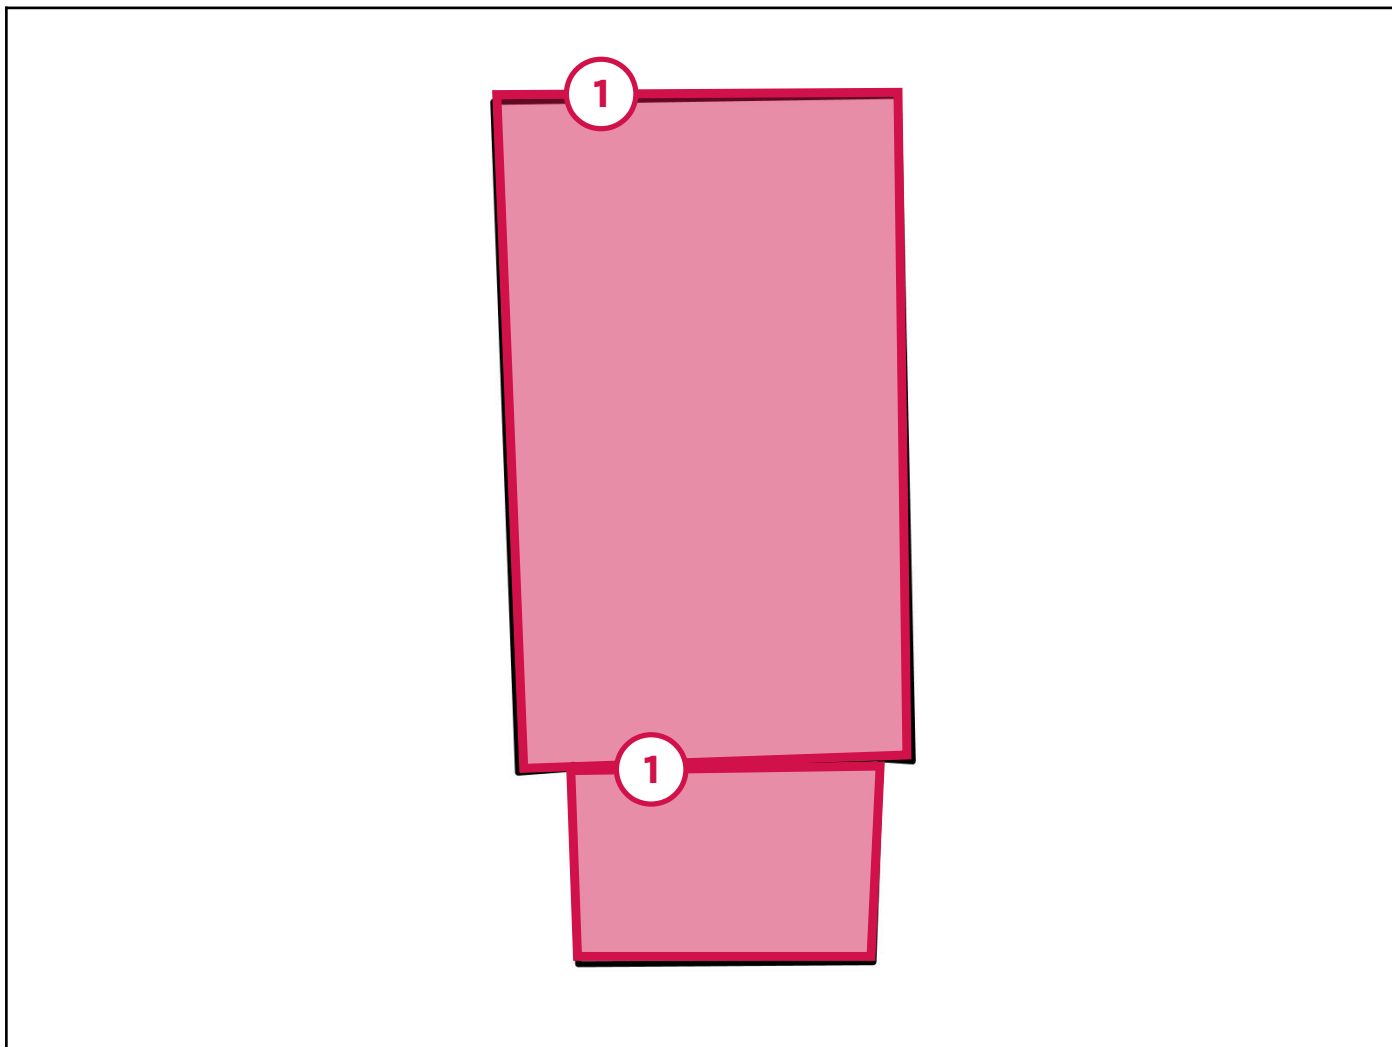
Plan 3.2: Garage 2 dakplan

Beschrijving	Type	Actie
1. Golfplaten asbestcement	Asbestmateriaal	Dringend verwijderen
