# Asbestinventarisatetest

Schoonaerde 133, 3290 Diest

Attestnummer : 20231030-000485.000

Uitgegeven op : 30.10.2023

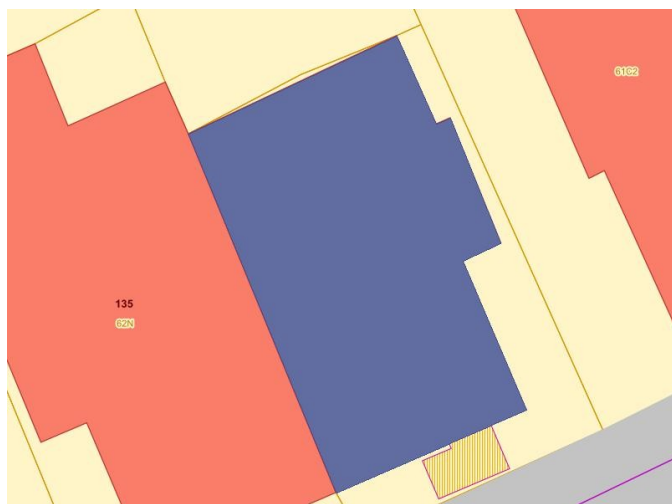
## Zone 1: Hoofdgebouw

- 4 Asbestmaterialen**
- 1 Beperkingen**
- 0 Uitsluitingen
- 0 Roerende goederen
- 0 Puin, steenslag, (water)bodem
- 1 Adviezen**
- 3 Geen asbest**

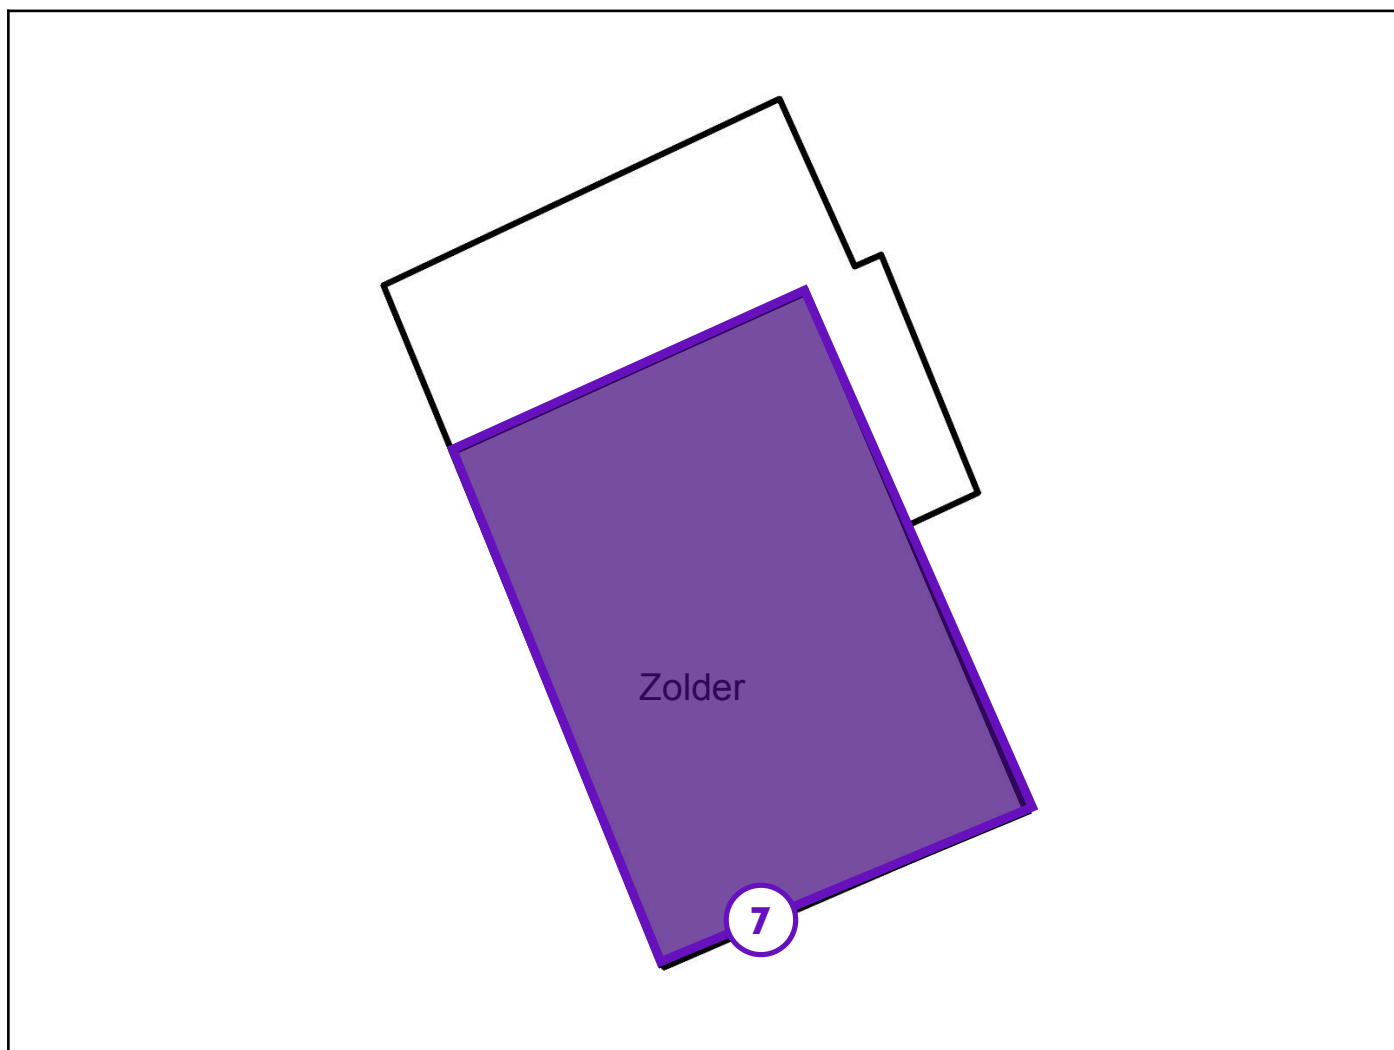
## Plan 1.4: Hoofdgebouw plan Zolder

Beschrijving	Type	Actie
7. Algemeen advies	Advies	-

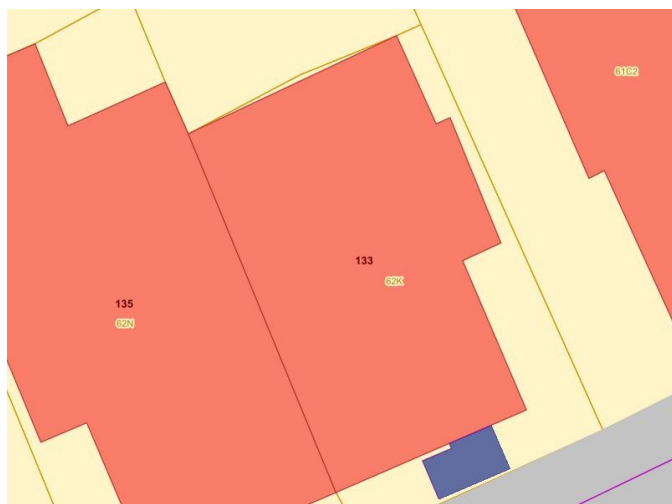
## Zone 2: Trap

- 0 Asbestmaterialen
- 0 Beperkingen
- 0 Uitsluitingen
- 0 Roerende goederen
- 0 Puin, steenslag, (water)bodem
- 1 Adviezen**
- 0 Geen asbest

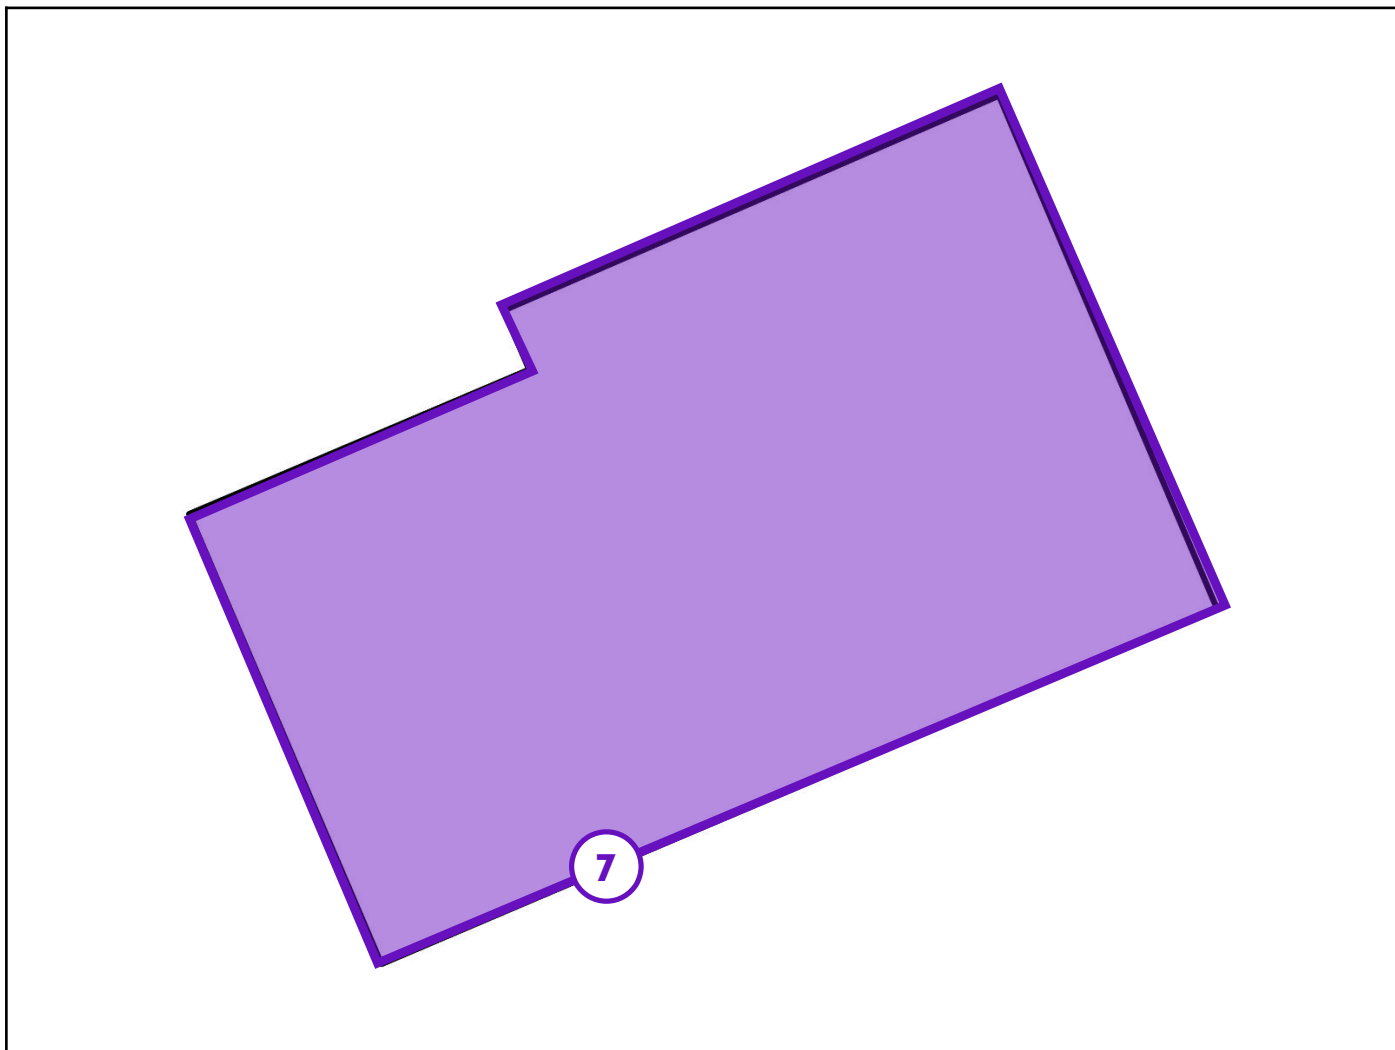
## Plan 2.1: Trap plan GVL

Beschrijving	Type	Actie
7. Algemeen advies	Advies	-

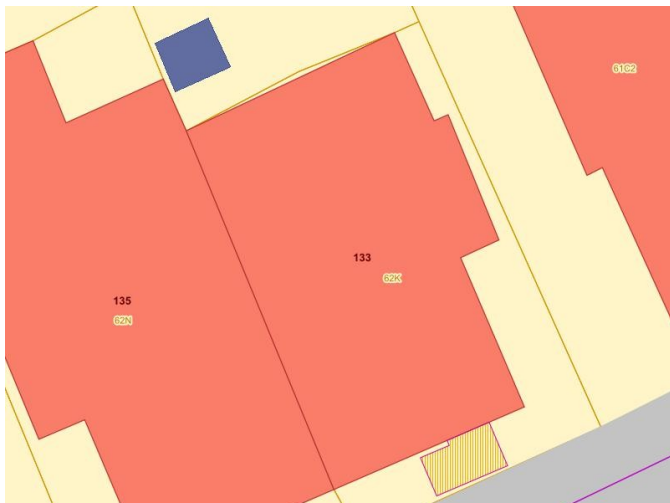
## Zone 3: Kippenstal

### 1 **Asbestmateriaal**

- Eenvoudige handelingen: mag via doe-het-zelf of door werknemer(s) met opleidingsattest eenvoudige handelingen  
Indien mogelijk de ondervloer afdekken met folie. De leien moeten voorzichtig verwijderd worden, extra bevochtigen om stof te voorkomen + nemen van de nodige beschermingsmaatregelen (mondmasker type ffp3, handschoenen, tyvec beschermingskledij). Bij de gemeente/containerpark afsluitzakken halen om dubbel in te pakken en af te voeren naar het containerpark.
