# Asbestinventarisatetest

Grote Baan 434, 2235 Hulshout

Attestnummer : 20230316-000495.000

Uitgegeven op : 16.03.2023

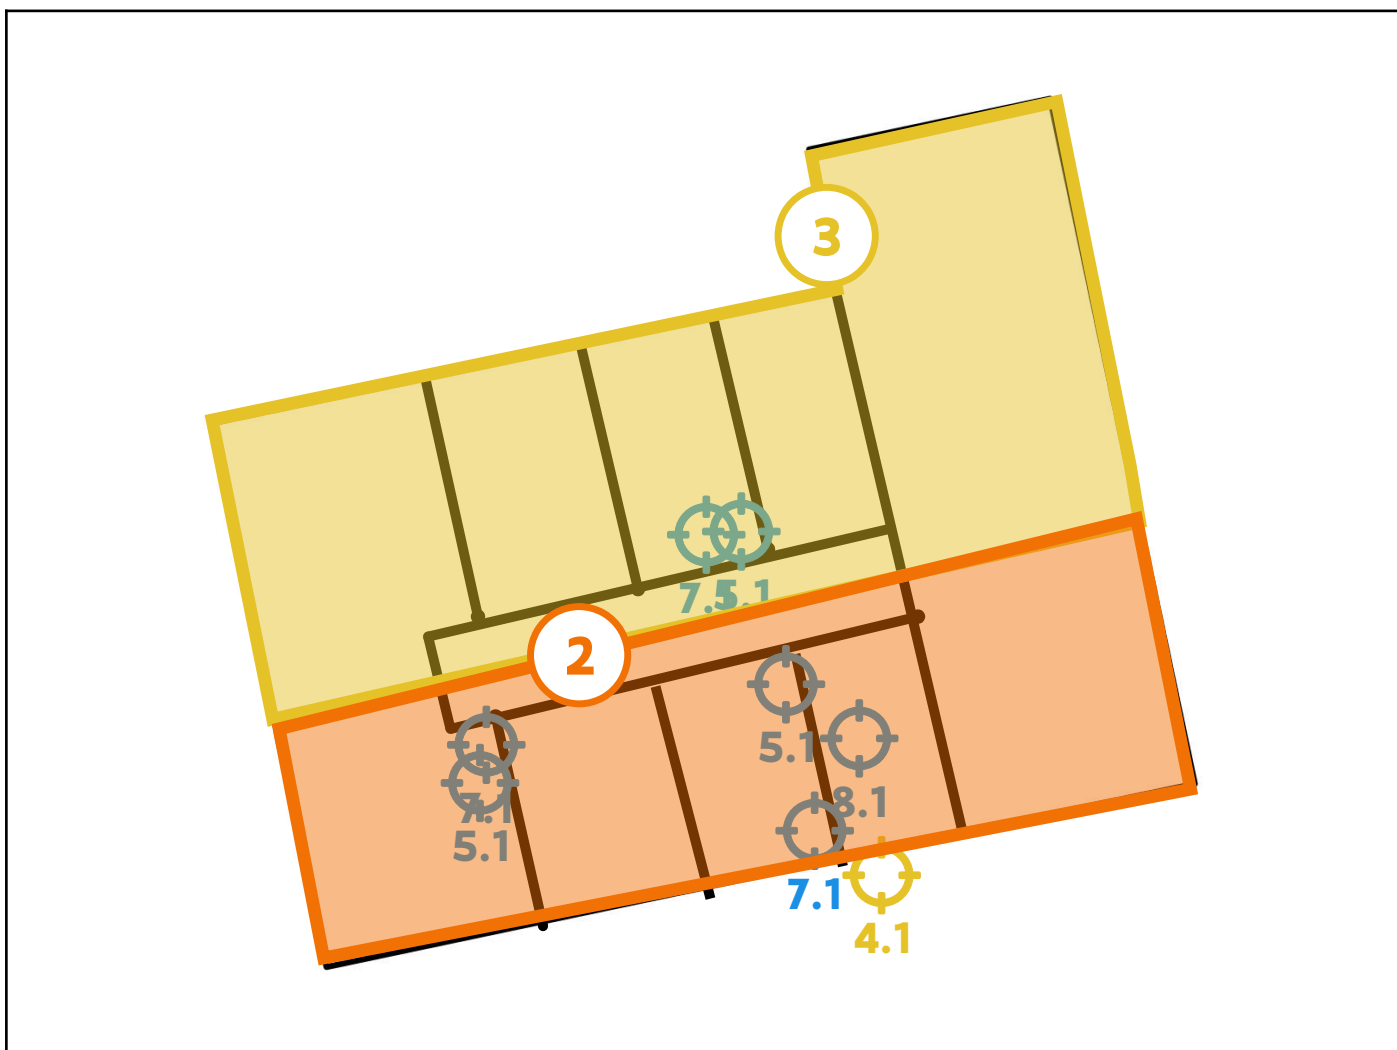
## Plan 1.1: Hoofdgebouw plan

Beschrijving	Type	Actie
2. Dakleien	Asbestmateriaal	Verwijderen
3. Dakshingles	Asbestmateriaal	Zorgvuldig beheren
4. Mastiek woning	Asbestmateriaal	Zorgvuldig beheren
4.1 Code: 5	Puntmonster	-
5. Plafondpleister	Geen asbest	-
5.1 Code: 2	Mengmonster	-
7. Wandpleister	Geen asbest	-

7.1 Code: 1	Mengmonster	-
8. Ontdreuningsmat speelbak	Geen asbest	-
8.1 Code: 7	Puntmonster	-

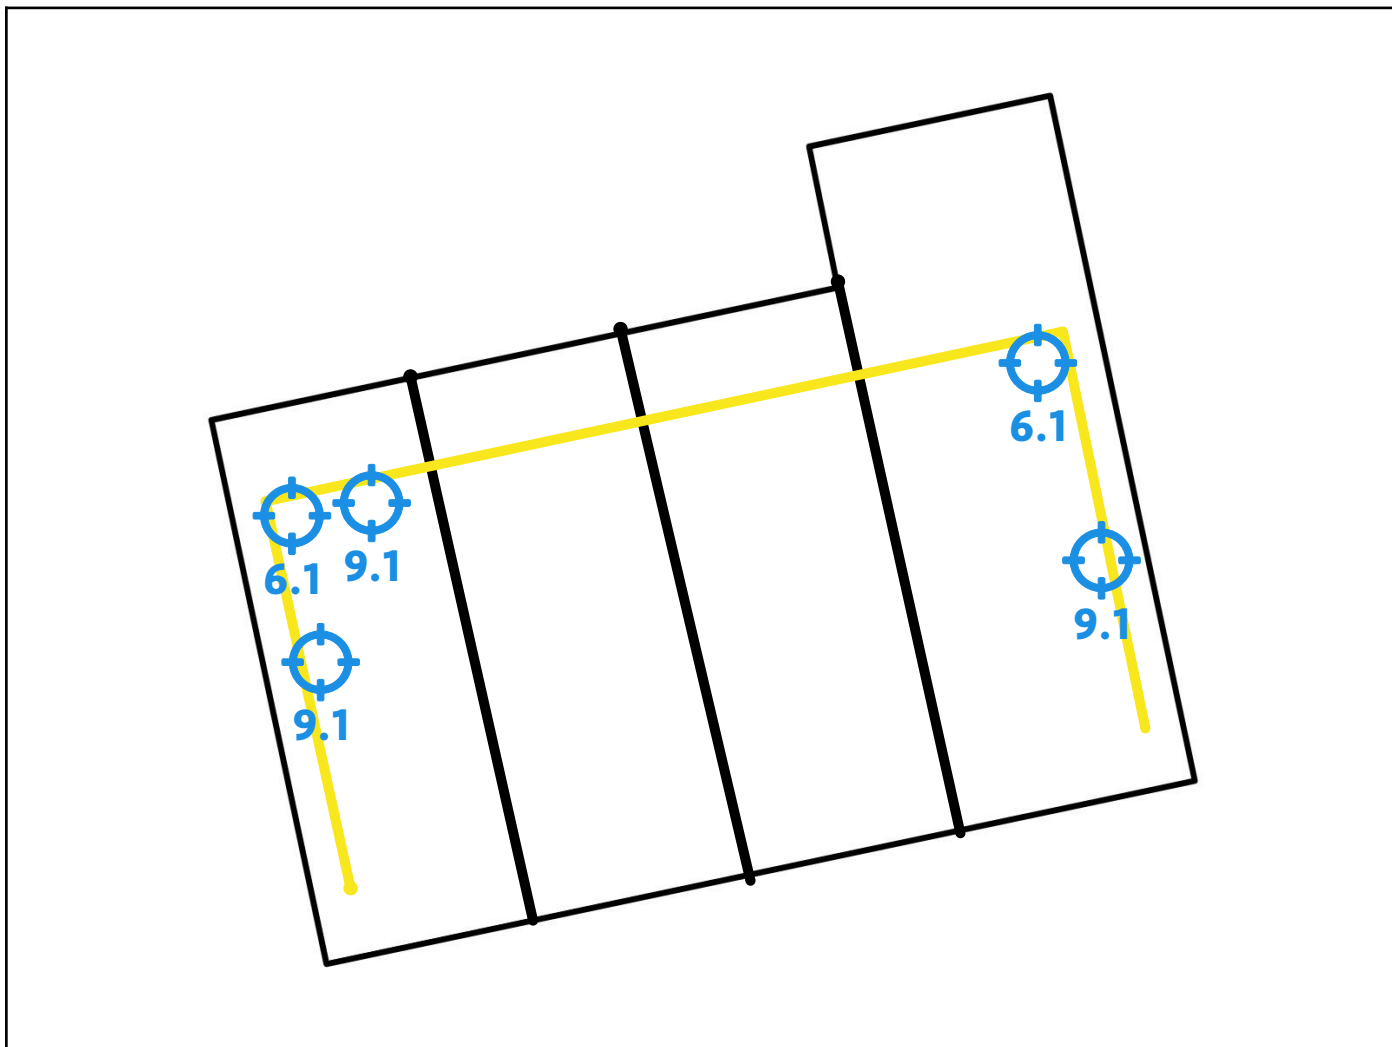
## Plan 1.2: Woning plan kelder

Beschrijving	Type	Actie
6. Leidingisolatie bocht	Geen asbest	-
6.1 Code: 4	Mengmonster	-
9. Leidingisolatie recht	Geen asbest	-
9.1 Code: 3	Mengmonster	-

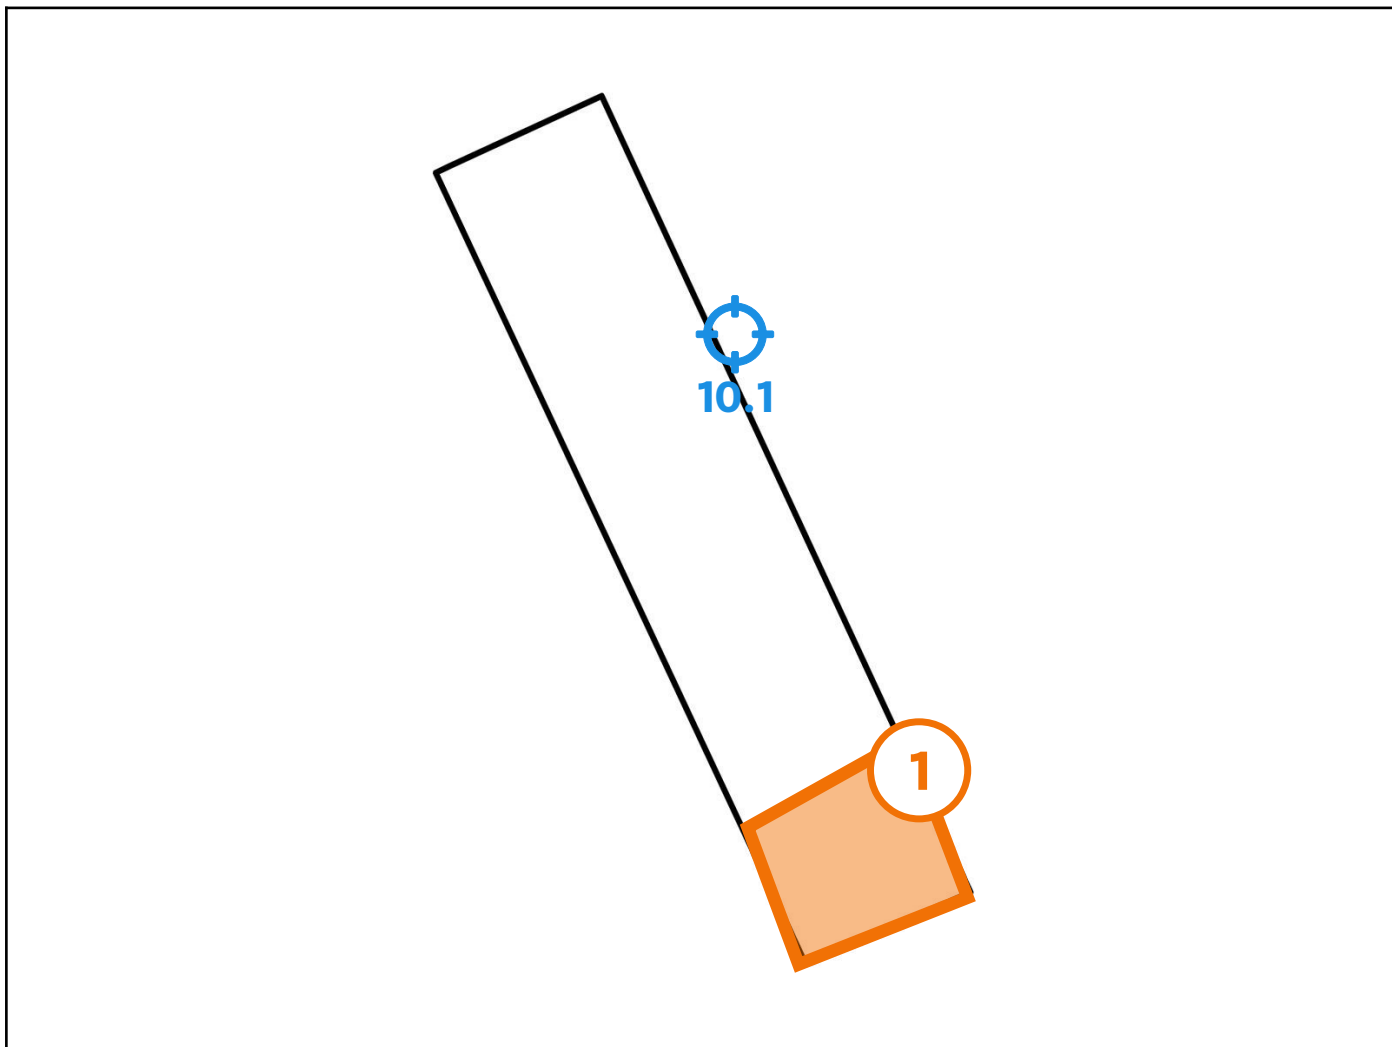
## Plan 2.1: Bijgebouw plan

Beschrijving	Type	Actie
1. Golfplaten bijgebouw afdak	Asbestmateriaal	<a href="#">Verwijderen</a>
10. Mastiek bijgebouw	Geen asbest	-
10.1 Code: 6	Puntmonster	-

Ondervloer afdekken, golfplaten voorzichtig verwijderen, extra fixeren, niet breken, niet gooien, onmiddellijk verpakken of voorzichtig in container met asbestbag plaatsen. De constructiebalken zullen ook gereinigd worden met vochtige doeken en hepa stofzuiger.
