Asbestinventarisatetest

Brusselbaan 58, 1790 Affligem

Attestnummer : 20241230-000011.000

Uitgegeven op : 30.12.2024

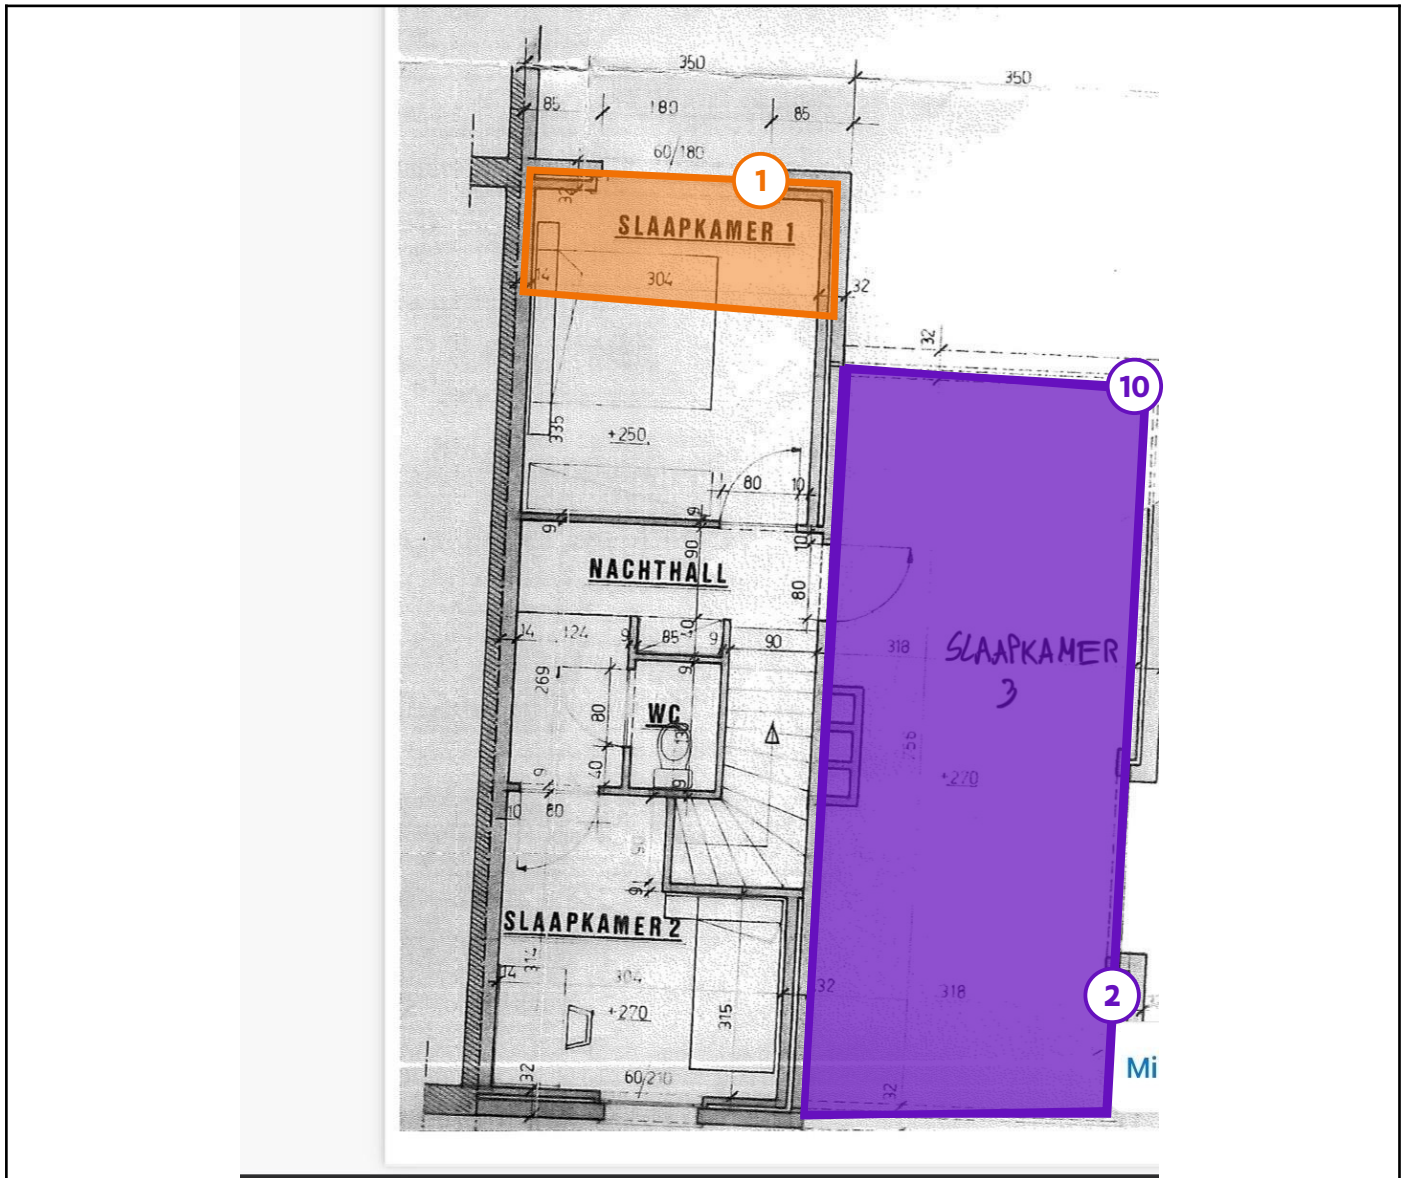
Plan 1.1: 1 ste verdieping

Beschrijving	Type	Actie
1. Onderdak - Cementplaat linkse deel achteraan woning	Asbestmateriaal	Maatregelen nemen
2. Zolder zonder toegangsluik	Beperking	-
10. Onderdak woning rechtse onderdak	Advies	-

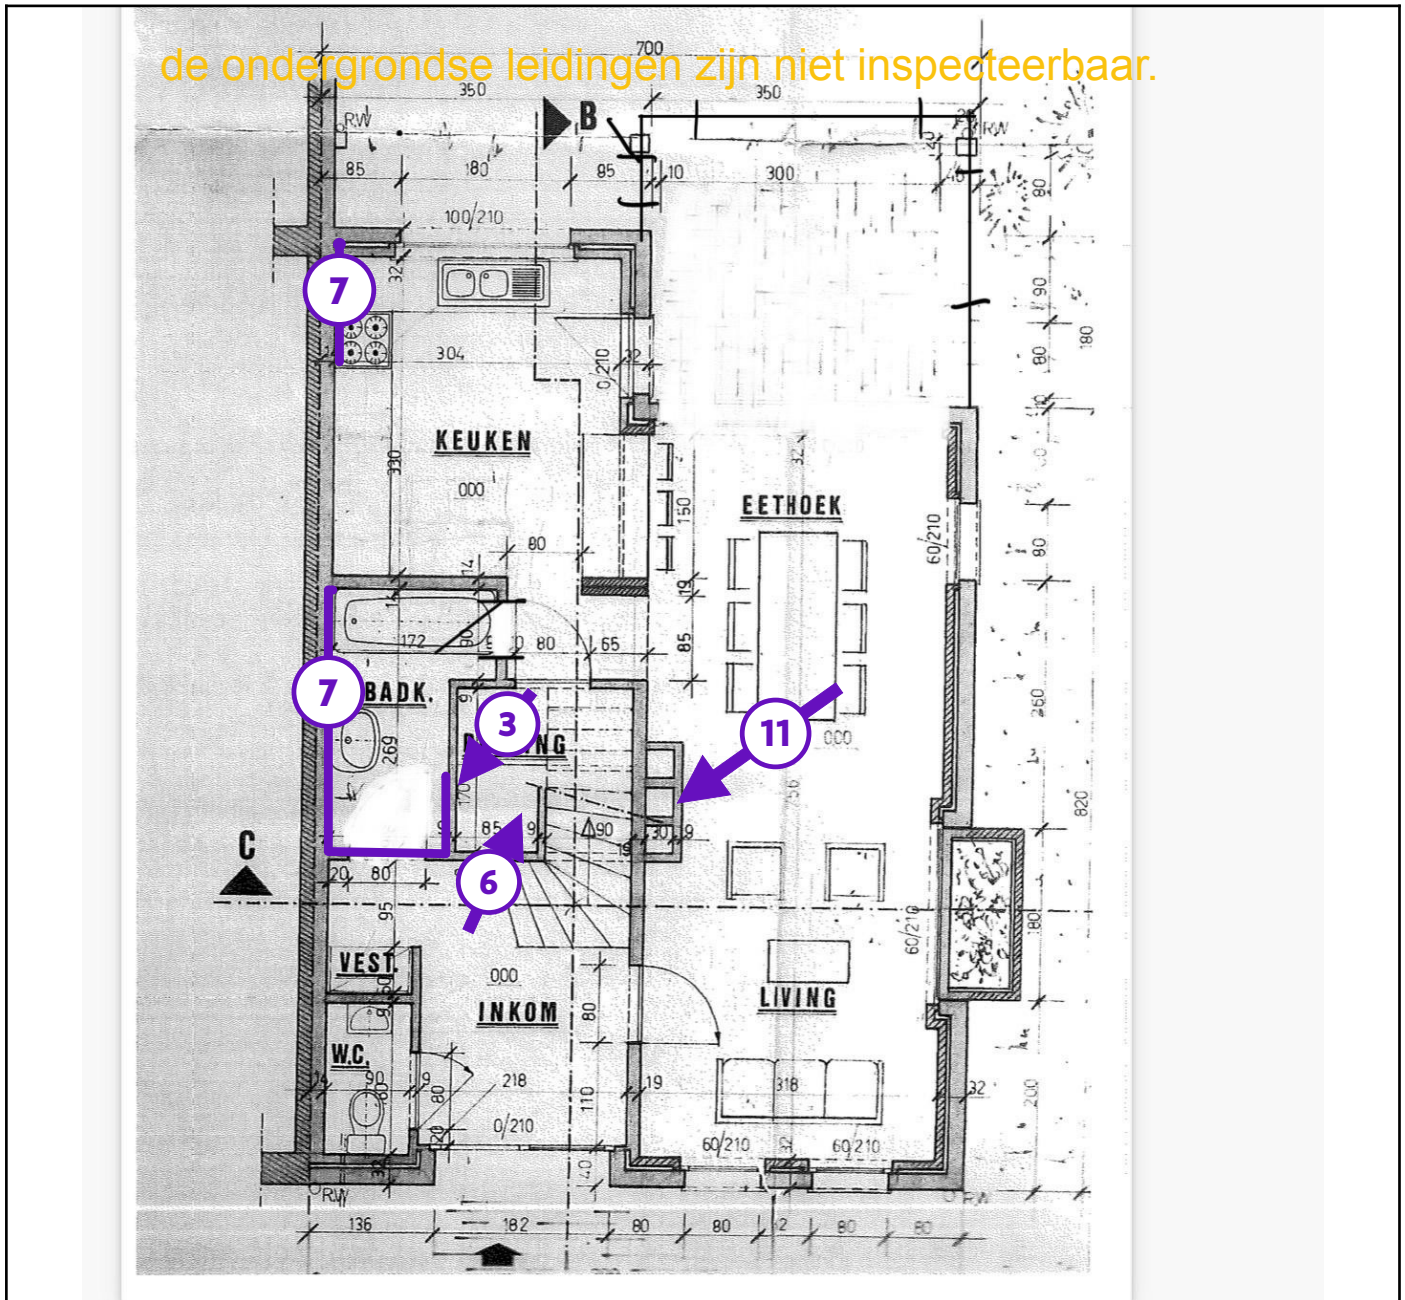
Plan 1.4: Gelijkvloers

Beschrijving	Type	Actie
3. Kruipkelder berging	Beperking	-
4. Ondergrondse leidingen woning	Advies	-
6. Brander/CV-ketel - Isolatie/pakkingen berging	Advies	-
7. Tegellijn achter wandtegels & plinten	Advies	-

badkamer en keuken gelijkvloers		
11. Schouwbus	Advies	-
