# Asbestinventarisatetest

Hoogstraat 101, 1980 Zemst

Attestnummer : 20241023-000320.000

**Niet-asbestveilig**

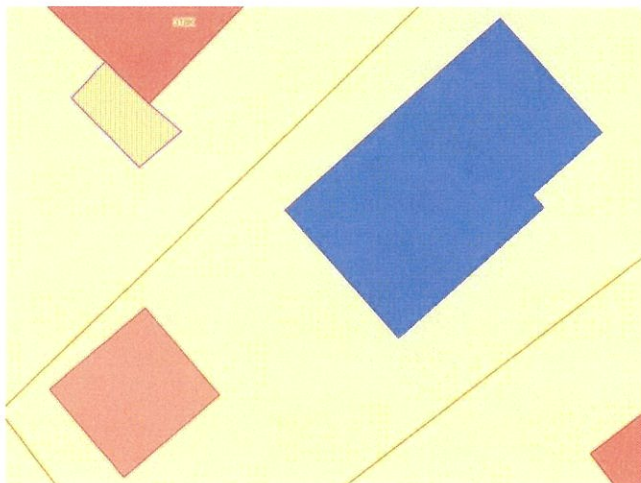
## Zone 1: Hoofdgebouw

Tijdens de inspectie vastgesteld:

### 1     **Asbestmateriaal**

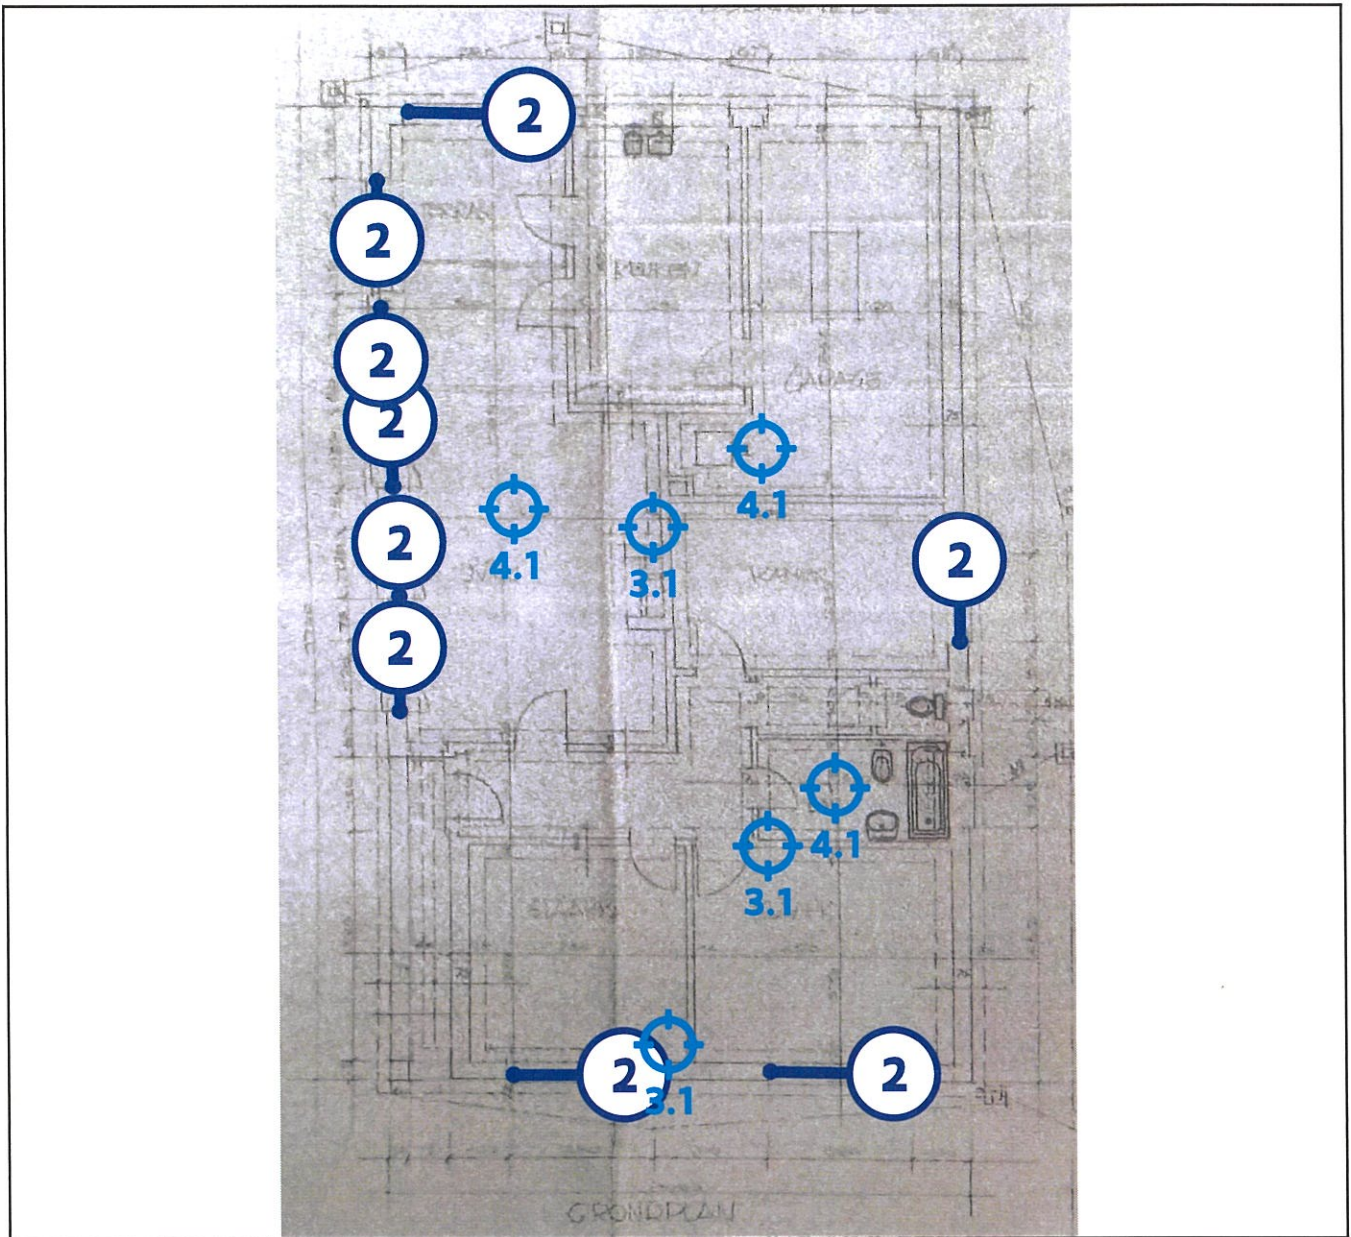
# Plan 1.1: Gelijkvloers

| Beschrijving | Type | Actie |
|---|---|---|
| 1. Woning - leien - dak | Asbestmateriaal | Verwijderen |
