Asbestinventarisatetest

Geraardsbergsestraat 23, 1570 Galmaarden

Attestnummer : 20240224-000162.000

Uitgegeven op : 24.02.2024

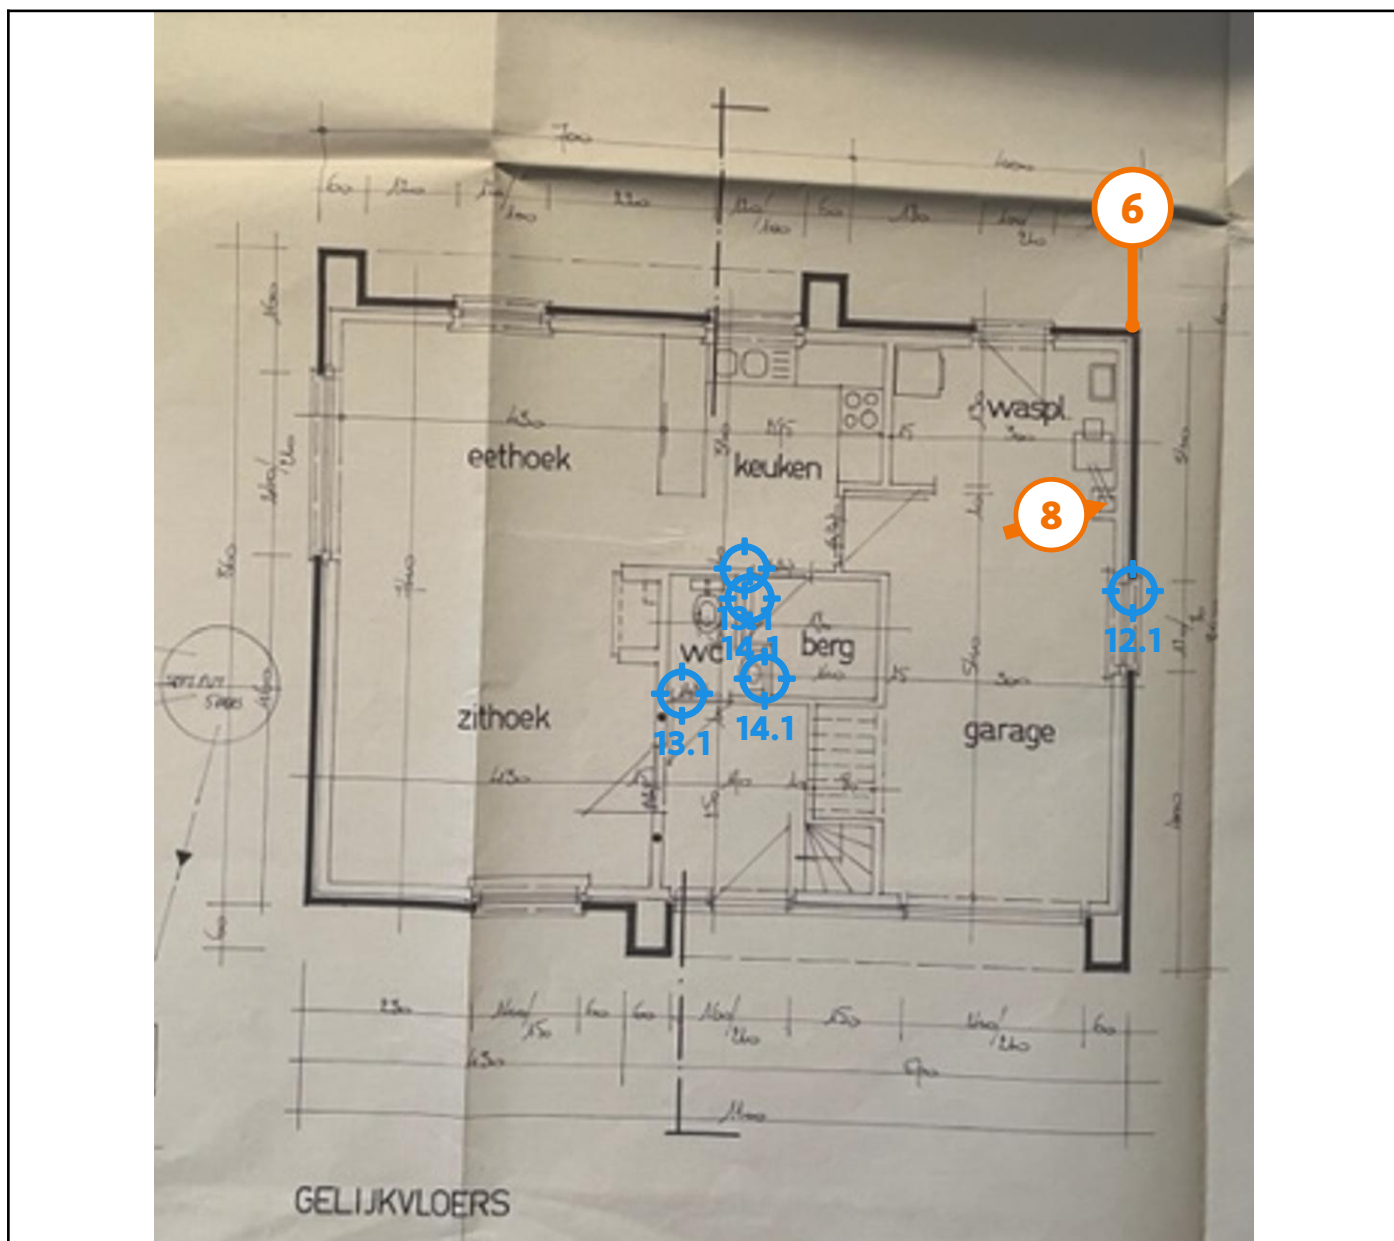
Plan 1.1: Grondplan gelijkvloers

Beschrijving	Type	Actie
6. deksteen muur	Asbestmateriaal	Verwijderen
8. toezichtsluik schouw garage	Asbestmateriaal	Verwijderen
12. mastiek ramen (muur/profiel)	Geen asbest	-
12.1 Code: ID4	Puntmonster	-

13. Pleisterwerk plafond	Geen asbest	-
13.1 Code: ID2	Mengmonster	-
14. pleisterwerk muur	Geen asbest	-
14.1 Code: ID1	Mengmonster	-

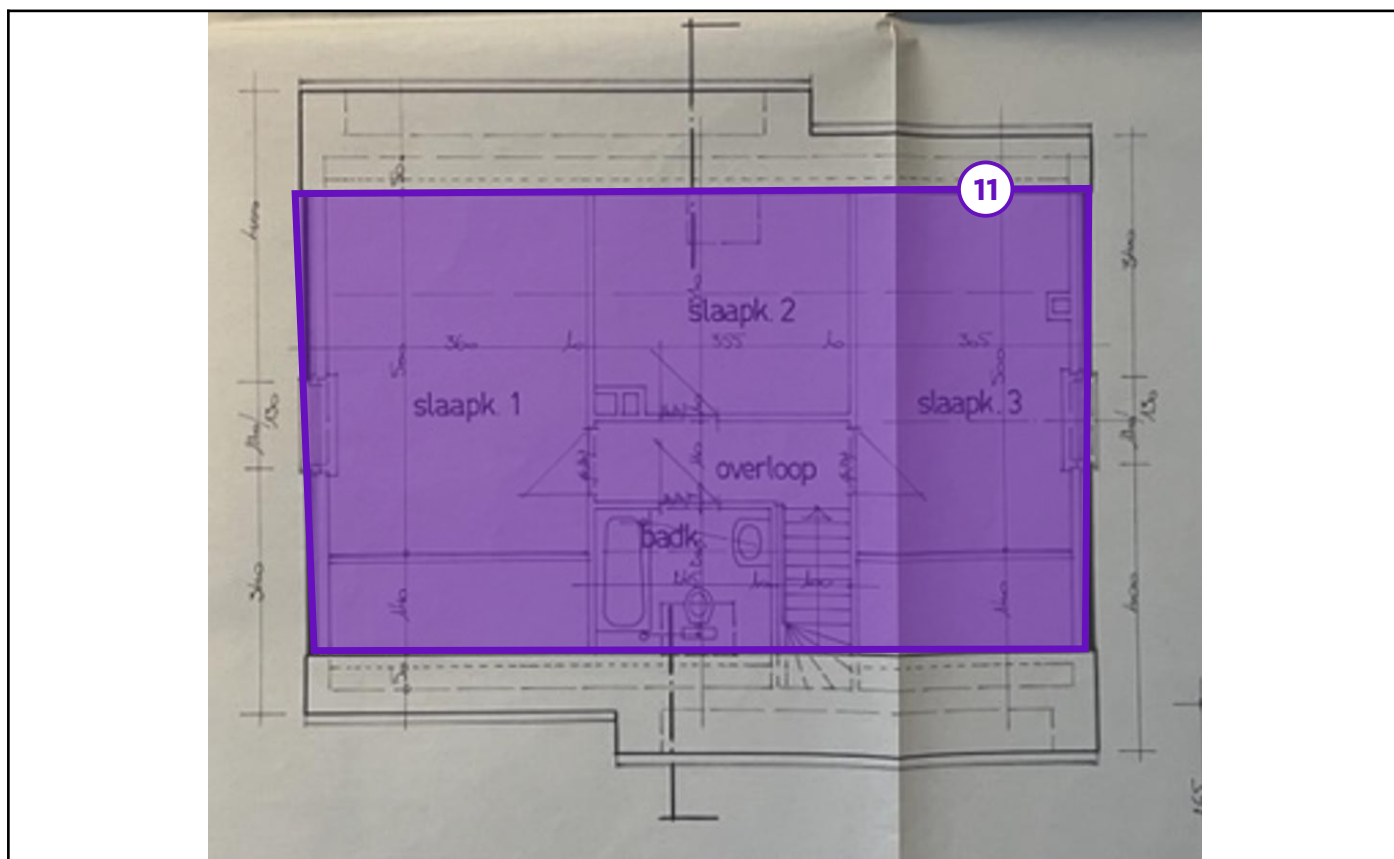
Plan 1.2: grondplan 1ste verdieping

Beschrijving	Type	Actie
11. vals plafond 1ste vd	Advies	-

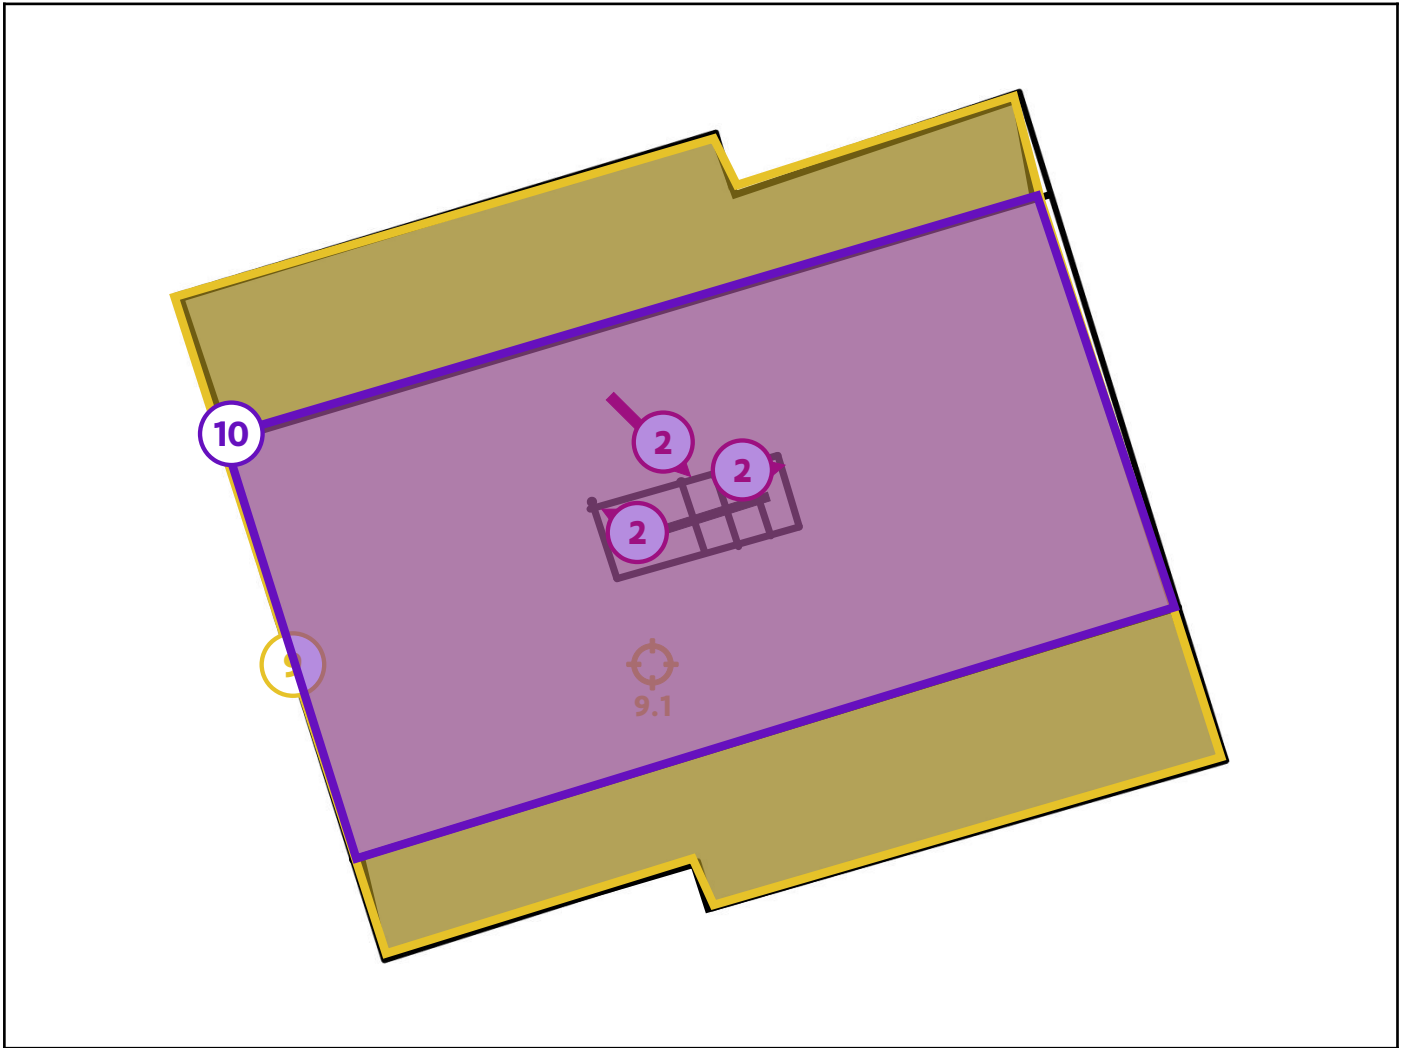
Plan 1.3: grondplan zolder

Beschrijving	Type	Actie
2. stelplaatjes plafond toegangsluik zolder	Asbestmateriaal	Dringend verwijderen
9. onderdakplaten	Asbestmateriaal	Zorgvuldig beheren
9.1 Code: ID3	Puntmonster	-
10. zolderverdieping	Beperking	-

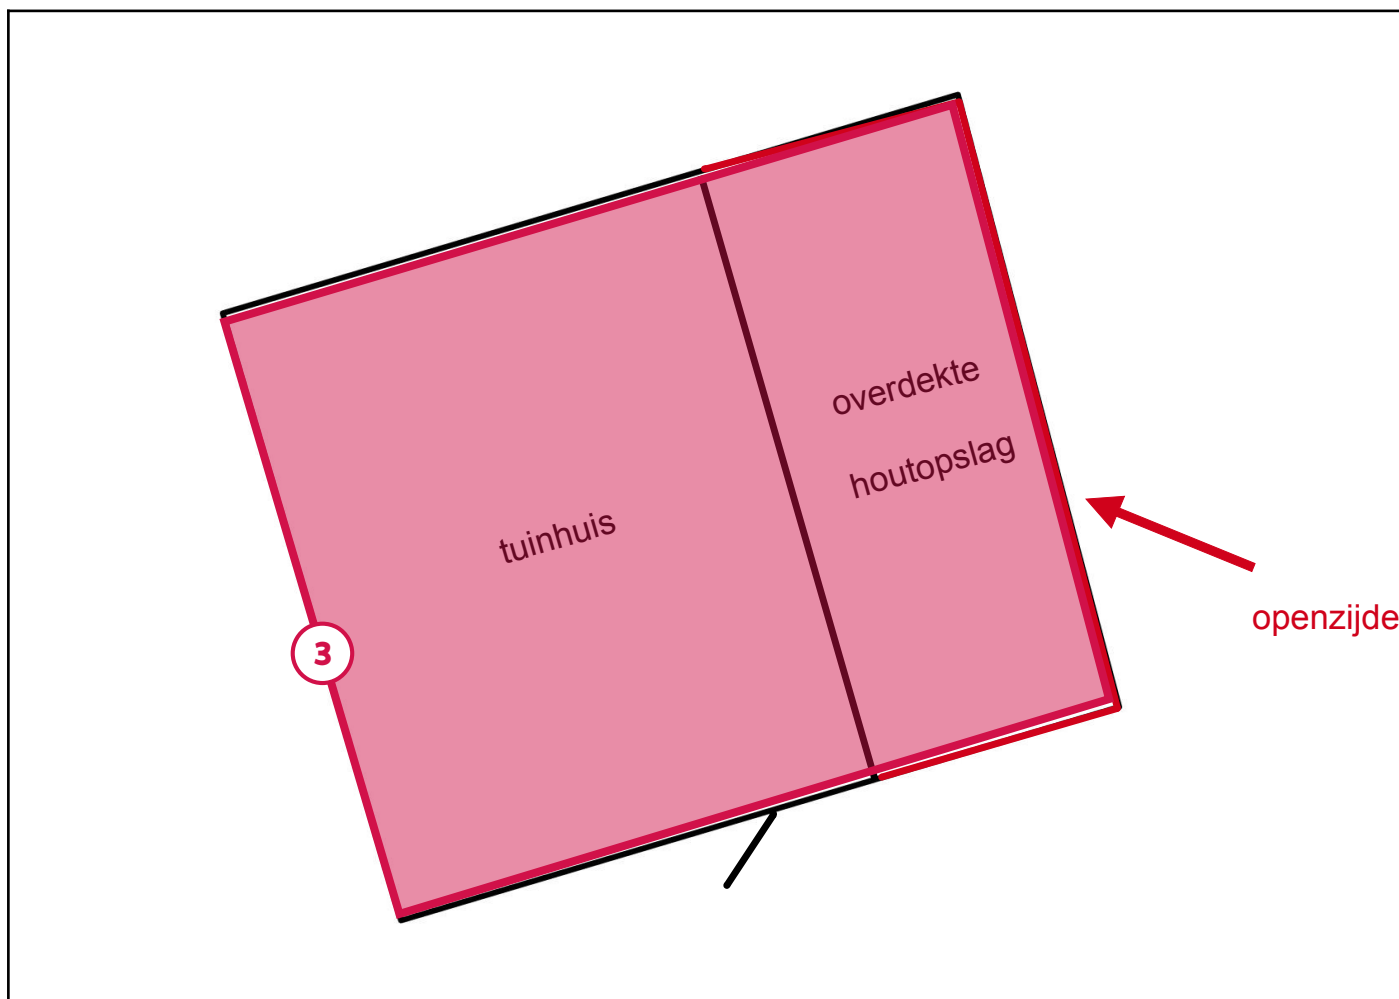
Plan 2.1: tuinhuis

Beschrijving	Type	Actie
3. golfplaten tuinhuis	Asbestmateriaal	Dringend verwijderen

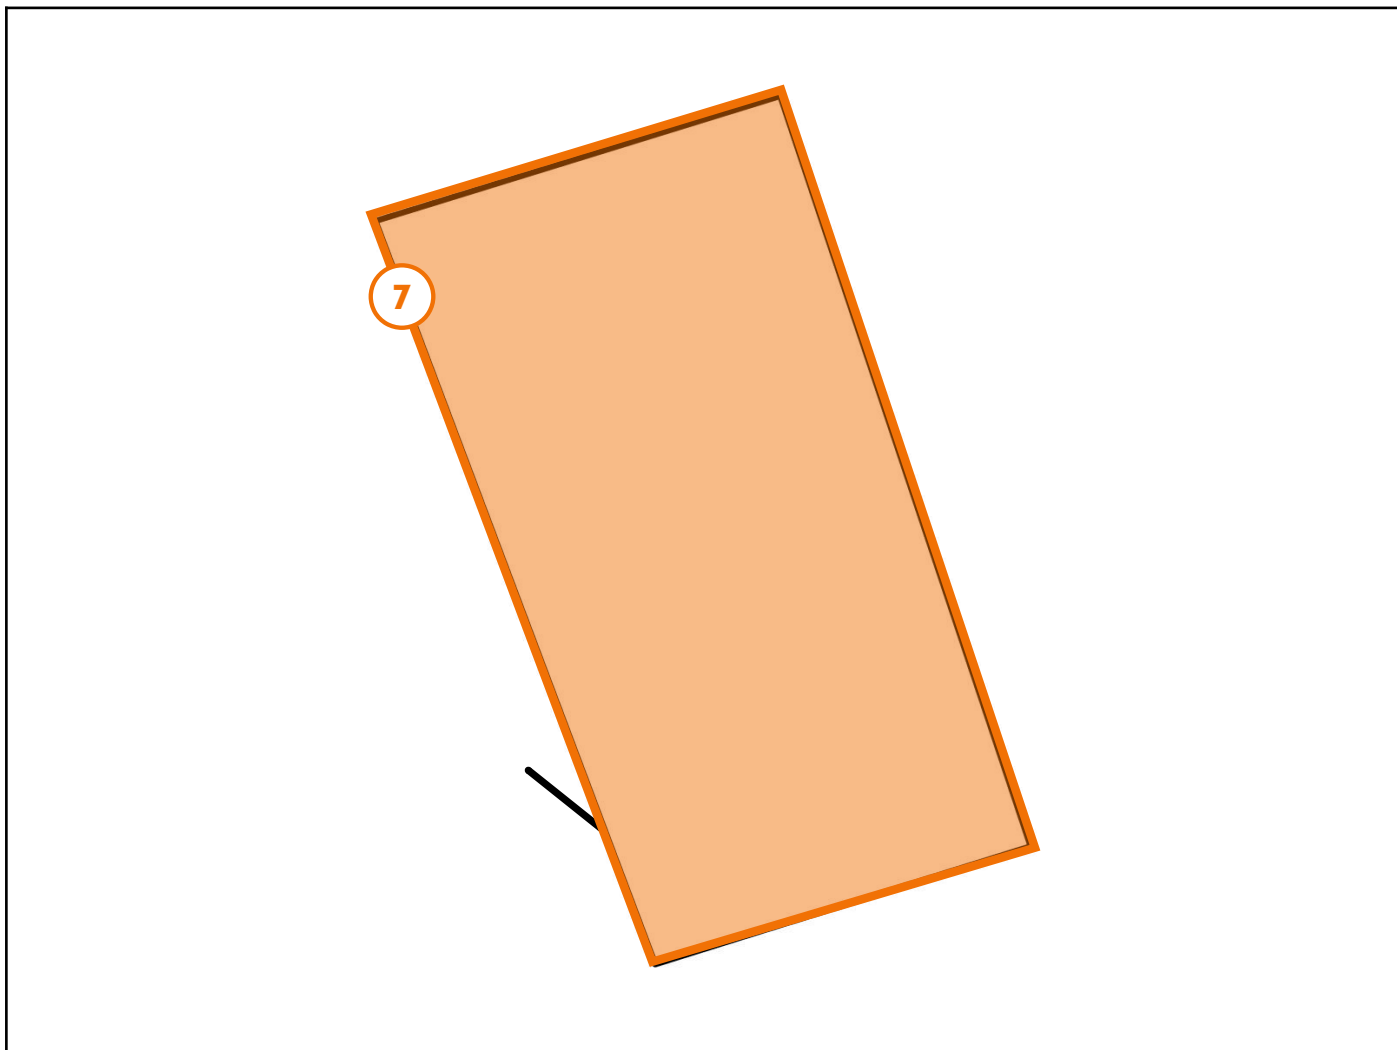
Plan 3.1: kippenhok

Beschrijving	Type	Actie
7. golfplaat kippenhok	Asbestmateriaal	Verwijderen

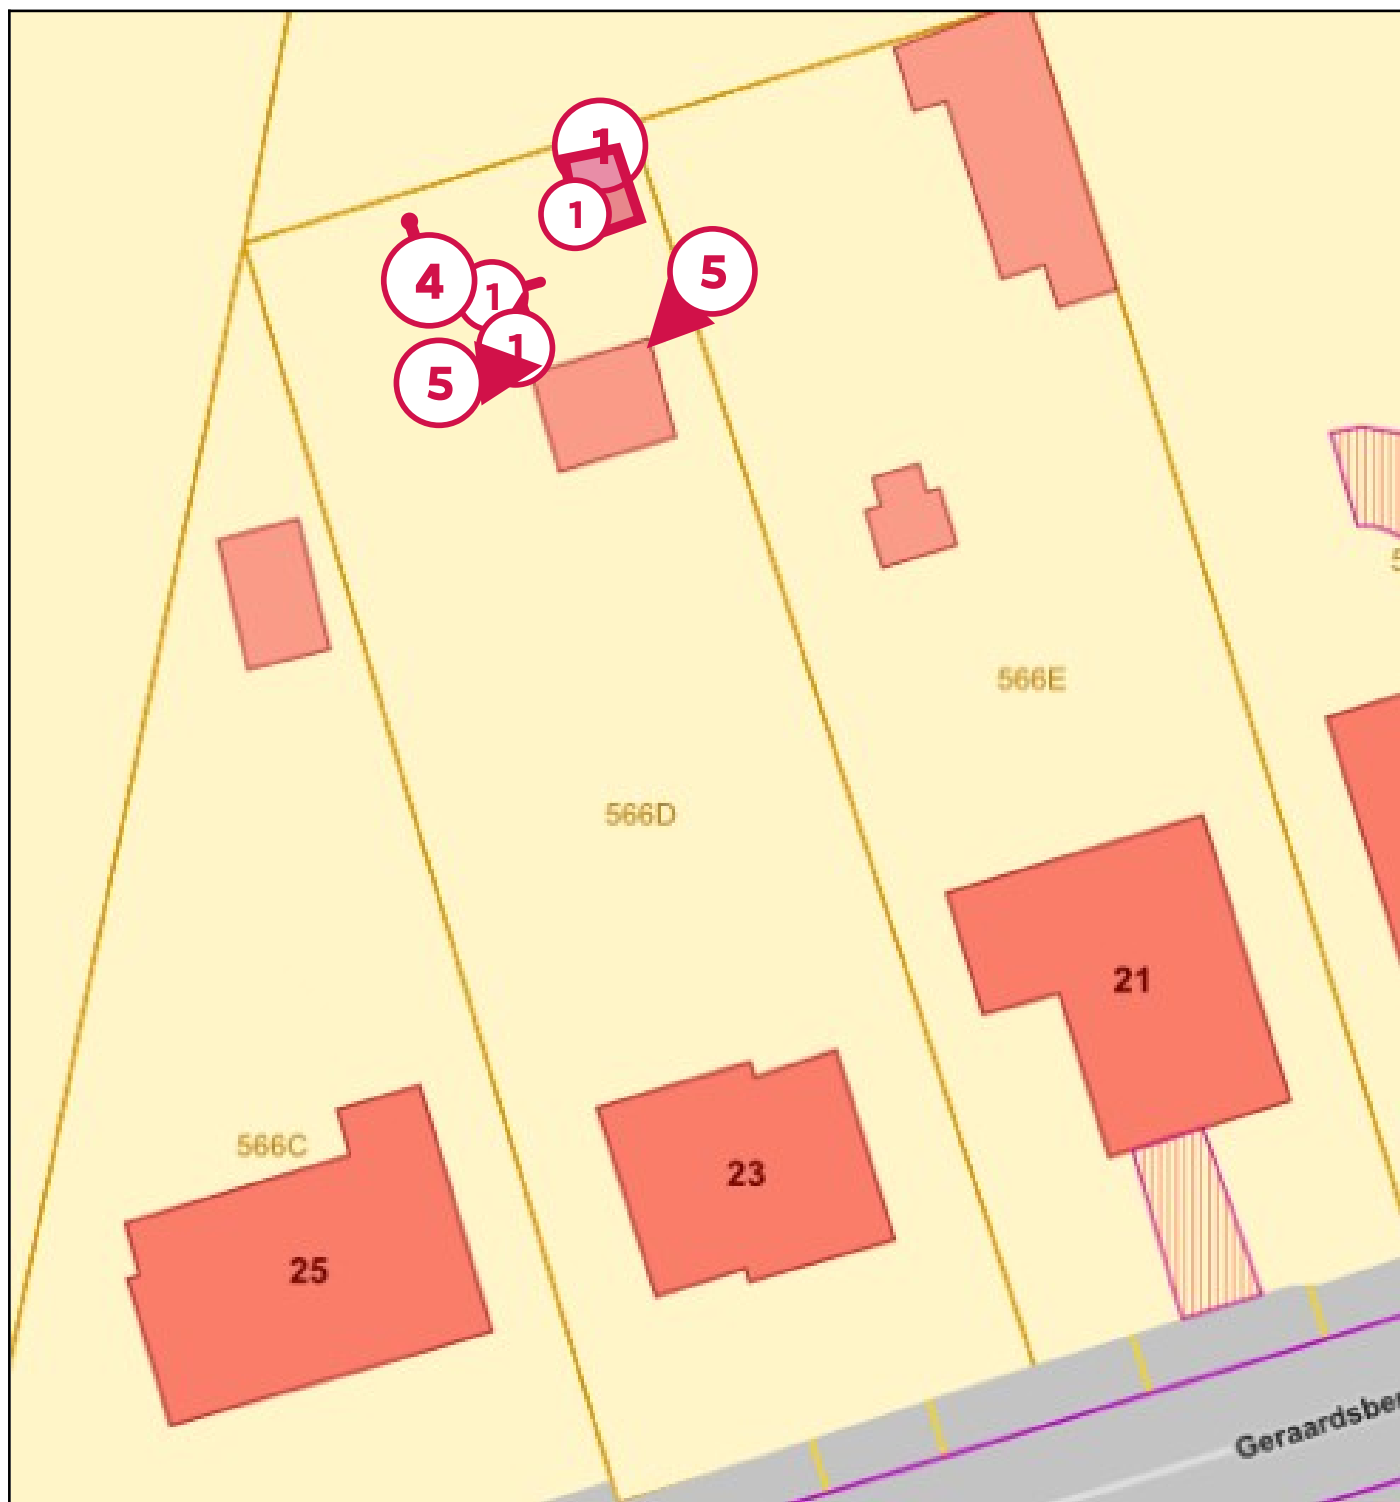
Plan 4.1: Vaststellingen buiten de constructies

Beschrijving	Type	Actie
1. dorpel ingang kippenren	Asbestmateriaal	Dringend verwijderen
