Asbestinventarisatetest

Prins Boudewijnlaan 13, 8670 Koksijde

Attestnummer : 20250108-000044.000

Niet-asbestveilig

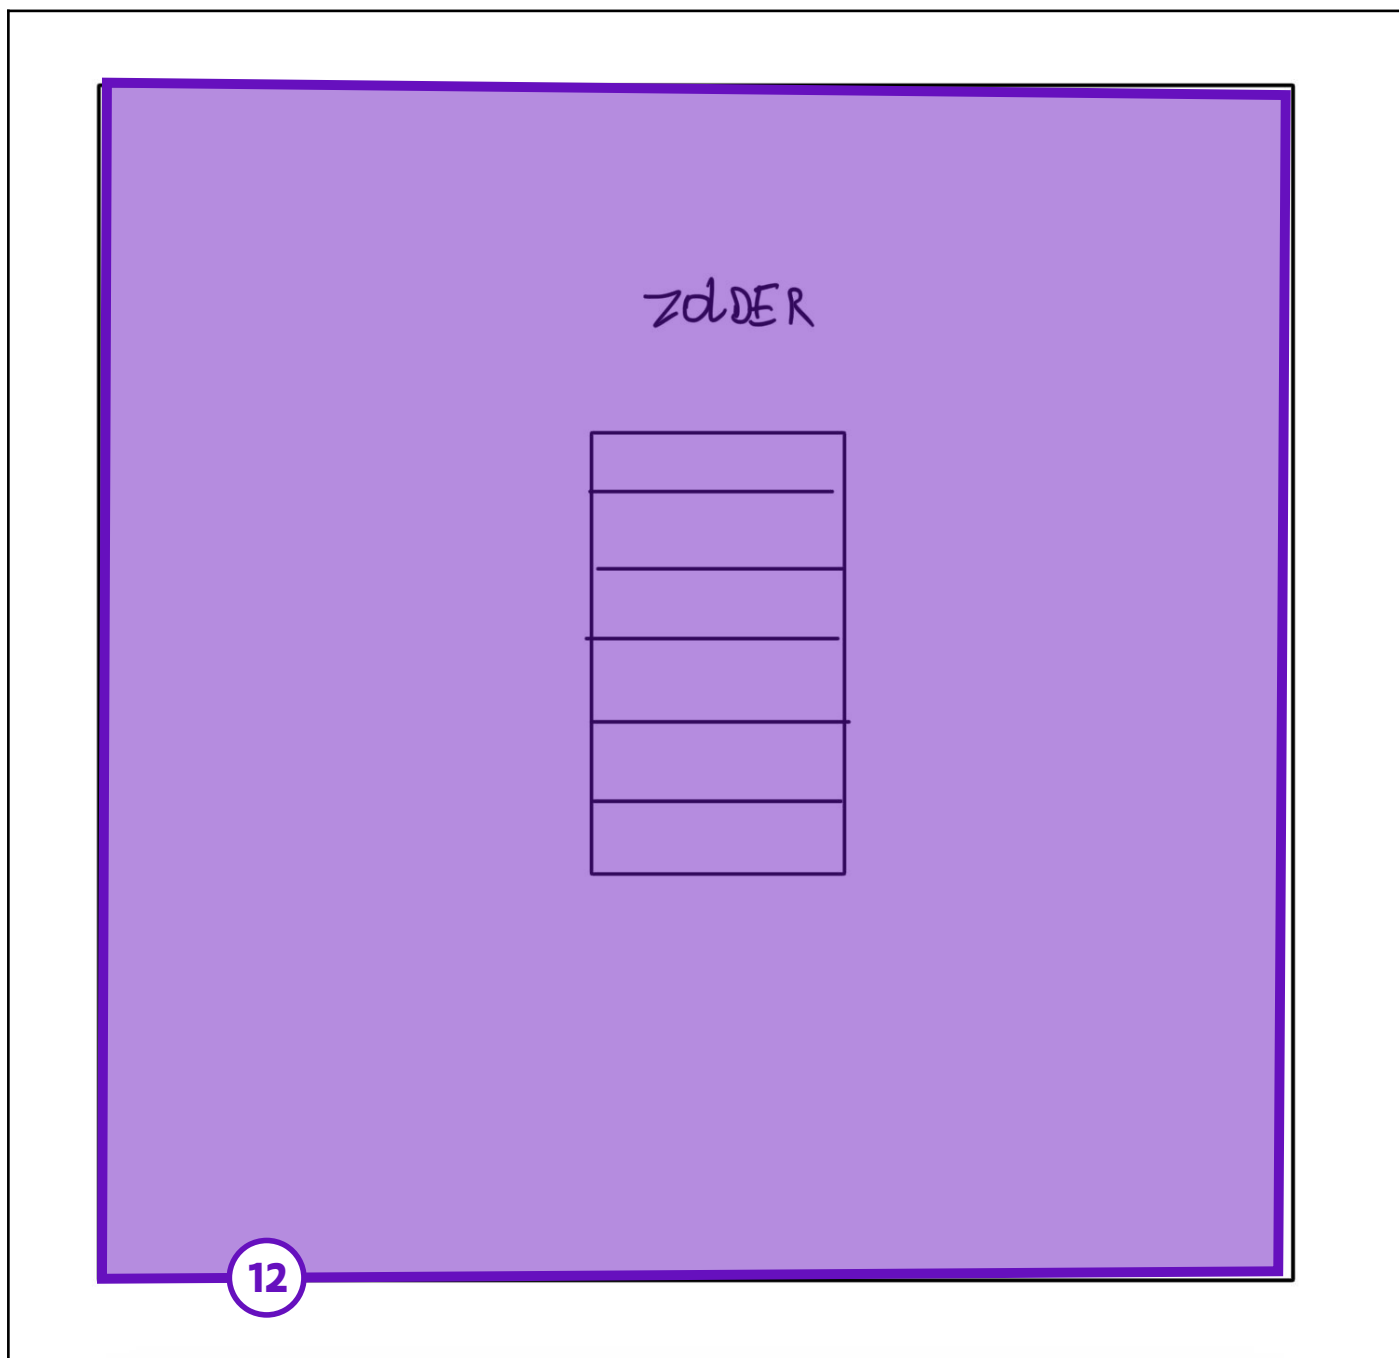
Plan 1.2: Zolder

Beschrijving	Type	Actie
12. Vloerbekleding - Niet verdacht 1ste verdieping en zolder	Advies	-

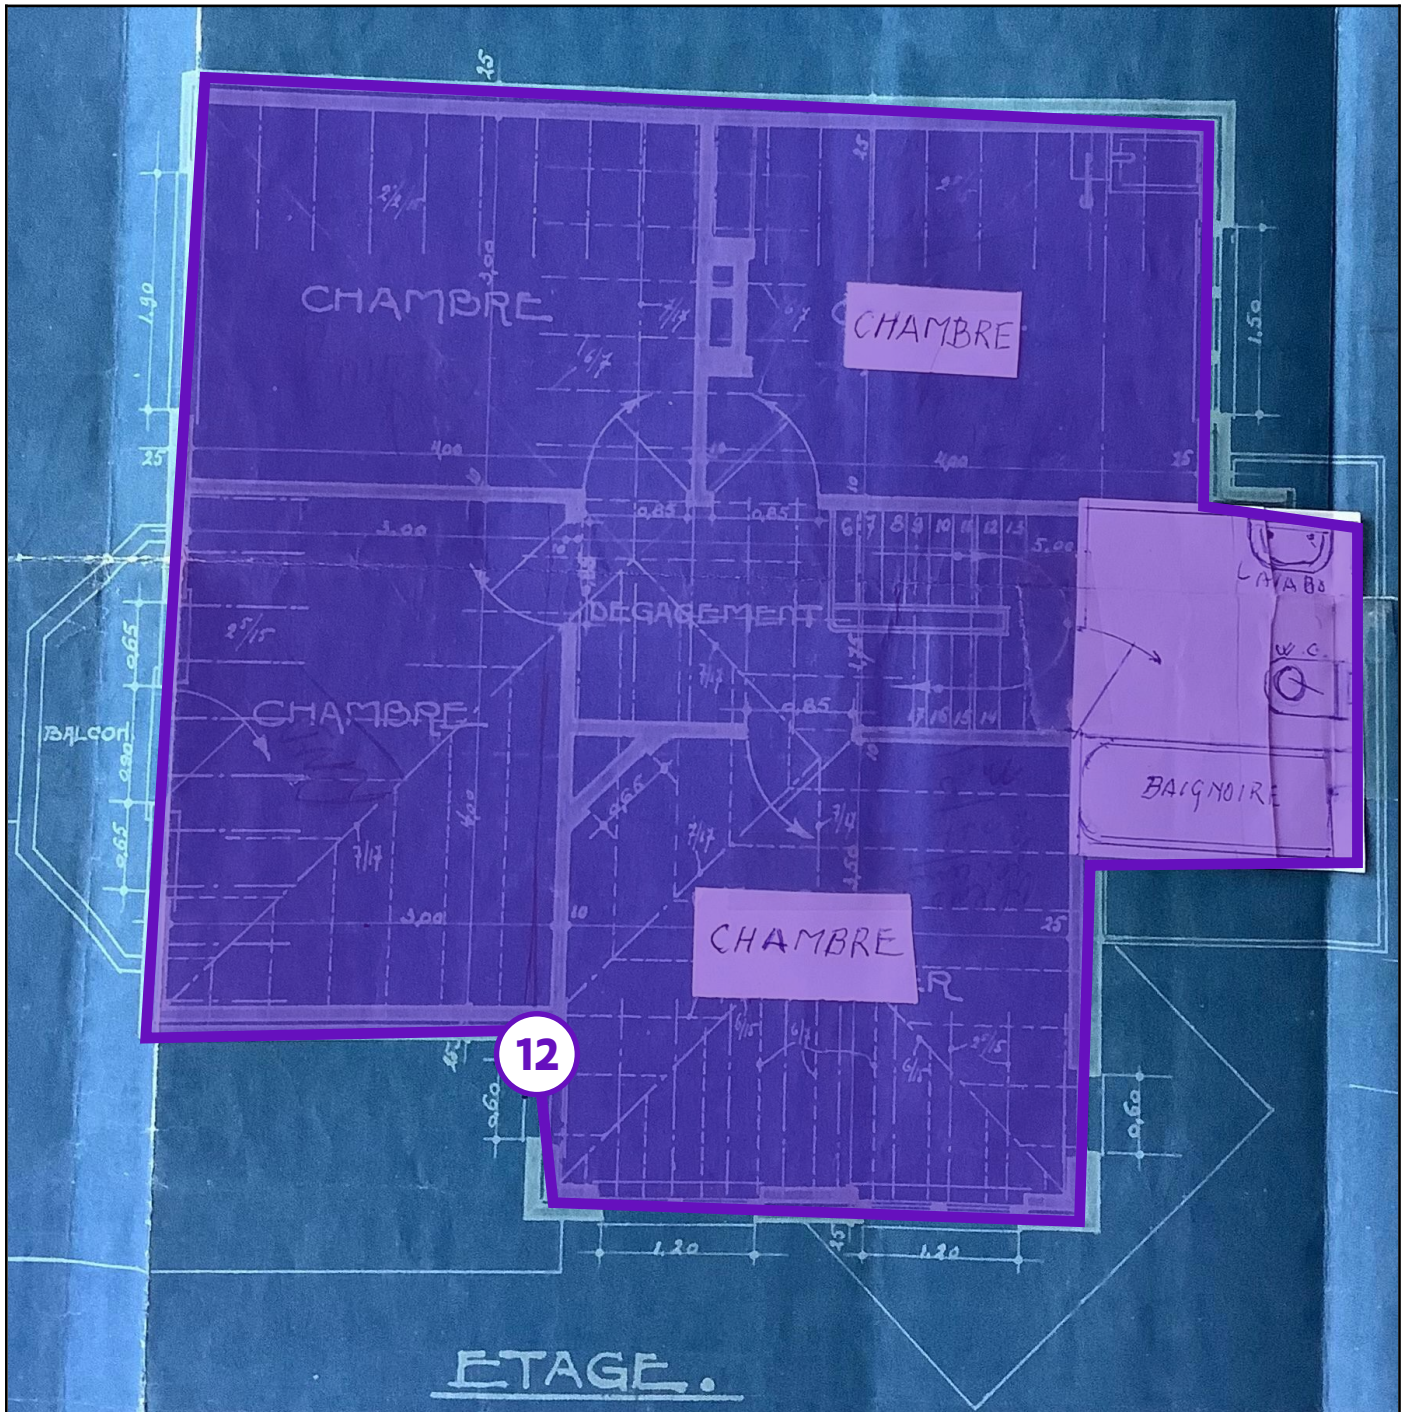
Plan 1.4: 1 ste verdieping

Beschrijving	Type	Actie
12. Vloerbekleding - Niet verdacht 1ste verdieping en zolder	Advies	-

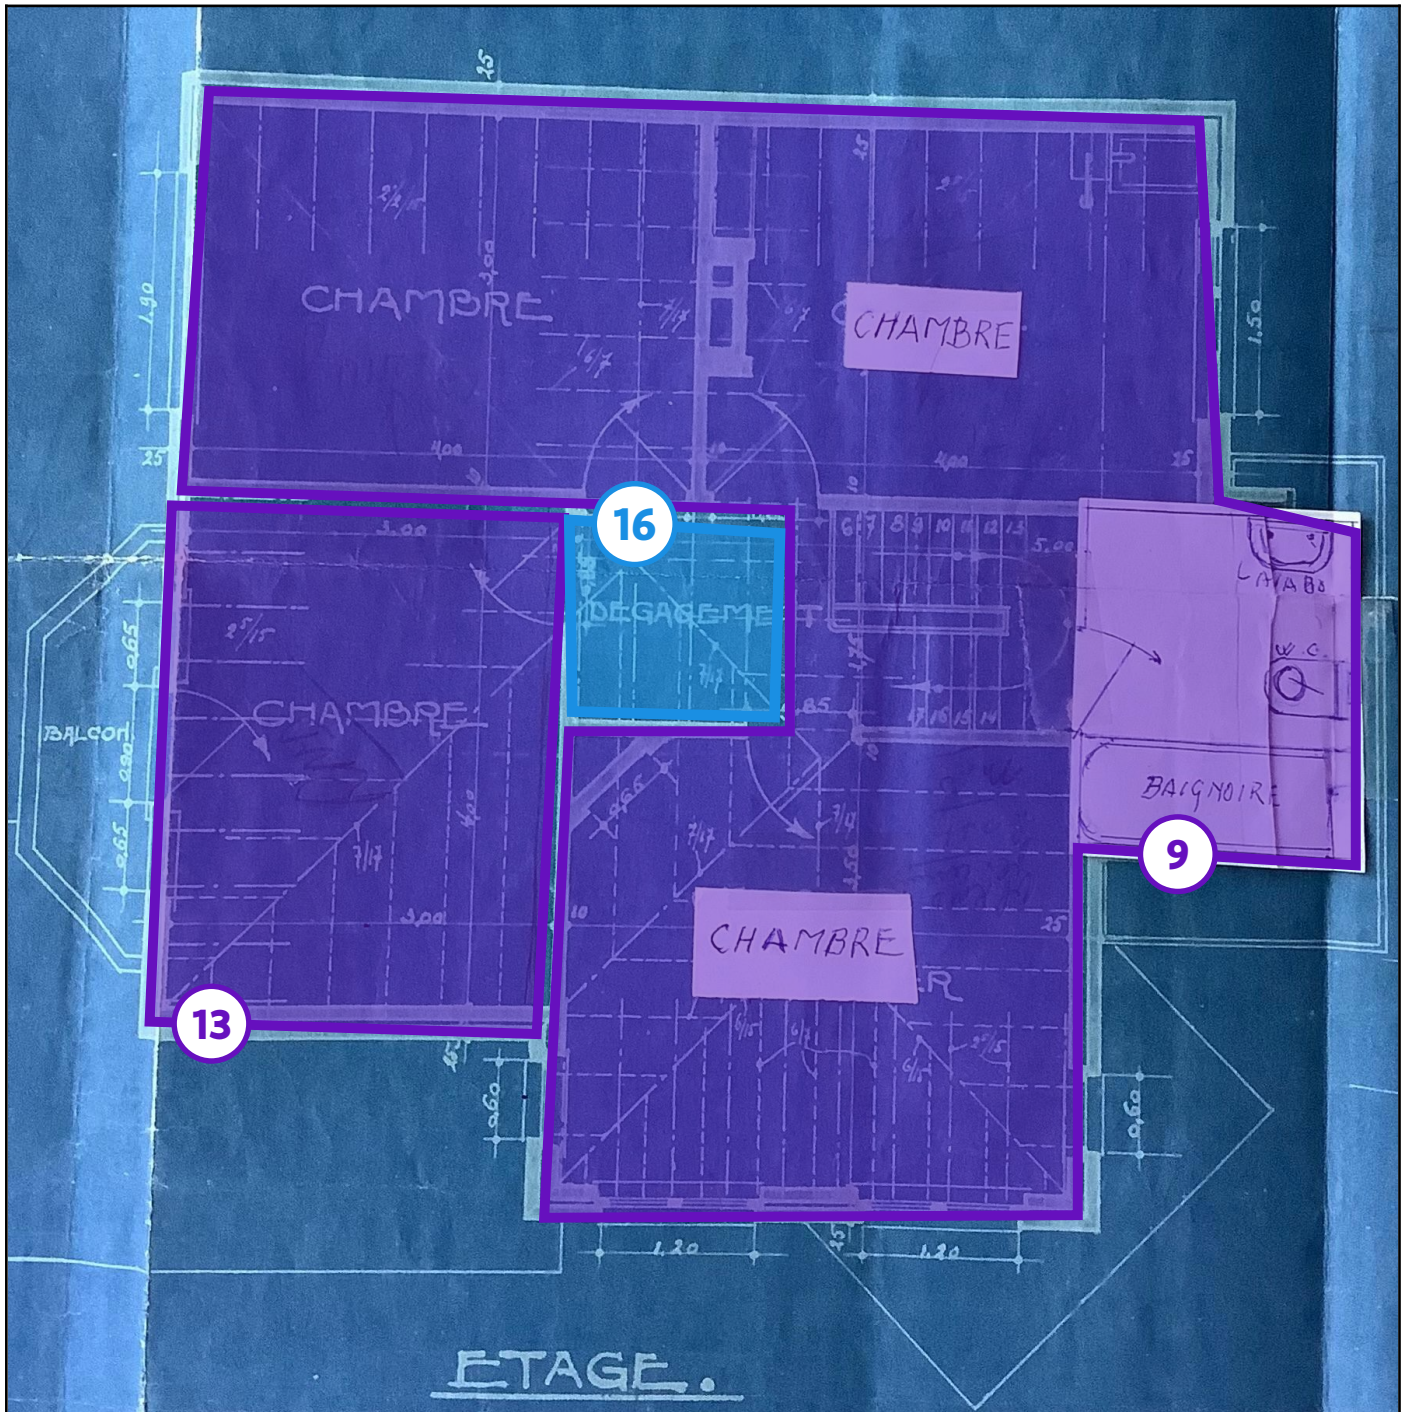
Plan 1.5: 1ste verdieping

Beschrijving	Type	Actie
9. Plafondafwerking in gipskarton	Advies	-
13. Plafondafwerking in hout 1 ste verdieping	Advies	-

16. Gipskarton zolder en 1 ste verdieping	Geen asbest	-
---	-------------	---

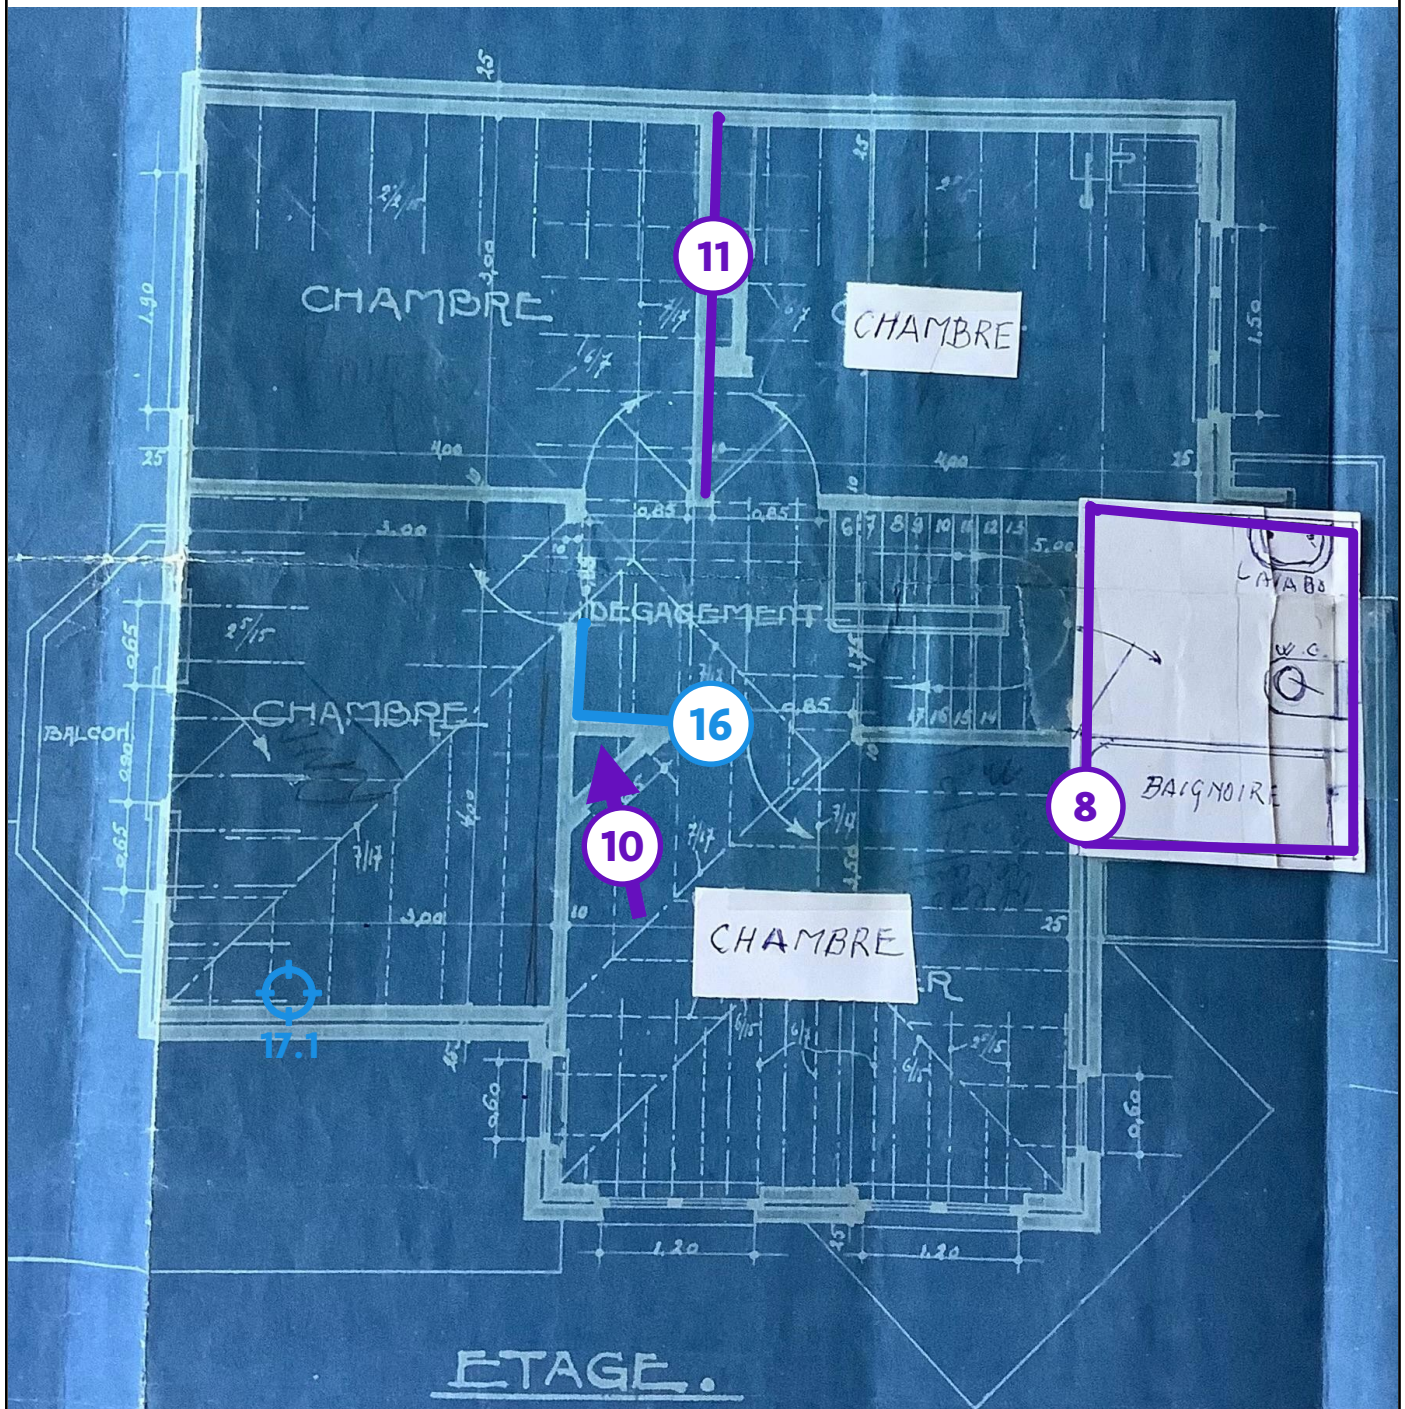
Plan 1.6: 1 ste verdieping

alle wanden zijn bepleisterd

Beschrijving	Type	Actie
8. Tegellijn achter wandtegels & plinten badkamer 1 ste verdieping	Advies	-

10. Schouwbus living	Advies	-
11. Valse wand - Hout/PVC 1 ste verdieping	Advies	-
16. Gipskarton zolder en 1 ste verdieping	Geen asbest	-
17. Pleisterwerk wanden	Geen asbest	-
17.1 Code: M01	Mengmonster	-

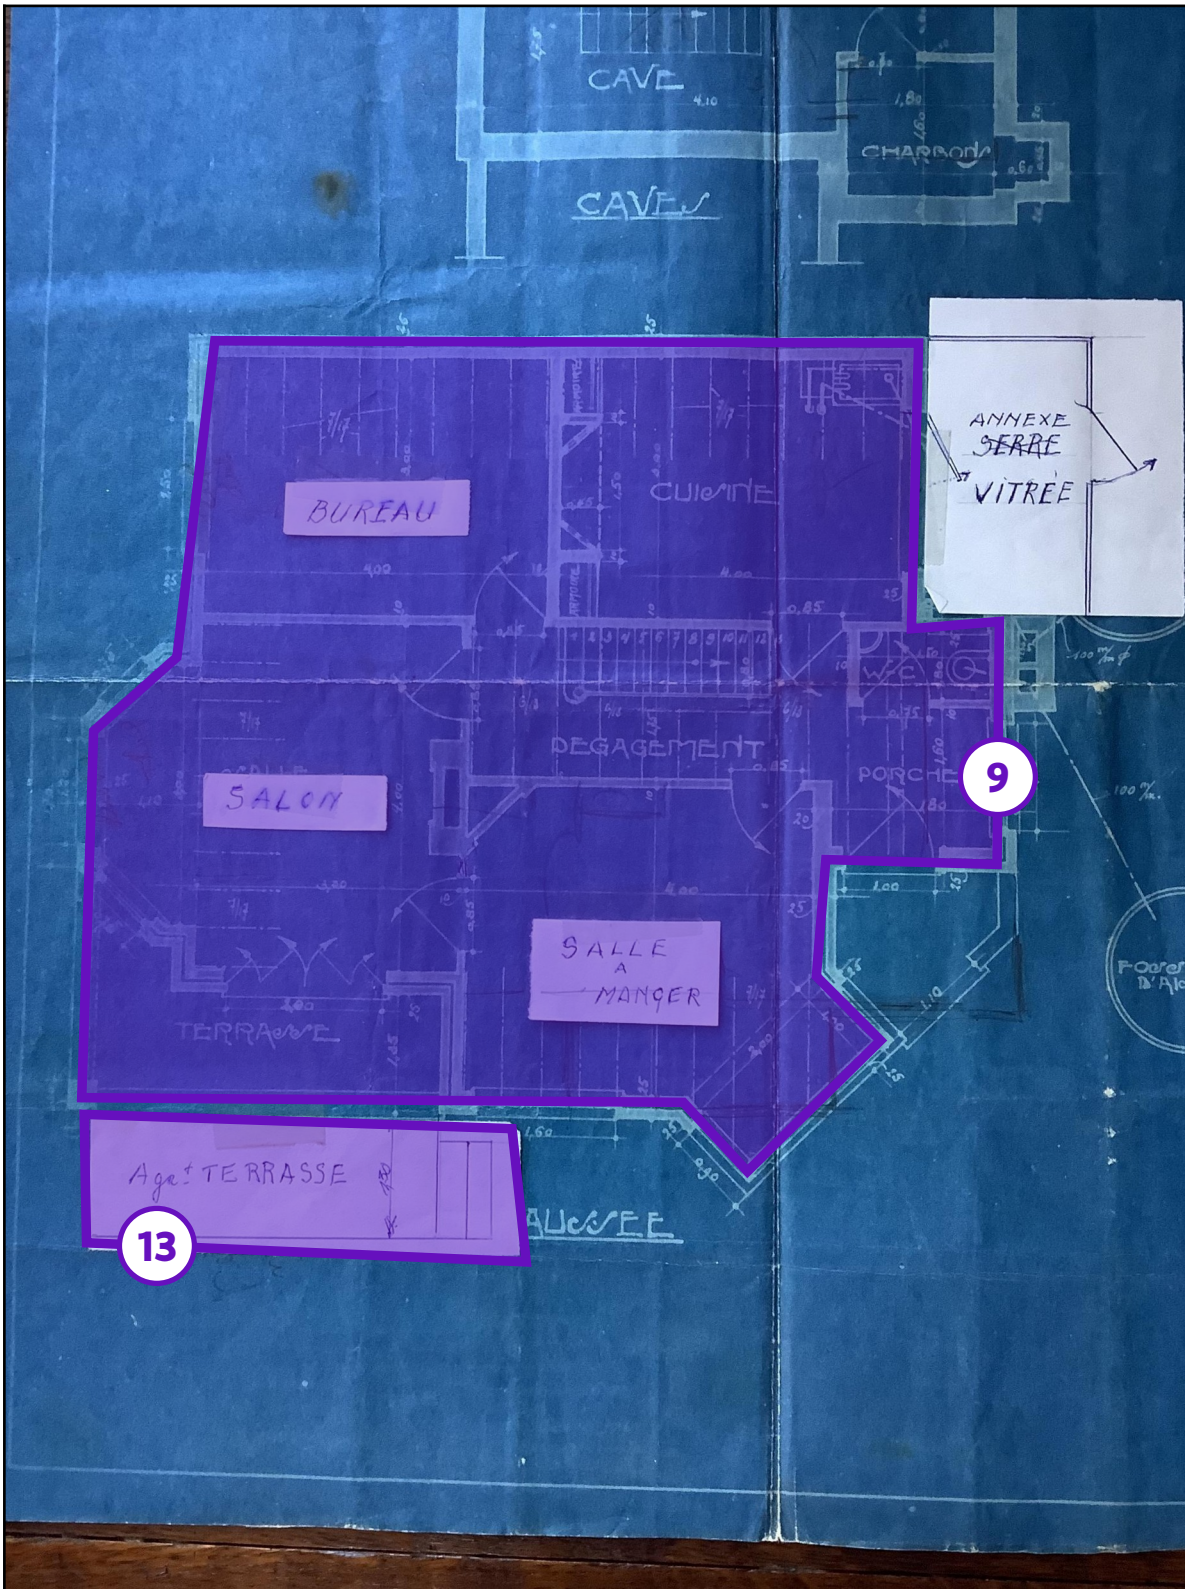
Plan 1.7: Gelijkvloers

9. Plafondafwerking in gipskarton	Advies	-
13. Plafondafwerking in hout 1 ste verdieping	Advies	-

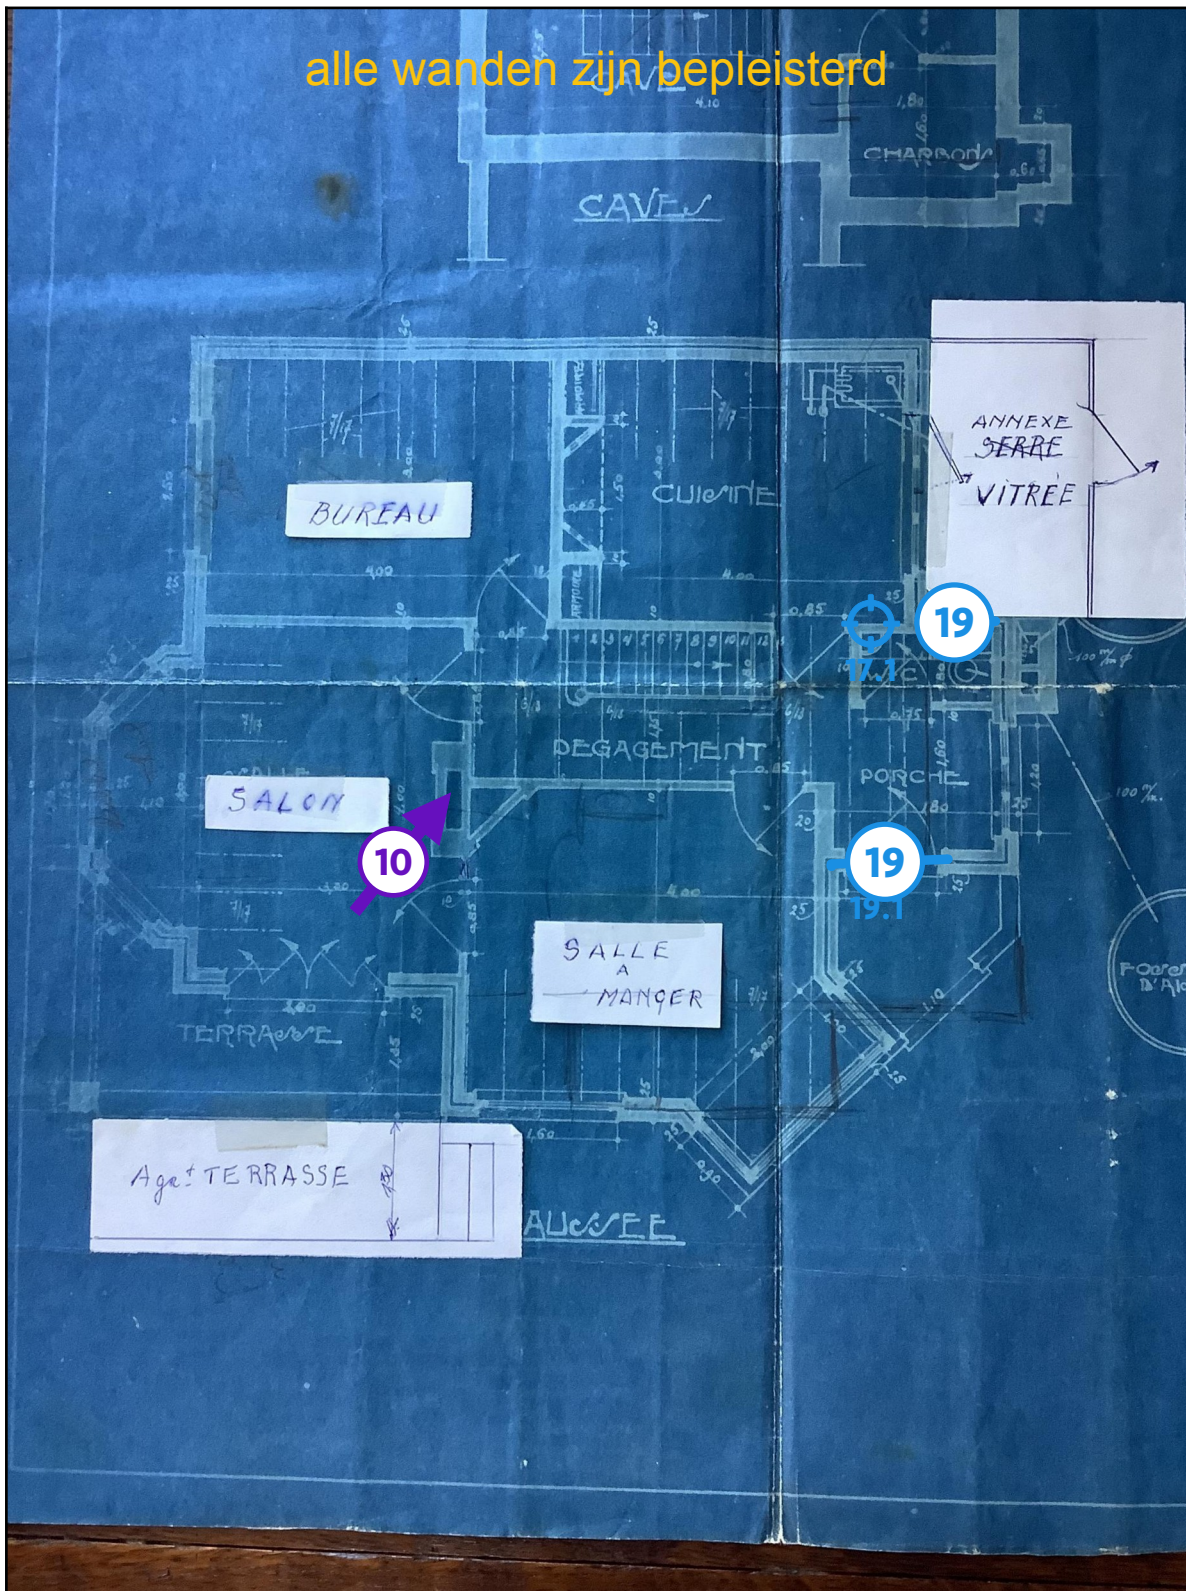
Plan 1.8: Gelijkvloers

10. Schouwbus living	Advies	-
17. Pleisterwerk wanden	Geen asbest	-
17.1 Code: M01	Mengmonster	-
19. Stopsel op schrijnwerk enkel glas ramen	Geen asbest	-
19.1 Code: M04	Puntmonster	-

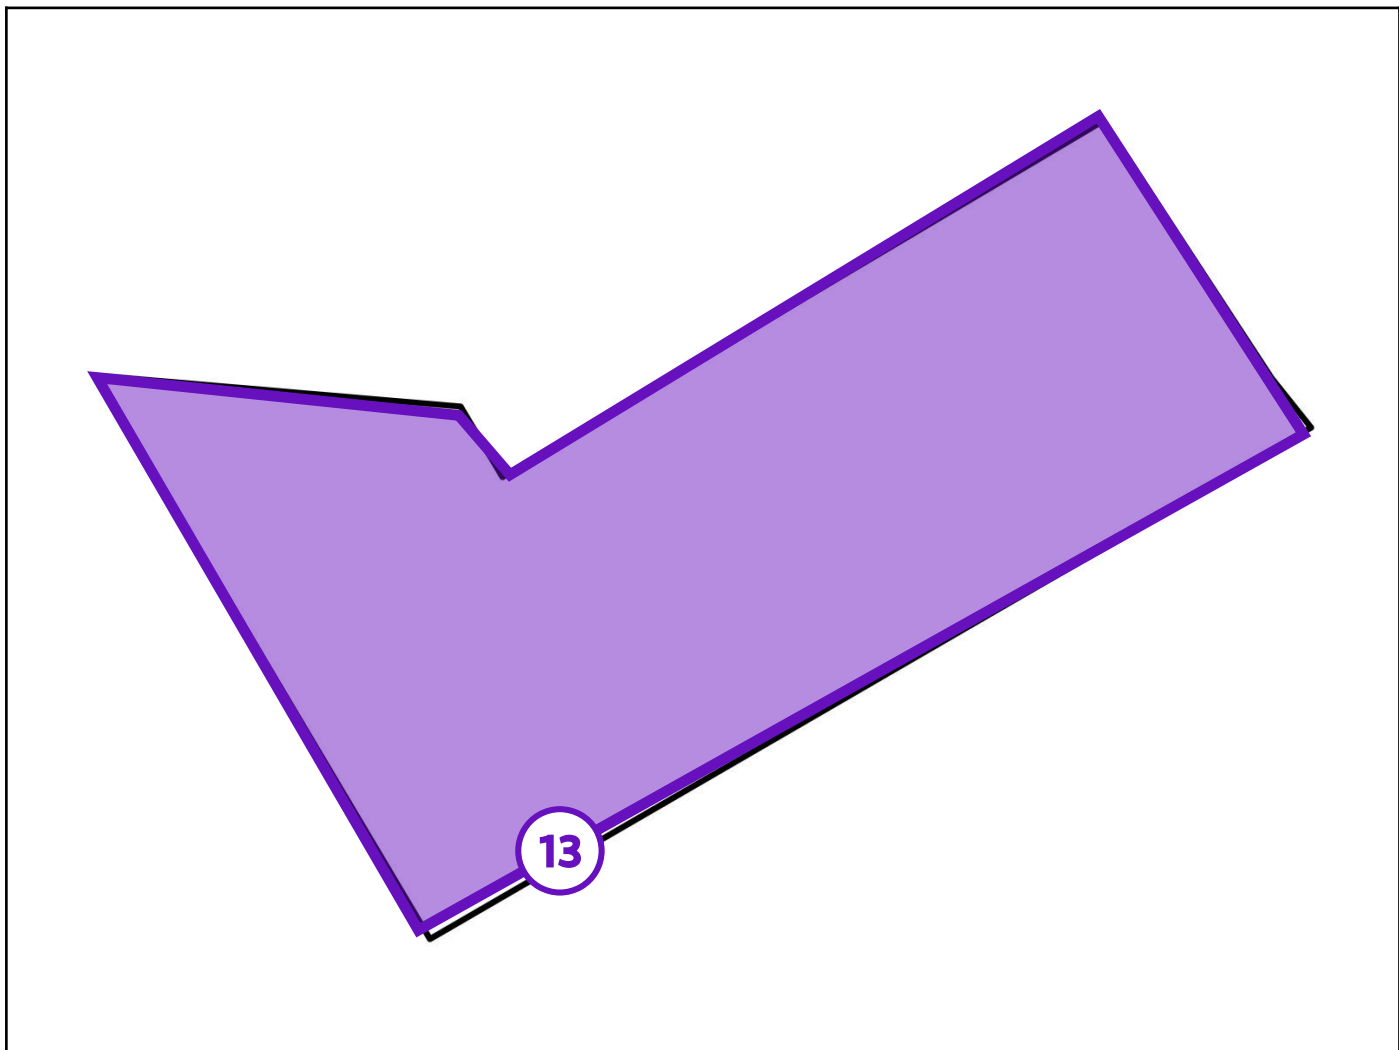
Plan 2.1: Veranda

Beschrijving	Type	Actie
13. Plafondafwerking in hout 1 ste verdieping	Advies	-

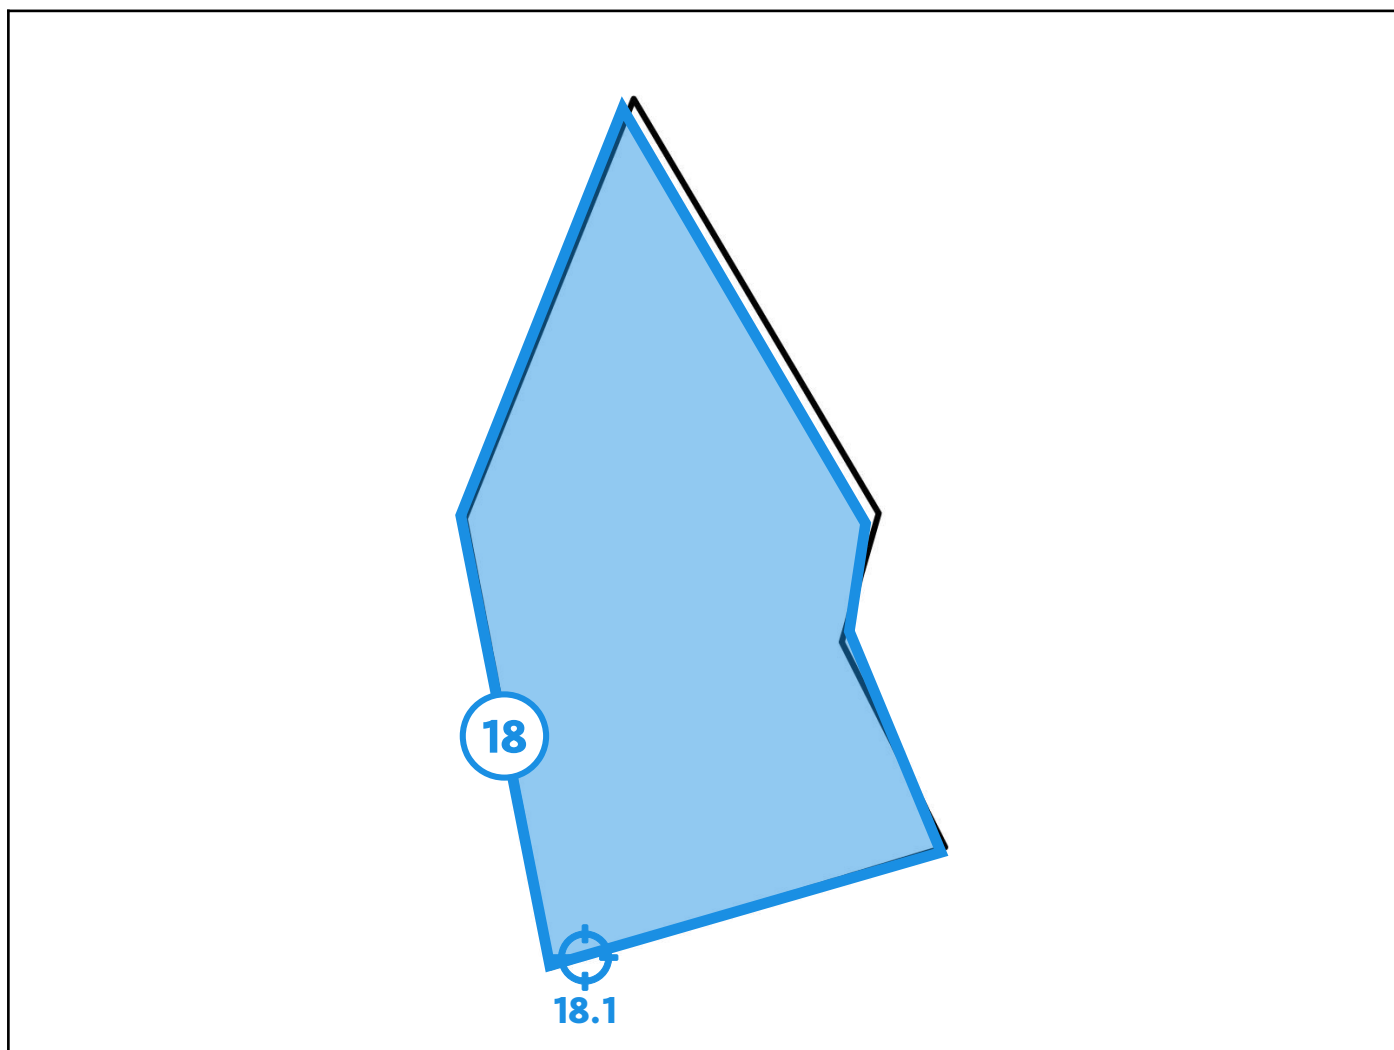
Plan 3.1: Garage

Beschrijving	Type	Actie
18. Dakbedekking - Roofing garage	Geen asbest	-
18.1 Code: M02	Puntmonster	-

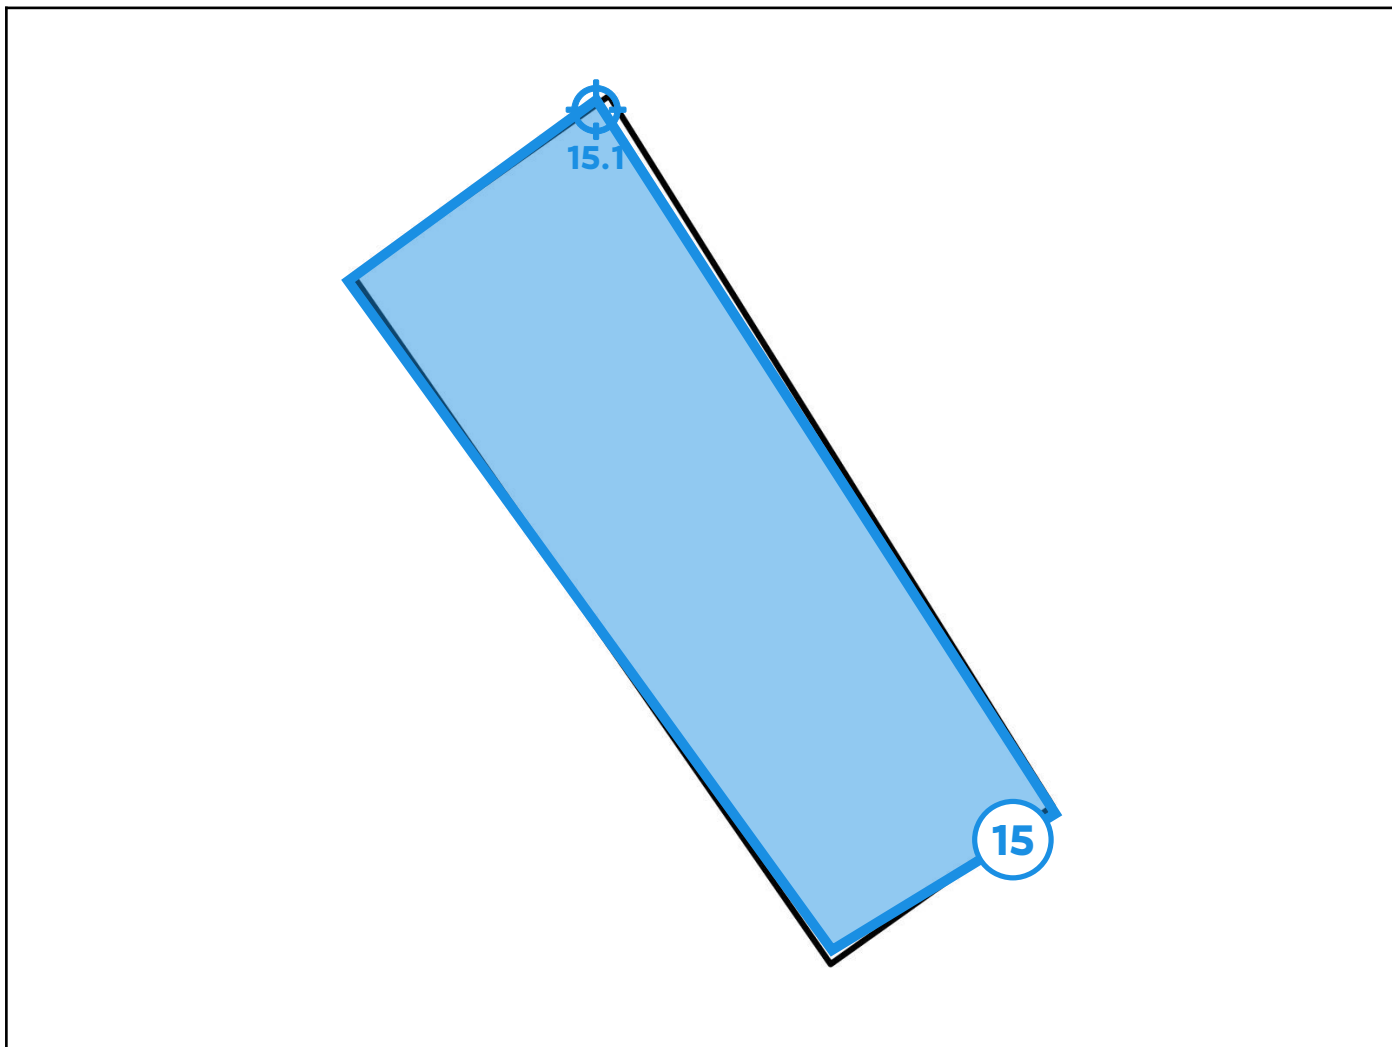
Plan 4.1: Tuinberging

Beschrijving	Type	Actie
15. Dakbedekking - Roofing tuinberging	Geen asbest	-
15.1 Code: M05	Puntmonster	-

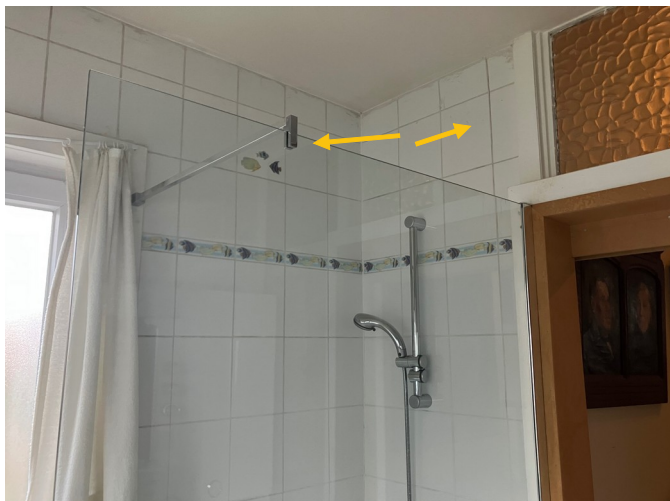
Fiche 8: Tegelijm achter wandtegels & plinten badkamer 1 ste verdieping

Identificatiemethode	Redelijk vermoeden
Primaire drager	Binnenwand
(Asbest)materiaal	In-situ afwerkingslagen - Lijm laag

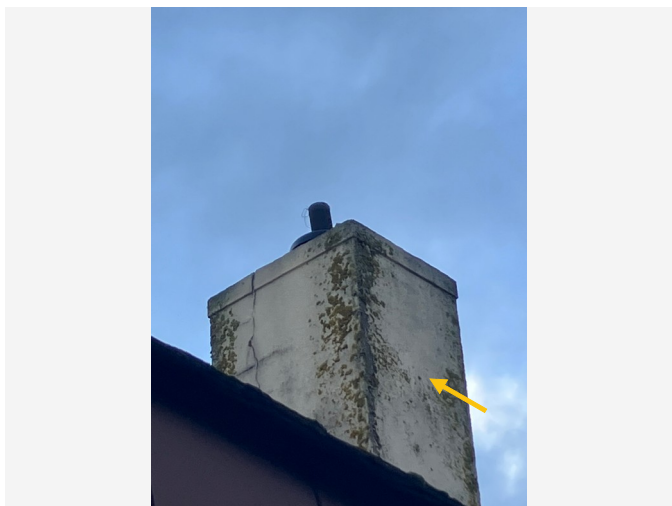
Identificatiemethode	Redelijk vermoeden
Primaire drager	Schouw
(Asbest)materiaal	Rookgaskanaal
Bindmiddel	Cement
Gebondenheid bindmiddel	Hecht

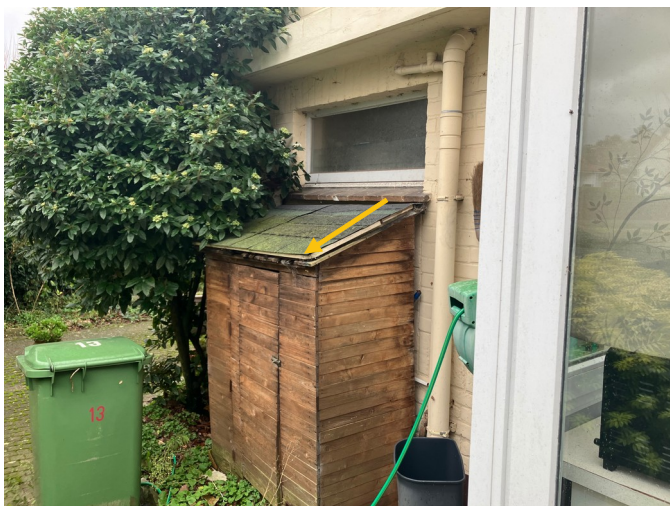
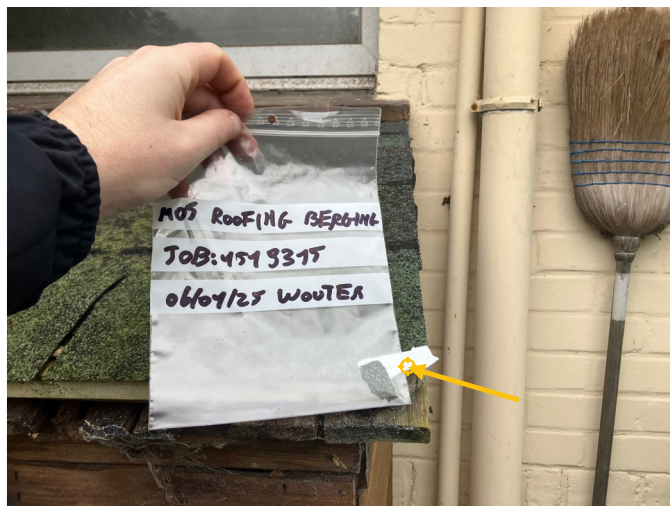
Fiche 15: Dakbedekking - Roofing tuinberging

Geen asbest

Beschrijving	Dakbedekking - Roofing tuinberging
Omgeving	Buiten
Primaire drager	Plat dak
Bindmiddel van materiaal	Bitumen (roofing, teer, asfalt)
Gebondenheid op basis van bindmiddel	Hecht
Hoeveelheid (oppervlakte - aantal)	• 3,00 m ² - 1 stuk
Totale oppervlakte	3,00 m ²
Identificatiemethode	Vaststelling met monsternamen
Destructieve handeling voor identificatie	Nee
Opmerking	<p>Er werd enkel een puntstaal genomen van de bovenste laag. Mogelijks zijn er onderliggende asbestverdachte lagen aanwezig die niet waarneembaar waren tijdens de inspectie. Wanneer bij renovatie- of sloopwerken blijkt dat er nog onderliggende lagen aanwezig zijn dient er hiervan een staal te worden genomen welke door een erkend laboratorium moet worden geanalyseerd.</p> <p>De hoeveelheid betreft een schatting</p>

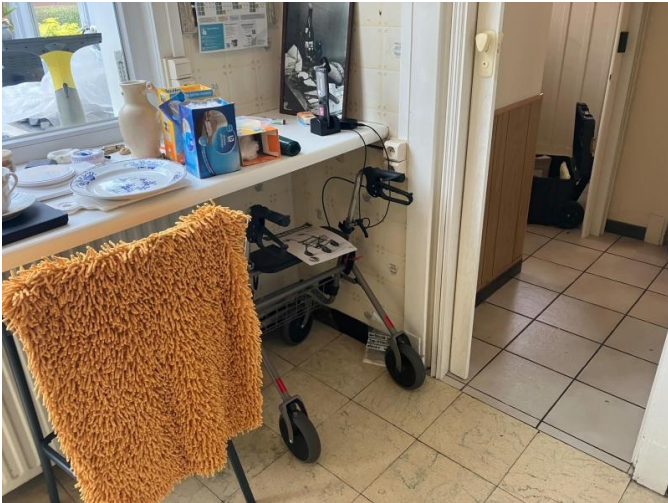
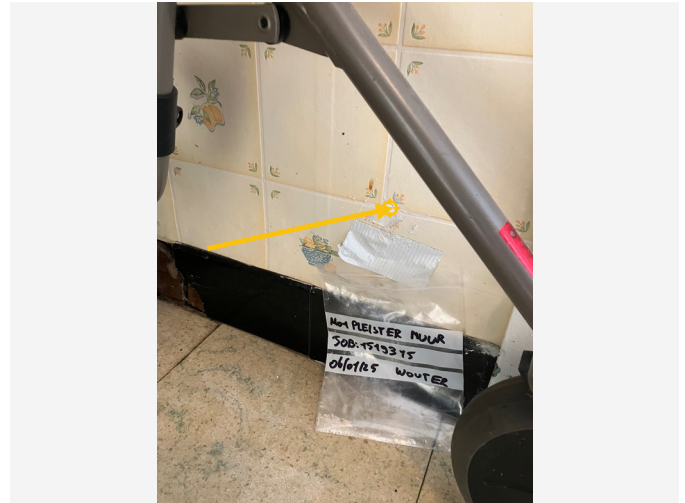
Fiche 17: Pleisterwerk wanden

Geen asbest

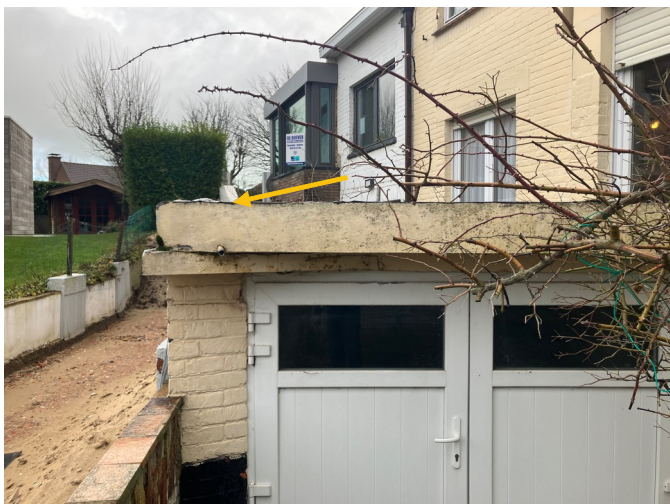
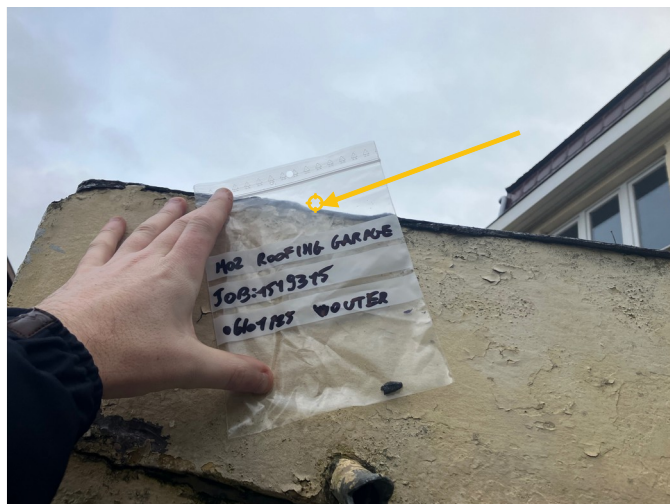
Fiche 18: Dakbedekking - Roofing garage

Geen asbest

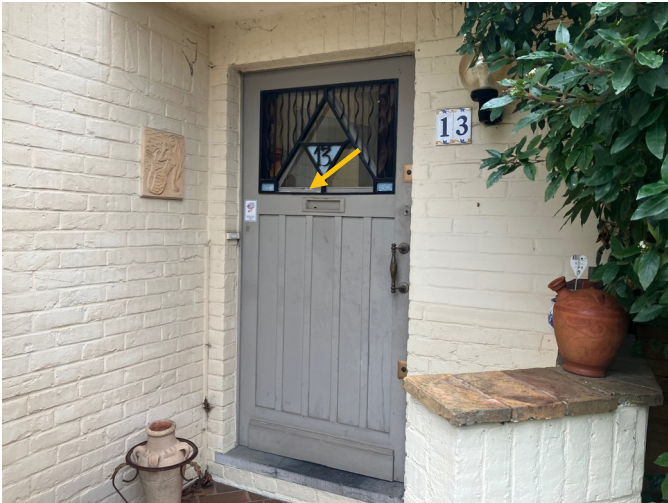
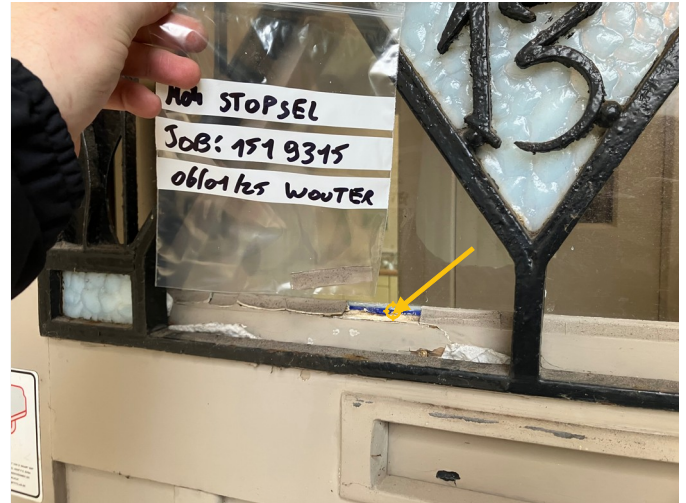
Fiche 19: Stopsel op schrijnwerk enkel glas ramen

Geen asbest
