# Asbestinventarisatetest

O.L. Vrouwestraat 22, 2560 Nijlen

Attestnummer : 20250127-000355.000

Uitgegeven op : 27.01.2025

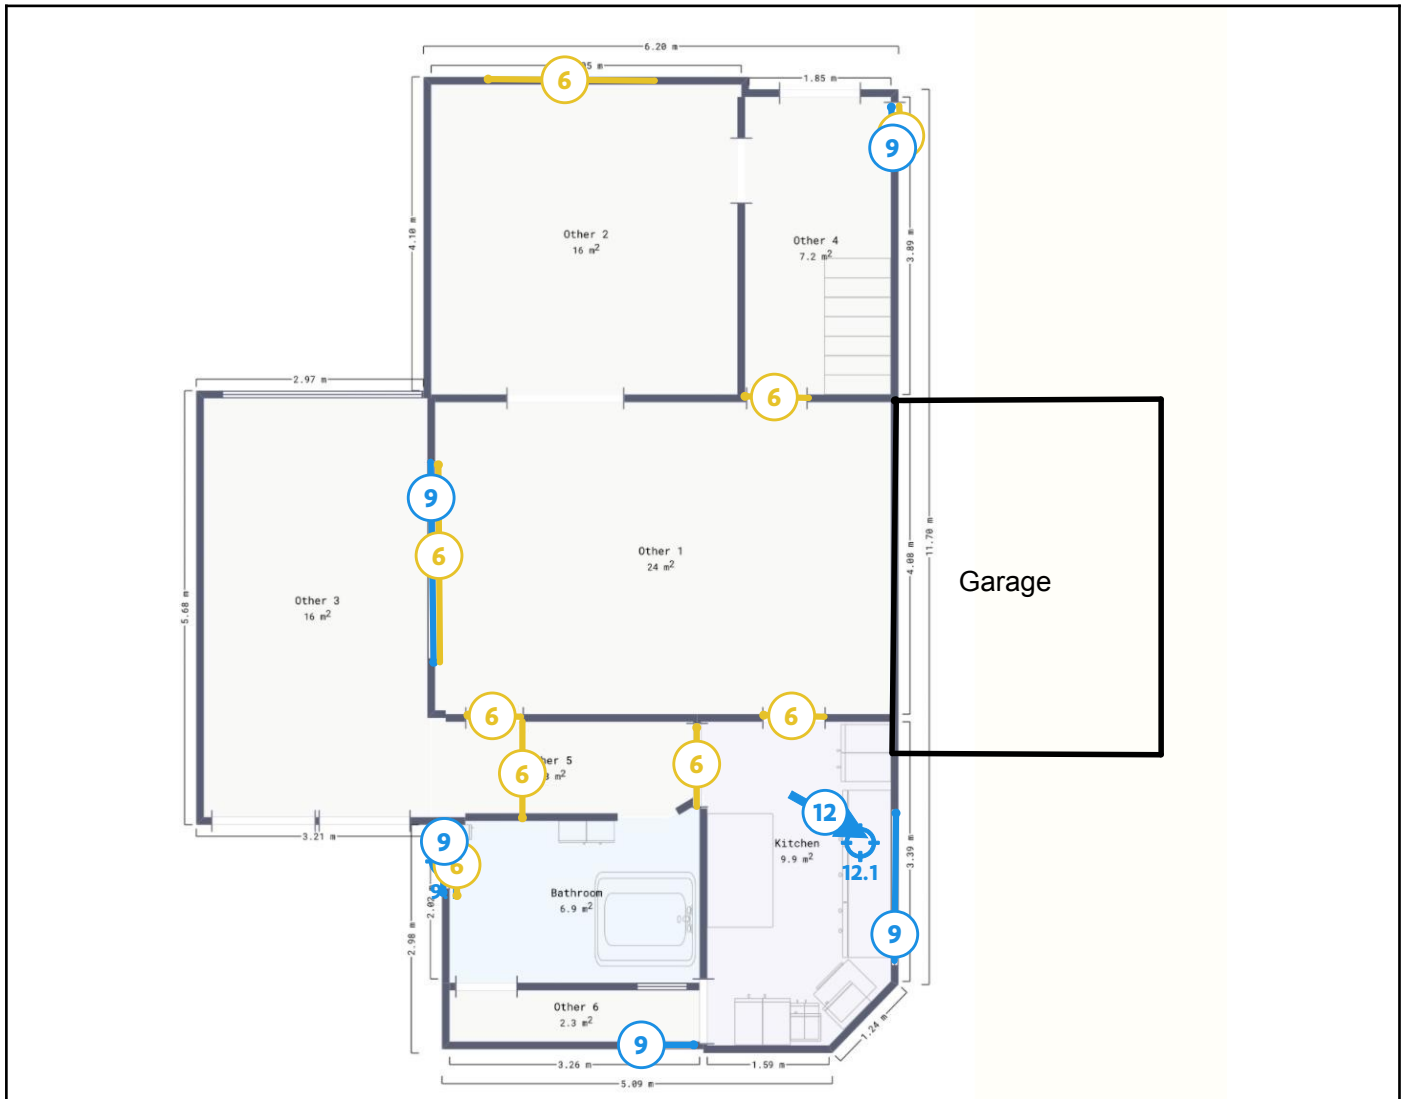
# Plan 1.1: Gelijkvloers plan

Beschrijving	Type	Actie
6. Massal dorpel en raamtablet	Asbestmateriaal	Zorgvuldig beheren
9. Mastiek ramen	Geen asbest	-
9.1 Code: 3-001	Puntmonster	-
12. Anti dreunlap	Geen asbest	-
12.1 Code: 4-001	Puntmonster	-

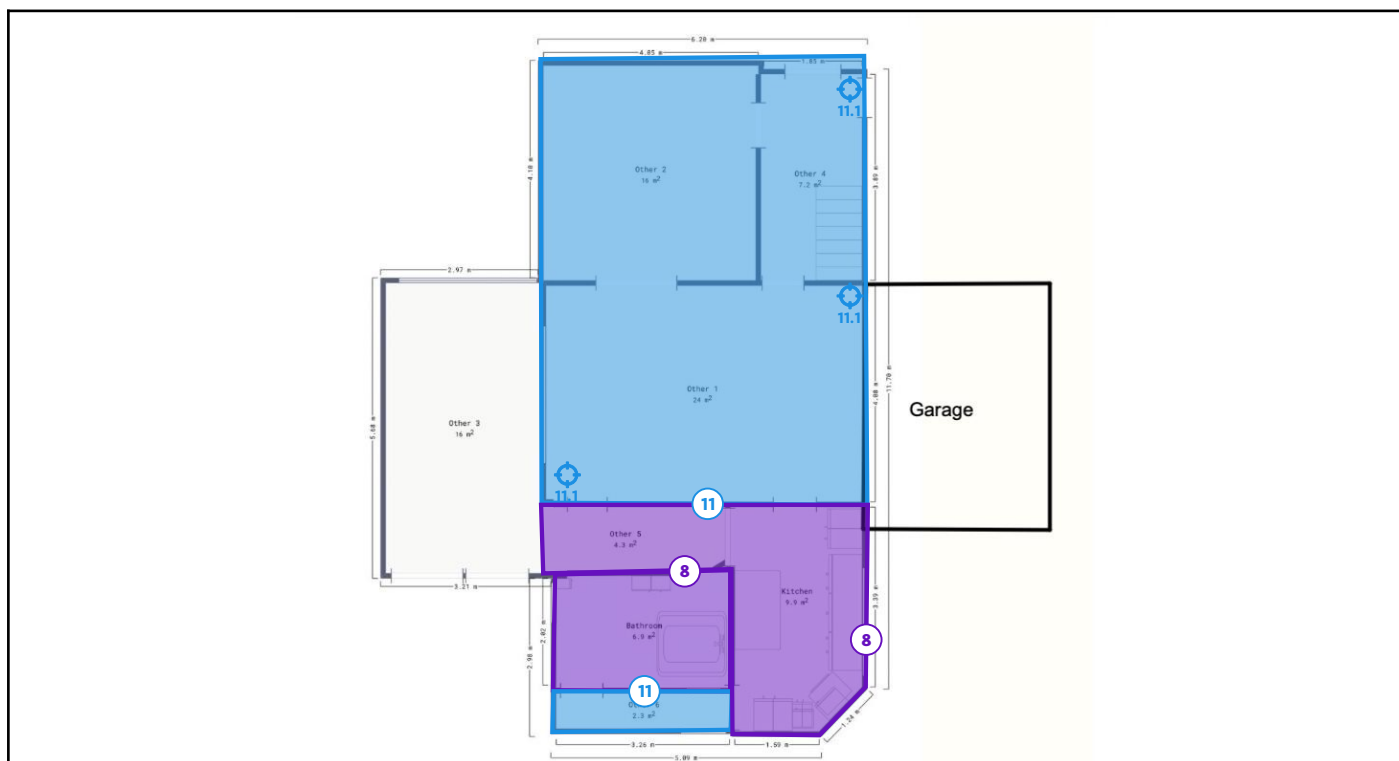
## Plan 1.3: Gelijklvoers pleisterwerk plafond plan

Beschrijving	Type	Actie
8. Plafond uit gipskarton of hout	Advies	-
11. Pleisterwerk plafond	Geen asbest	-
11.1 Code: 2-001	Mengmonster	-

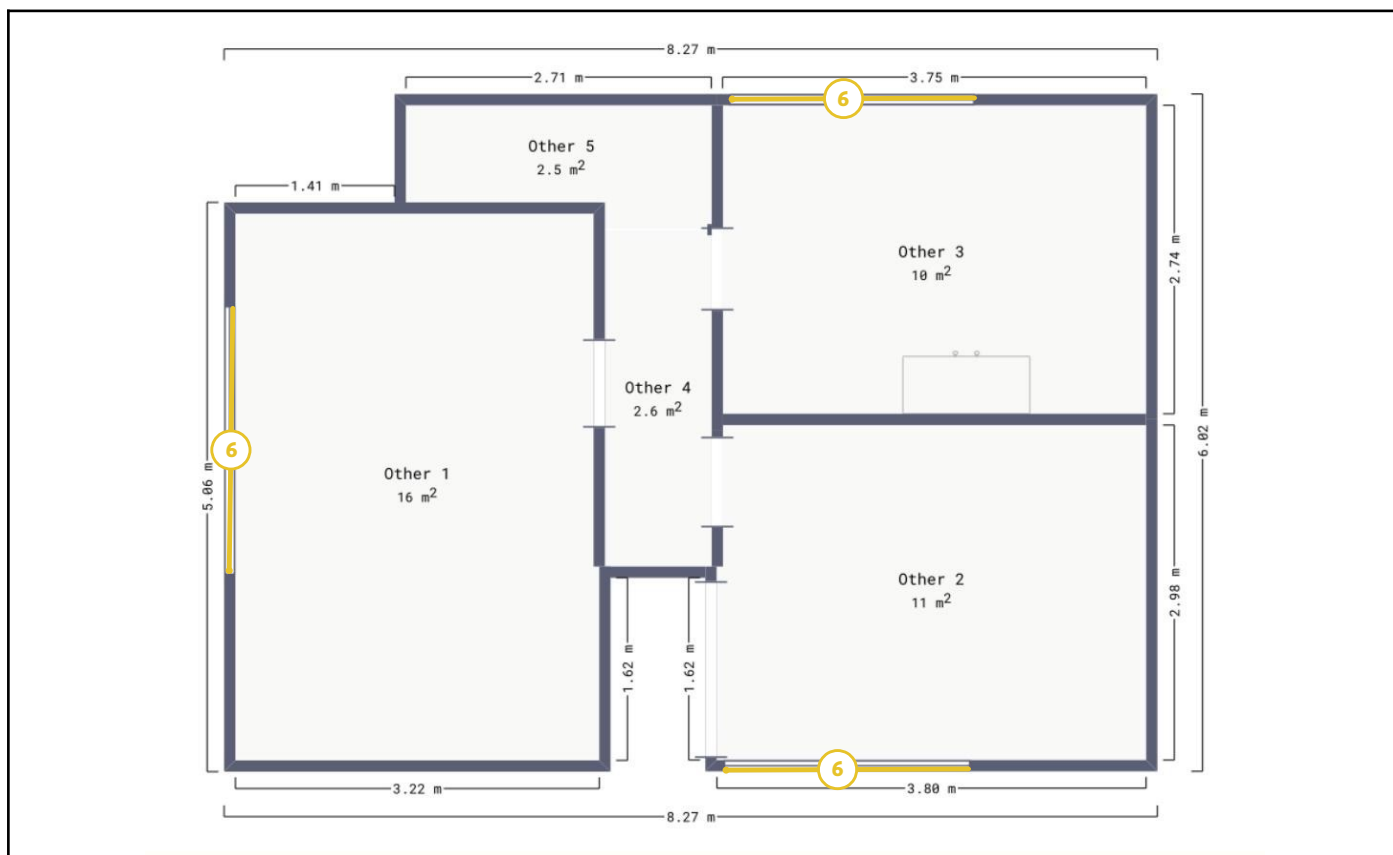
## Plan 1.4: Eerste verdieping plan

Beschrijving	Type	Actie
6. Massal dorpel en raamtablet	Asbestmateriaal	Zorgvuldig beheren

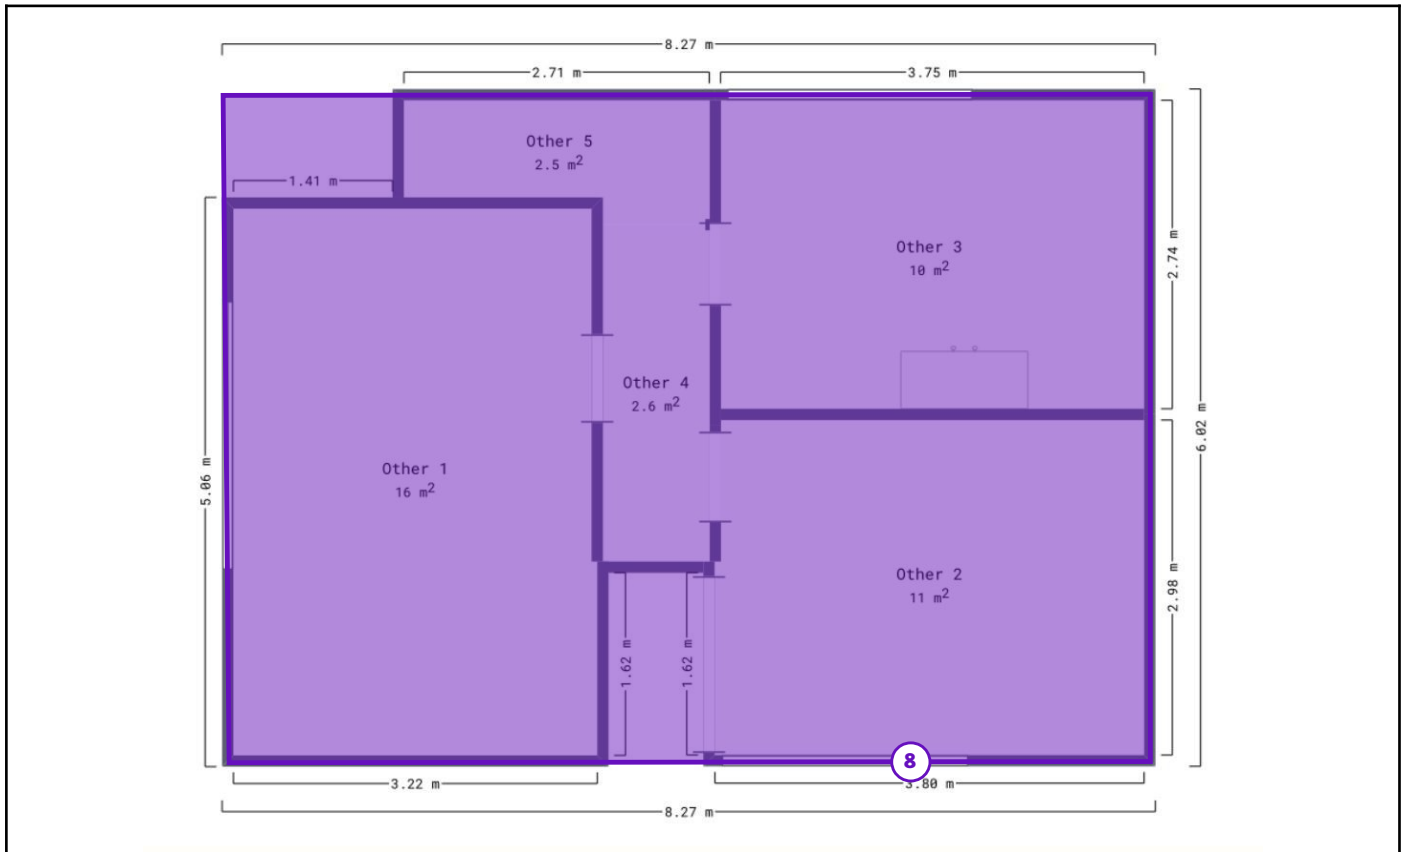
## Plan 1.6: Eerste verdieping pleisterwerk plafond plan

Beschrijving	Type	Actie
8. Plafond uit gipskarton of hout	Advies	-

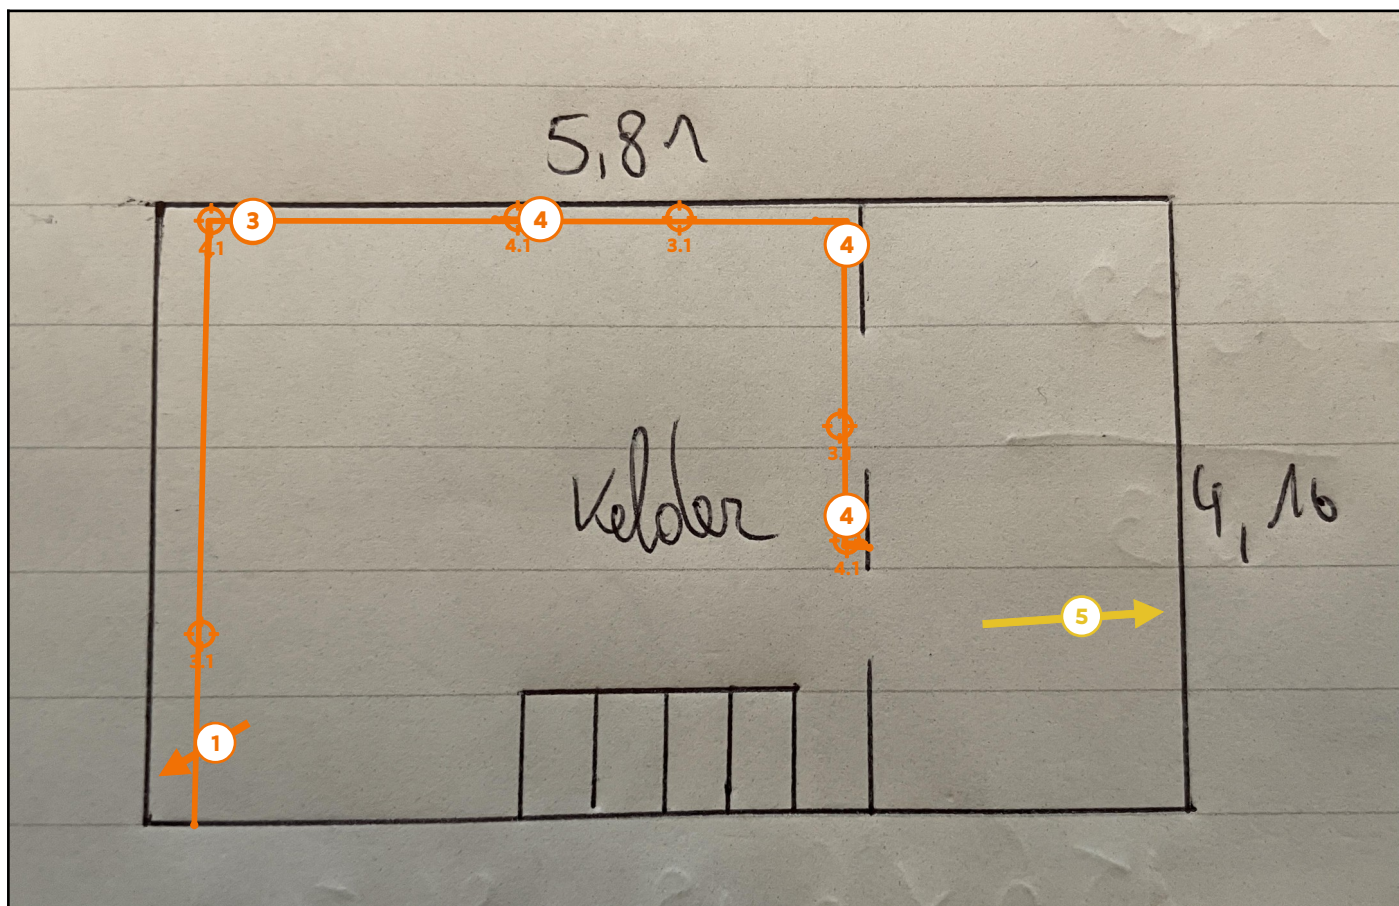
## Plan 1.7: Kelder plan

Beschrijving	Type	Actie
1. Buis kelder	Asbestmateriaal	Verwijderen
3. Leiding isolatie rechte stukken	Asbestmateriaal	Verwijderen
3.1 Code: 5-001	Mengmonster	-
4. Leiding isolatie bochten	Asbestmateriaal	Verwijderen
4.1 Code: 6-001	Mengmonster	-
5. Bakeliet	Asbestmateriaal	Zorgvuldig beheren

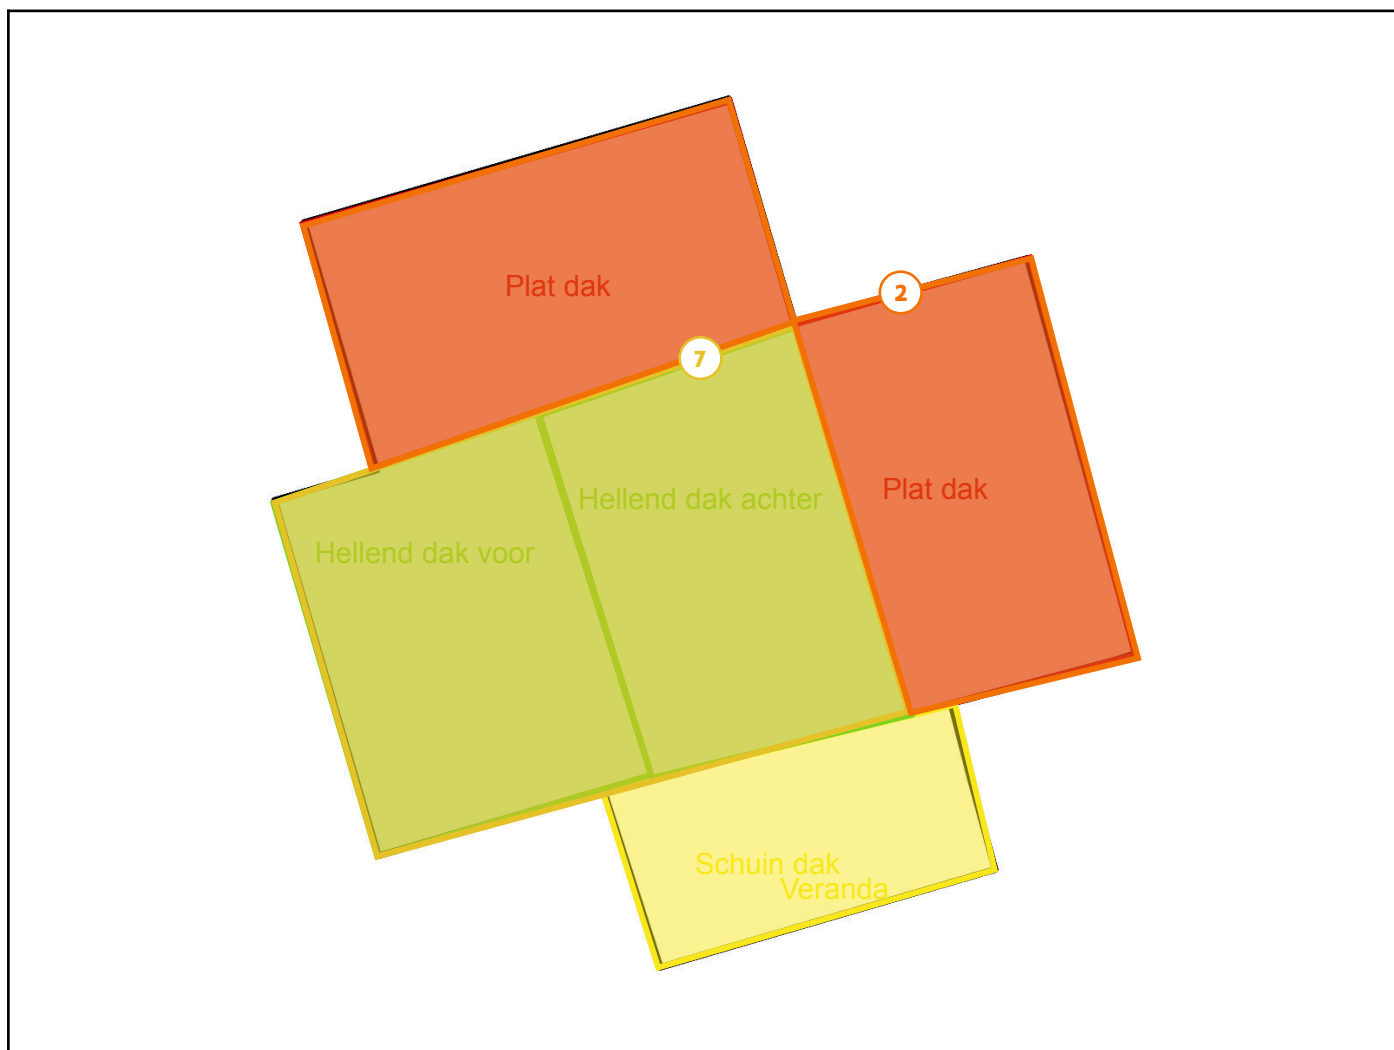
## Plan 1.8: Dak plan

Beschrijving	Type	Actie
2. Roofing plat dak	Asbestmateriaal	Verwijderen
7. Onderdak	Asbestmateriaal	Zorgvuldig beheren
