Asbestinventarisatetest

Kerkhofstraat 29, 1840 Londerzeel

Attestnummer : 20240321-000322.000

Uitgegeven op : 21.03.2024

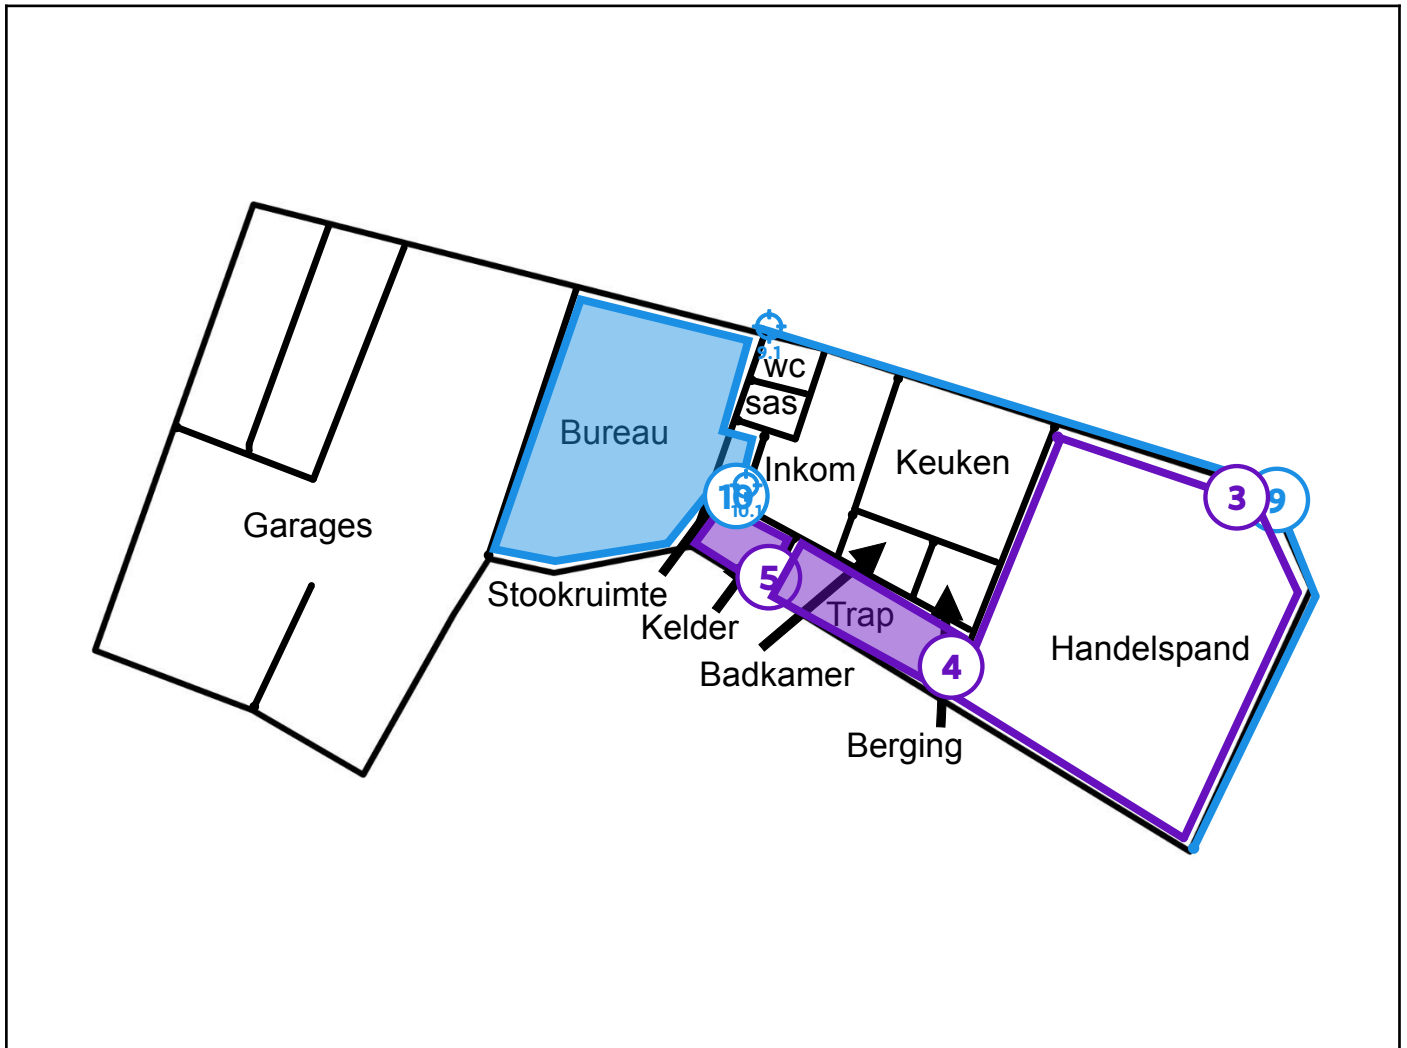
Plan 1.1: Gelijkvloers

Beschrijving	Type	Actie
3. Lambrisering	Advies	-
4. Vloerzeil trap	Advies	-
5. Kelder	Advies	-
9. Crepi	Geen asbest	-
9.1 Code: MM05	Puntmonster	-
10. Vloerbekleding	Geen asbest	-
10.1 Code: MM02	Puntmonster	-

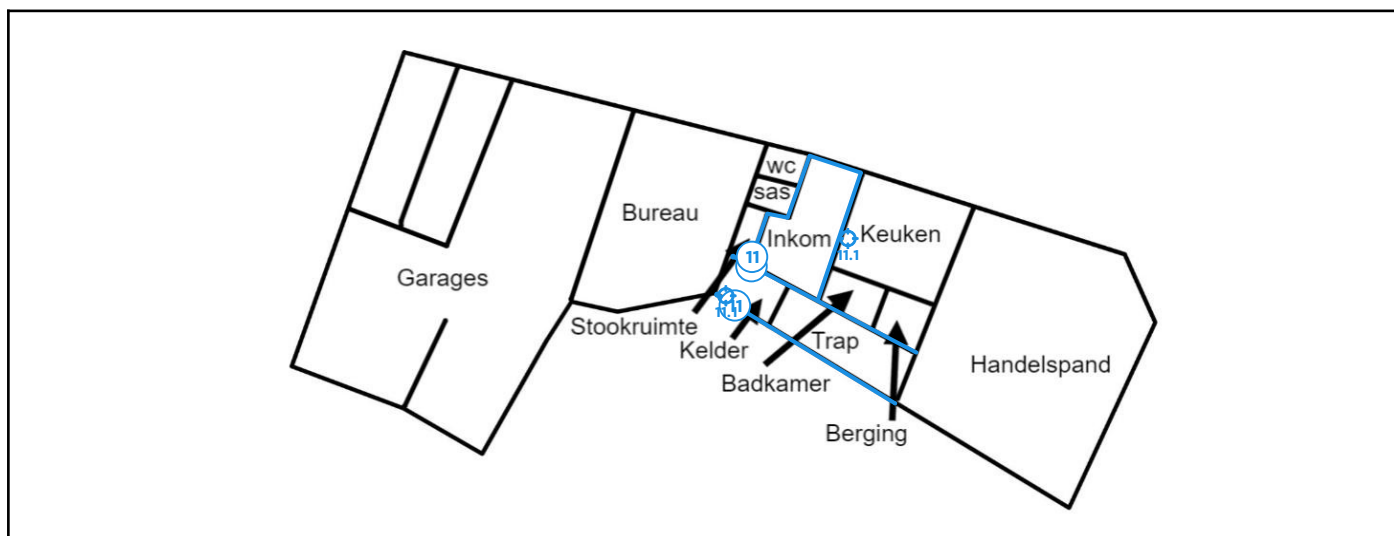
Plan 1.2: Gelijkvloers

Beschrijving	Type	Actie
11. Pleisterwerk wand	Geen asbest	-
11.1 Code: MM01	Mengmonster	-

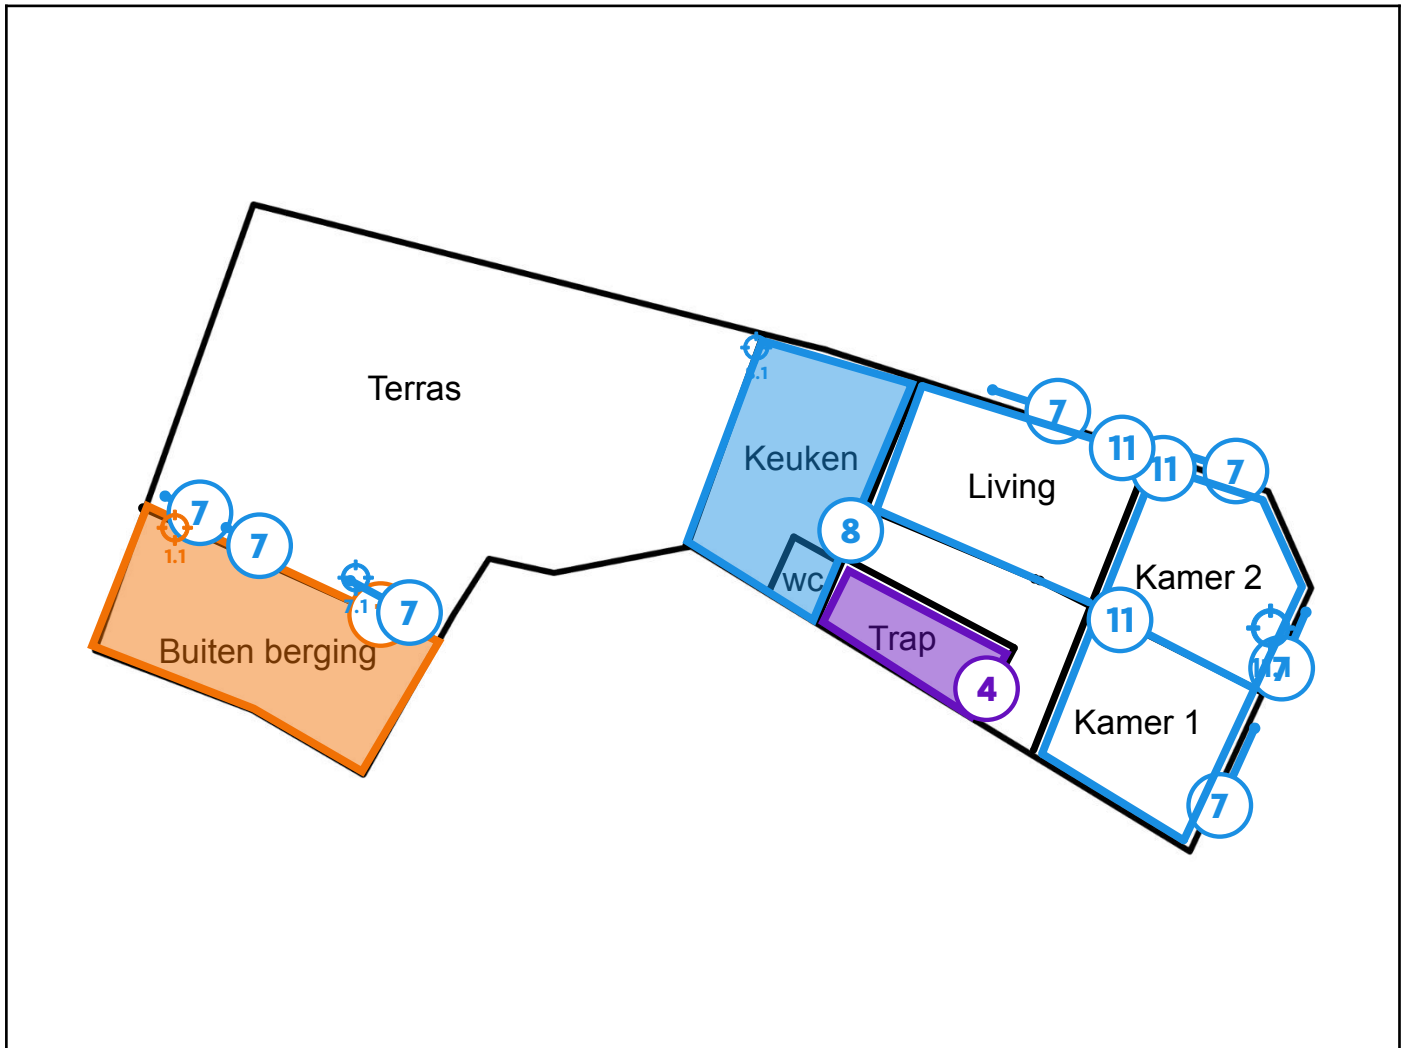
Plan 1.3: Verdiep +1

Beschrijving	Type	Actie
1. Golfplaten berging buiten	Asbestmateriaal	Verwijderen
1.1 Code: Mm04	Puntmonster	-
4. Vloerzeil trap	Advies	-
7. Mastiek	Geen asbest	-
7.1 Code: MM03	Puntmonster	-
8. Roofing	Geen asbest	-
8.1 Code: MM06	Puntmonster	-

11. Pleisterwerk wand	Geen asbest	-
11.1 Code: MM01	Mengmonster	-

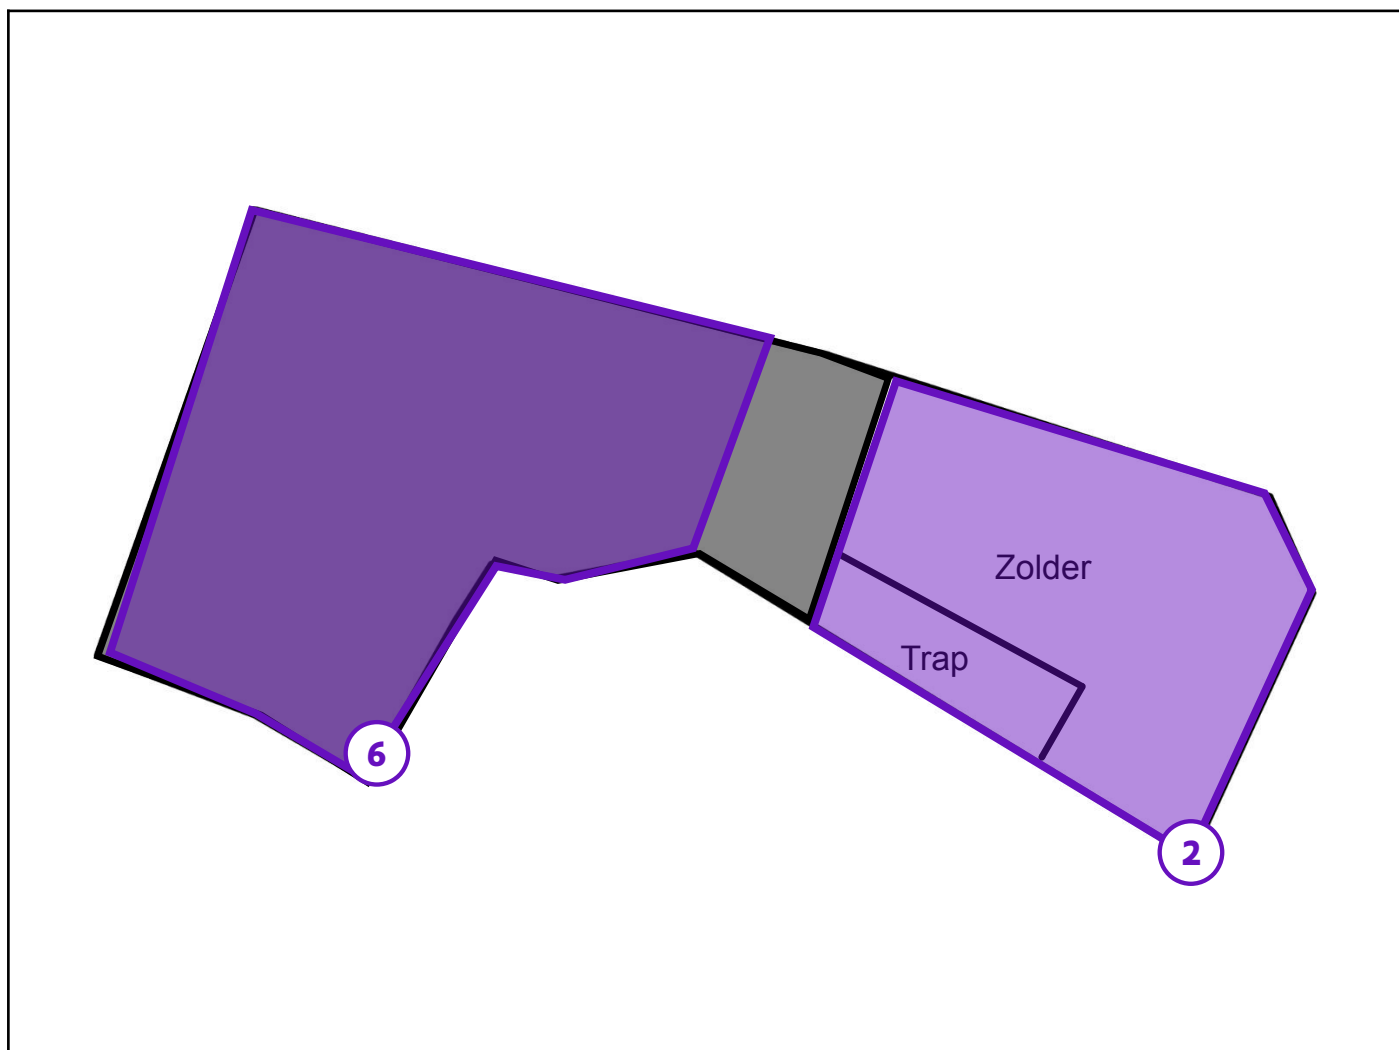
Plan 1.4: Zolder

Beschrijving	Type	Actie
2. Onderdak	Beperking	-
6. Dak garages epdm	Advies	-
