Asbestinventarisatetest

Zeelaan 10, 9900 Eeklo

Attestnummer : 20230826-000155.000

Uitgegeven op : 26.08.2023

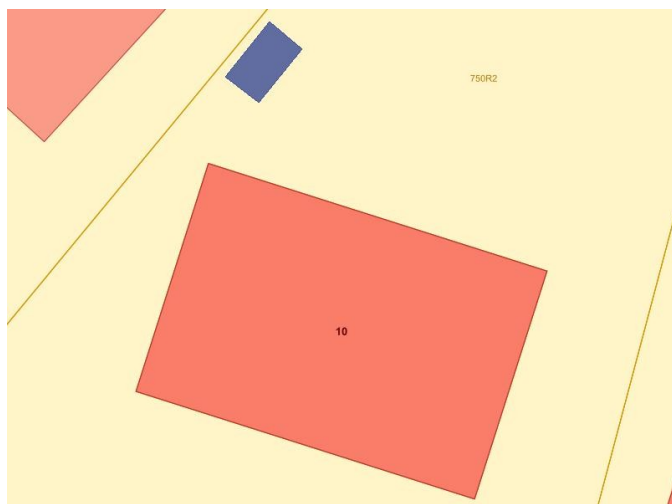
Zone 1: Constructie

Tijdens de inspectie vastgesteld:

1 **Asbestmateriaal**

Beschrijving	Type	Actie
1. golfplaten tuinhuis	Asbestmateriaal	Dringend verwijderen

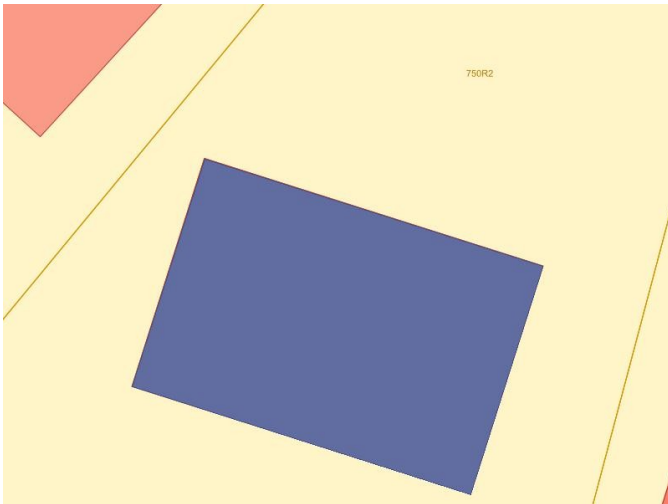
Zone 2: Hoofdgebouw

Tijdens de inspectie vastgesteld:

- 8 Asbestmaterialen**
- 0 Beperkingen
- 0 Uitsluitingen
- 0 Roerende goederen
- 0 Puin, steenslag, (water)bodem
- 1 Adviezen**
- 0 Geen asbest
