# Asbestinventarisatetest

Splithage 9, 8340 Damme

Attestnummer : 20230927-000400.000

**Niet-asbestveilig**

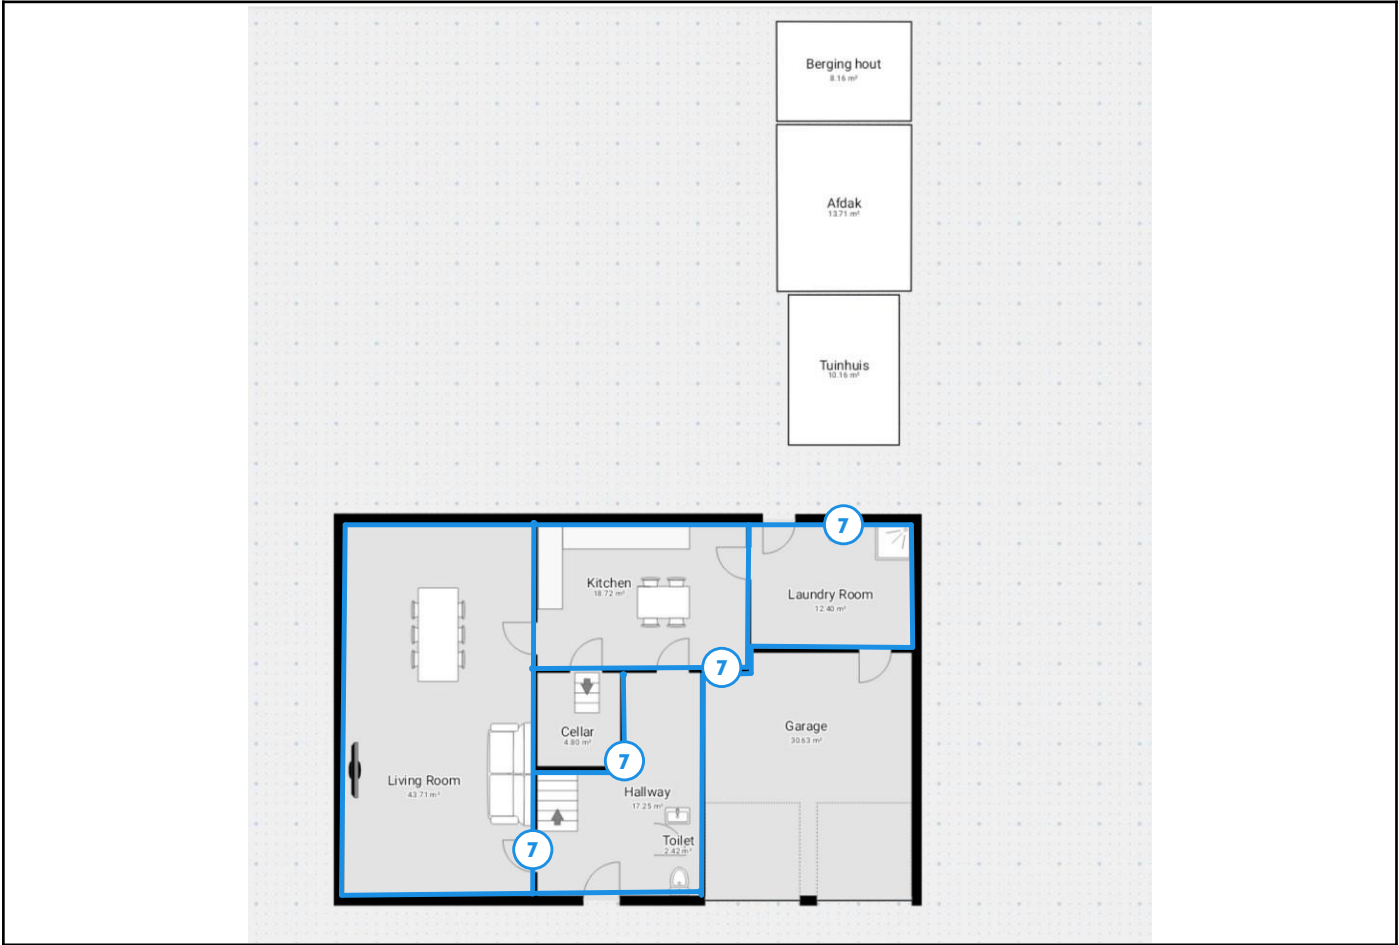
# Plan 1.2: Muurpleister gelijkvloers

| Beschrijving | Type | Actie |
|---|---|---|
| 7. M1 muurpleister keuken-living-gang | Geen asbest | - |

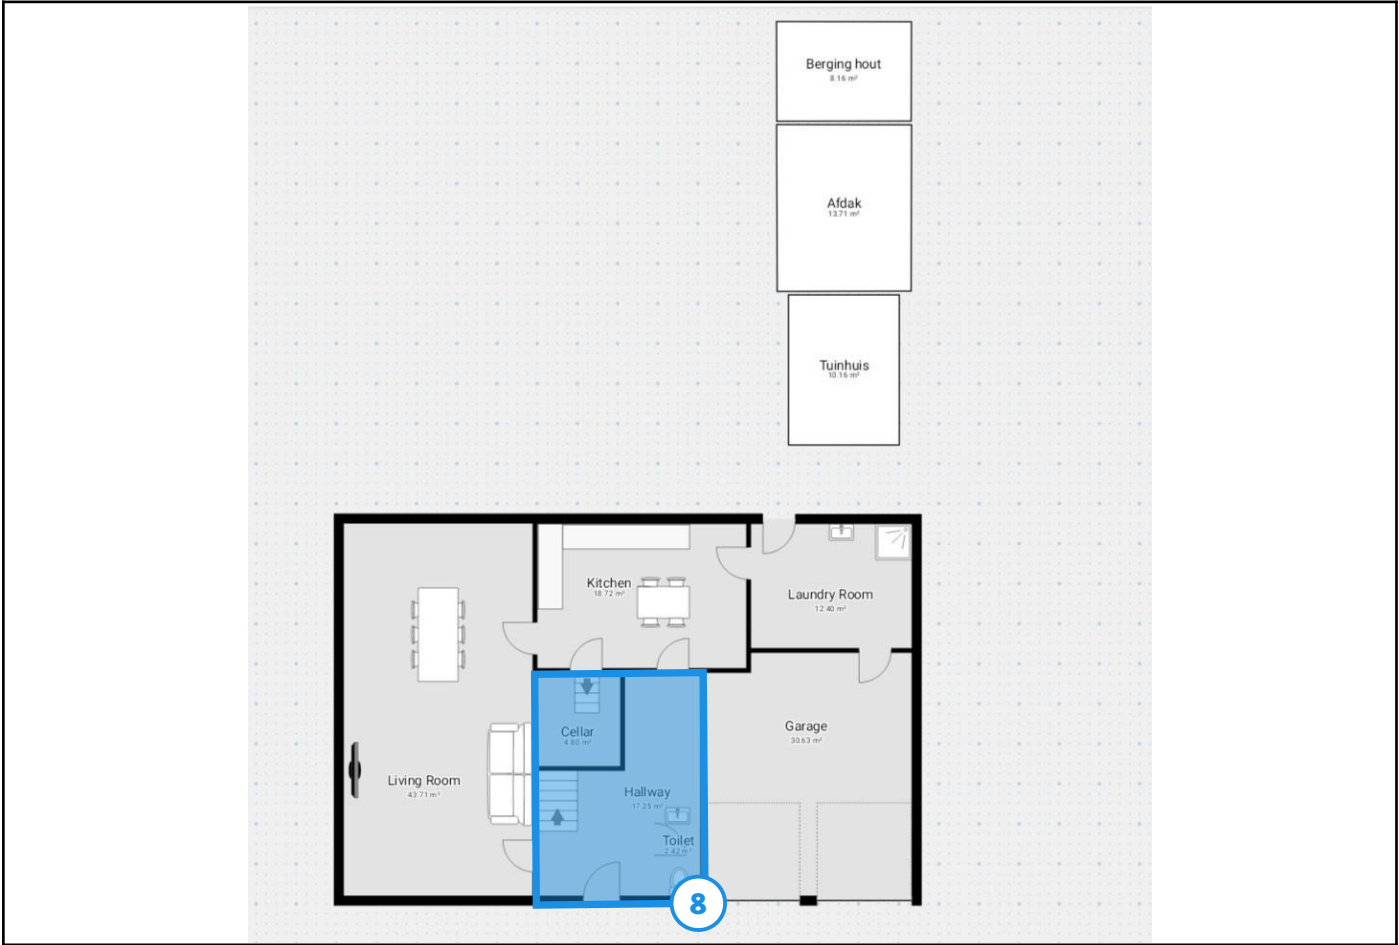
# Plan 1.4: Plafondpleister gelijkvloers

| Beschrijving | Type | Actie |
|---|---|---|
| 8. M2 Plafondpleister Kelder-gang-toilet | Geen asbest | - |

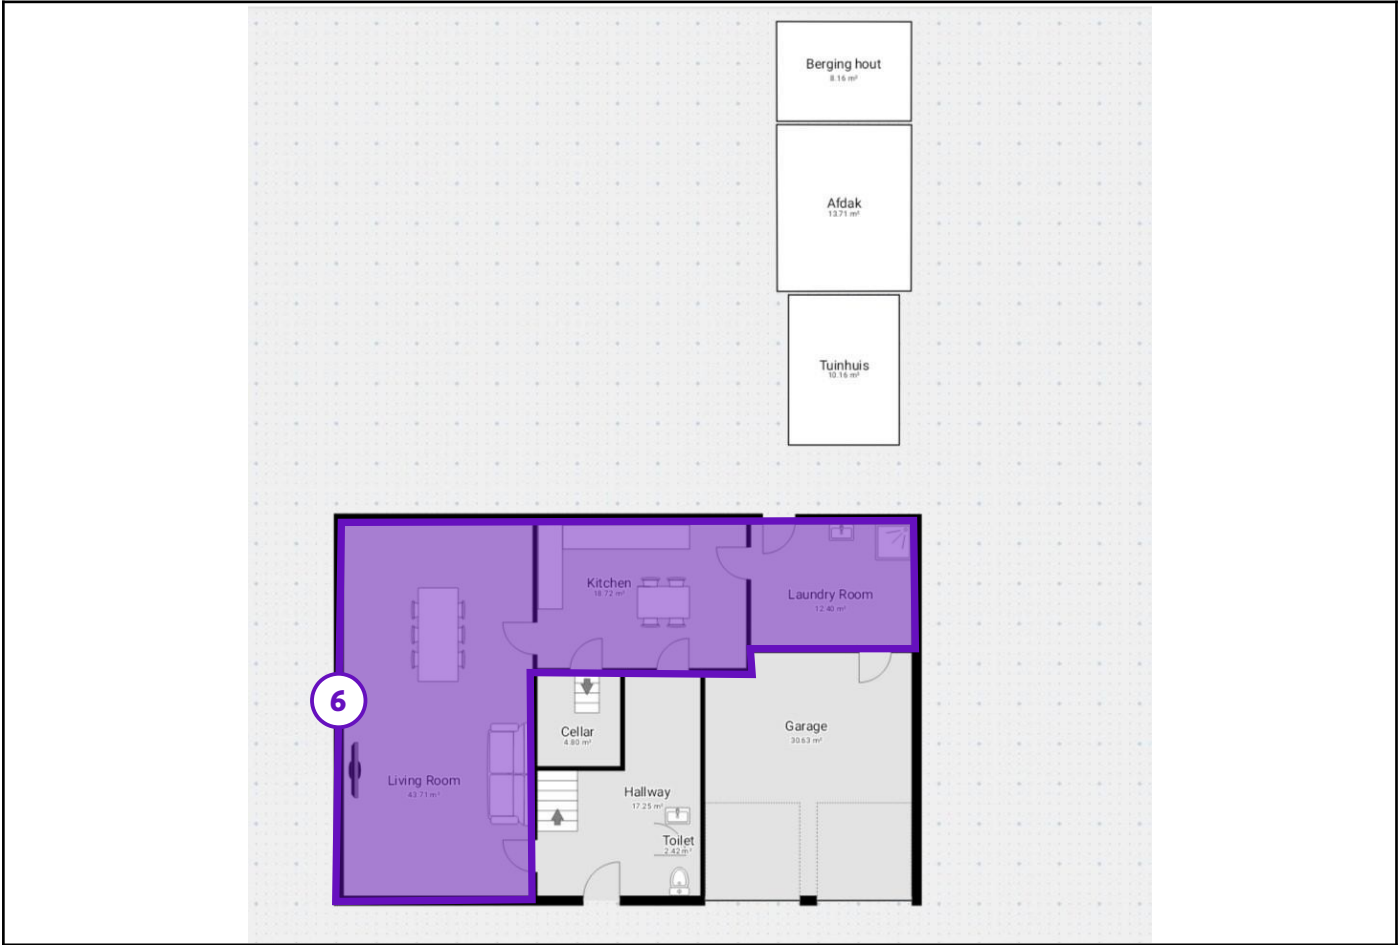
# Plan 1.5: Vals plafond gelijkvloers

| Beschrijving | Type | Actie |
|---|---|---|
| 6. Vals plafond | Advies | - |

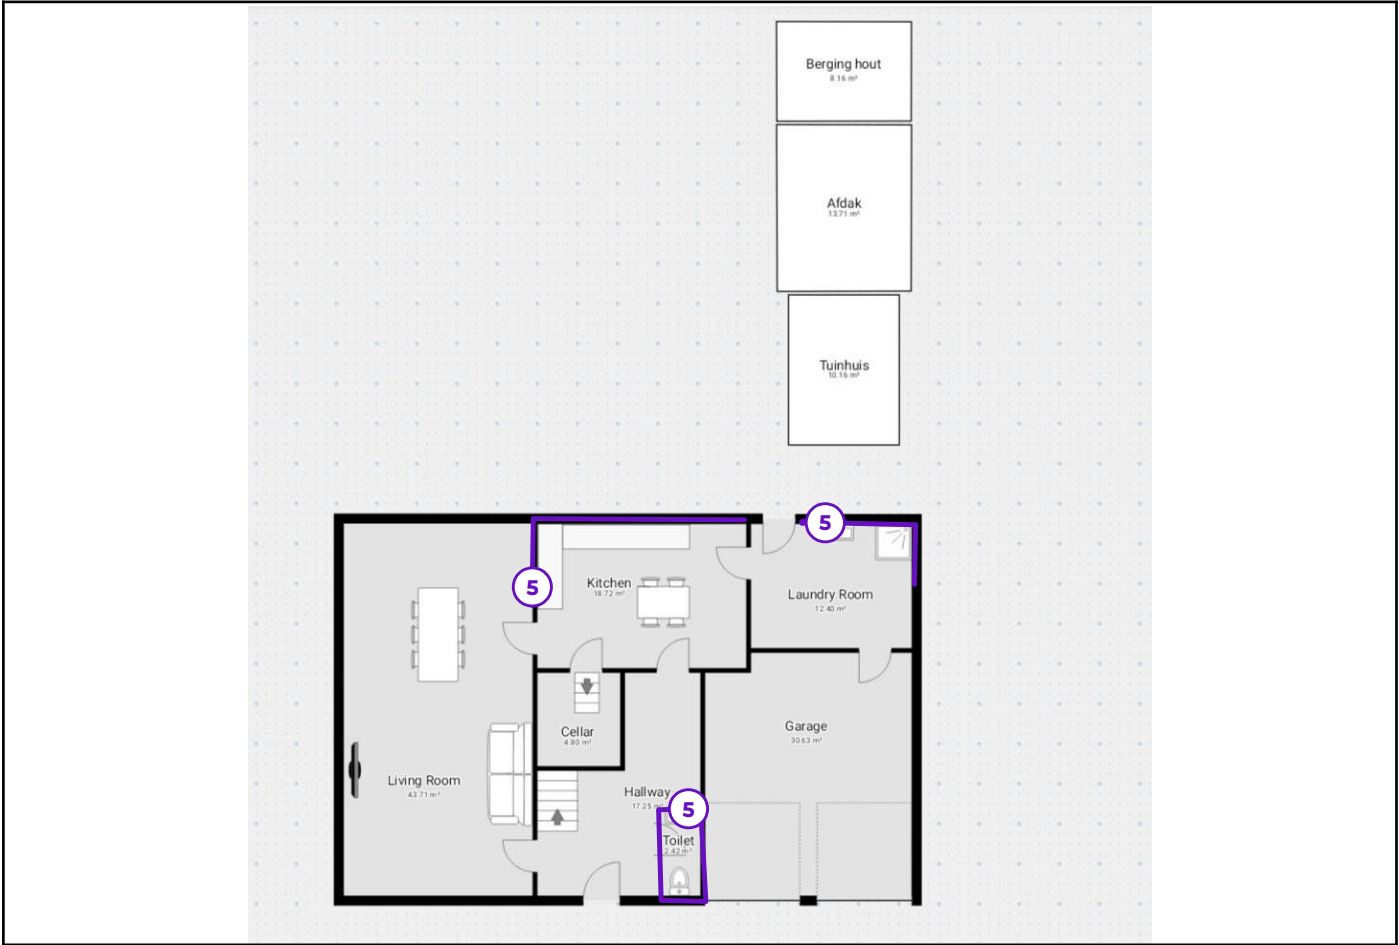
# Plan 1.9: Wandtegels keuken-toilet-wasruimte

| Beschrijving | Type | Actie |
|---|---|---|
| 5. Wandtegels badkamer-toilet-keuken-wasruimte | Advies | - |

Aan de muren in keuken, toilet, wasruimte, en badkamer werden als afwerking tegels bevestigd. Deze tegels kunnen bevestigd zijn met een zwarte lijm; in deze kan asbest aanwezig zijn. Er was geen schade aan de wanden dus kan er geen staal genomen worden op een niet-destructieve manier.

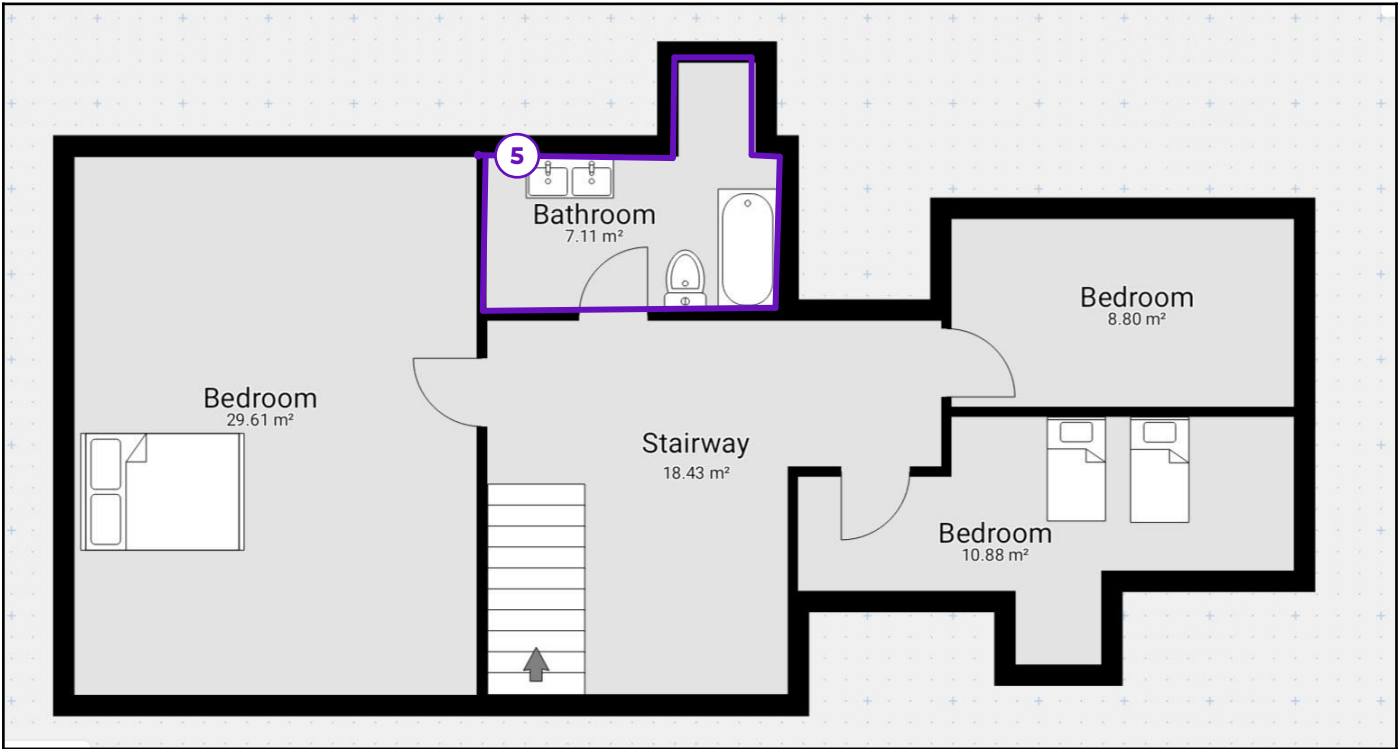
# Plan 1.10: Wandtegels badkamer

| Beschrijving | Type | Actie |
|---|---|---|
| 5. Wandtegels badkamer-toilet-keuken-wasruimte | Advies | - |

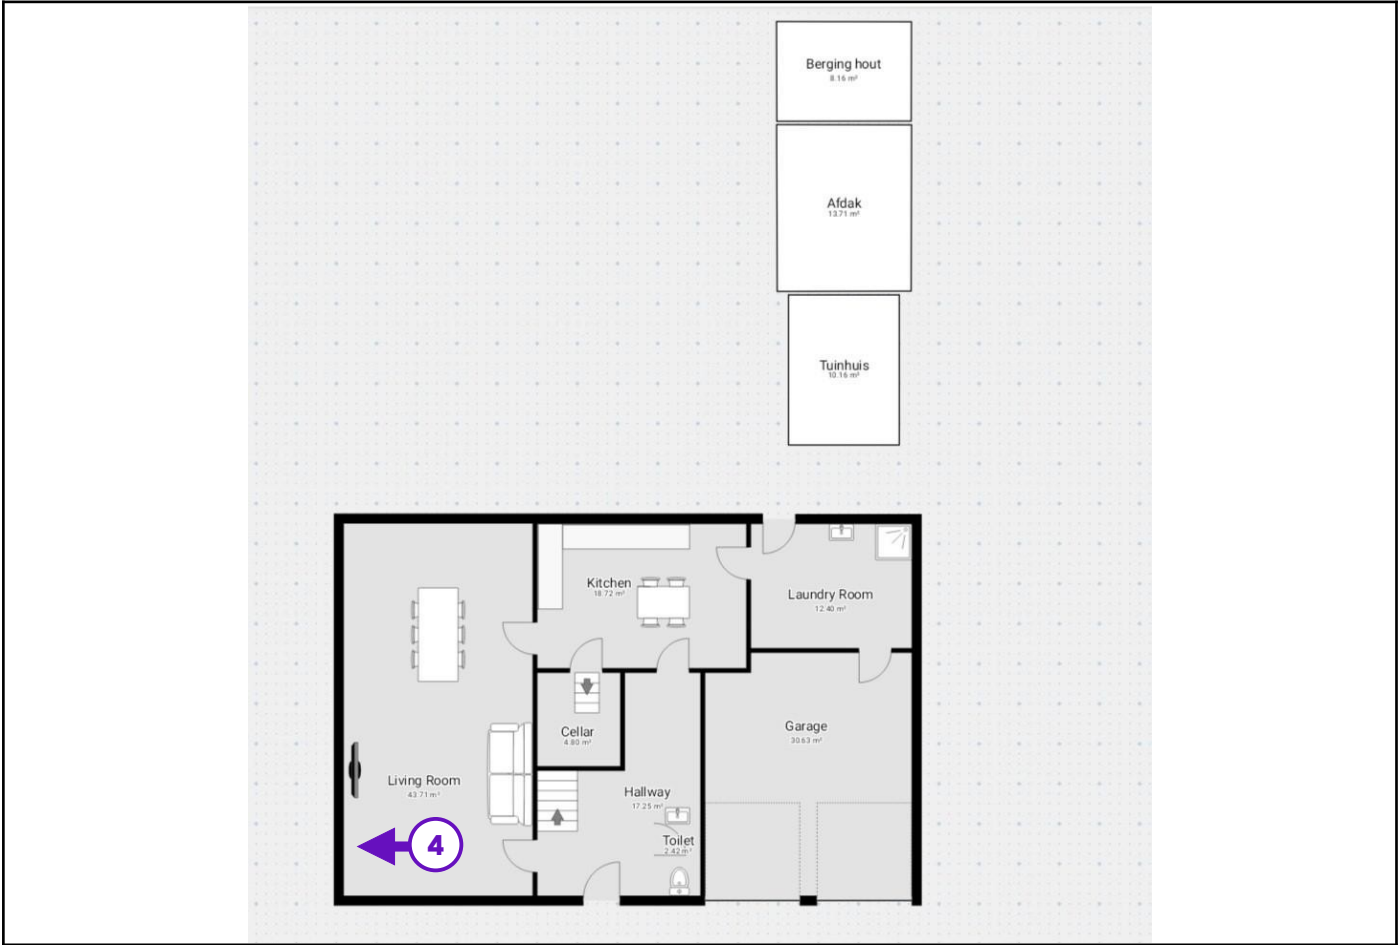
# Plan 1.11: Kachel living

| Beschrijving | Type | Actie |
|---|---|---|
| 4. Kachel living | Advies | - |
