# Asbestinventarisatetest

Meiboom 31, 1500 Halle

Attestnummer : 20241212-000019.000

Uitgegeven op : 12.12.2024

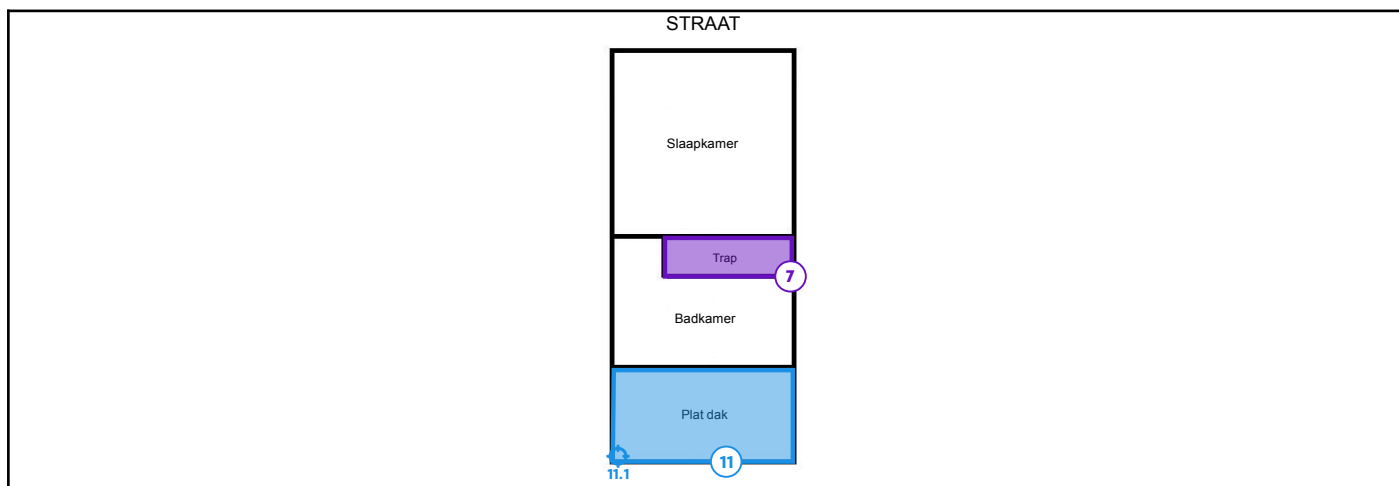
## Plan 1.3: Woning plan - Verdiep 1

Beschrijving	Type	Actie
7. Vloerzeil - Trap	Advies	-
11. Roofing plat dak	Geen asbest	-
11.1 Code: MM03	Puntmonster	-

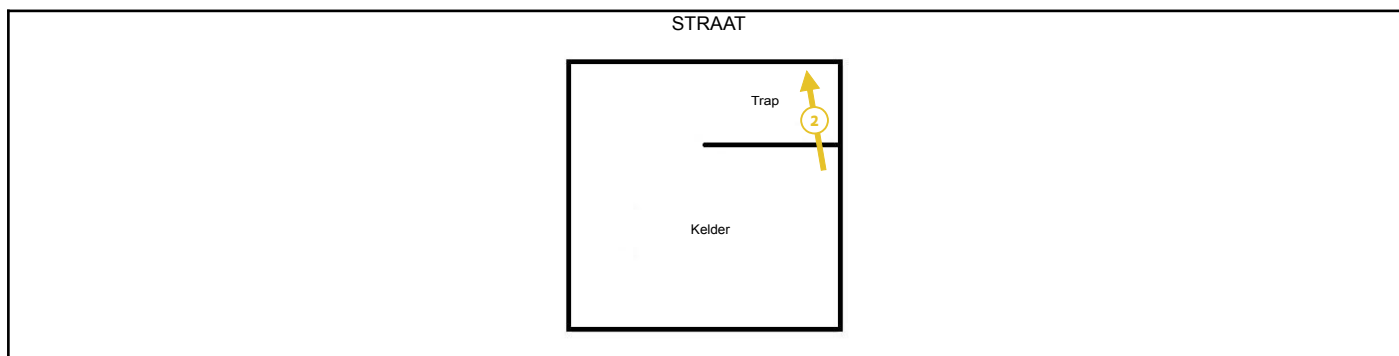
## Plan 1.6: Woning plan - Kelder - VD -1

Beschrijving	Type	Actie
2. Elektrische infrastructuur in kunststof Bakeliet	Asbestmateriaal	Zorgvuldig beheren

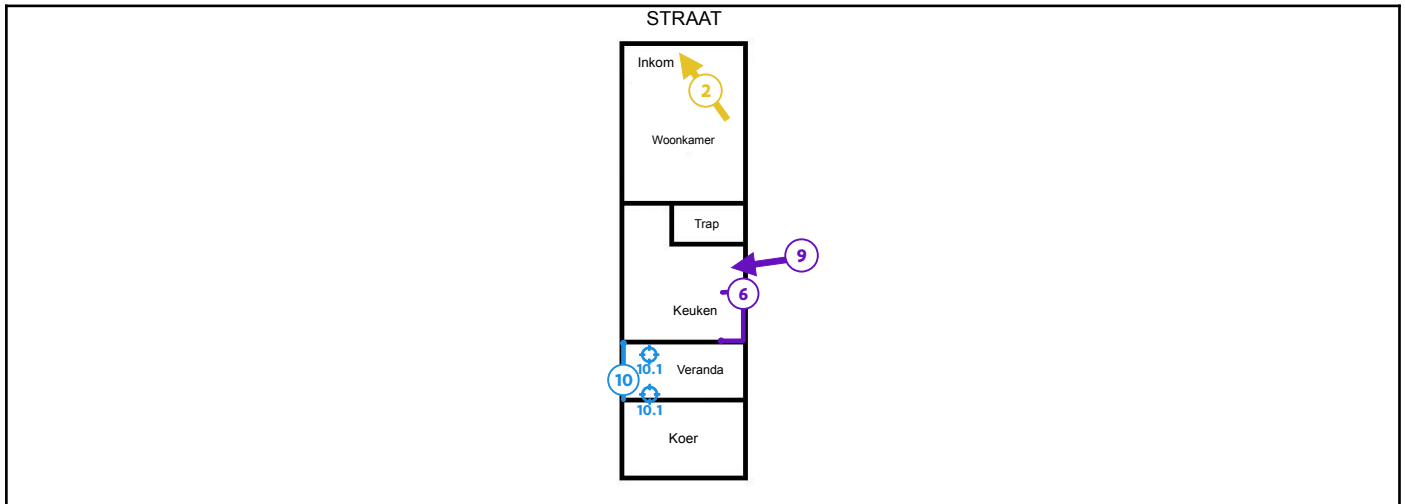
## Plan 1.7: Woning plan - Gelijkvloers

Beschrijving	Type	Actie
2. Elektrische infrastructuur in kunststof Bakeliet	Asbestmateriaal	Zorgvuldig beheren
6. Tegellijm tegels - Keuken	Advies	-
9. Verwarming - Keuken	Advies	-
10. Crepi tegen binnenwand - Veranda	Geen asbest	-
10.1 Code: MM02	Mengmonster	-

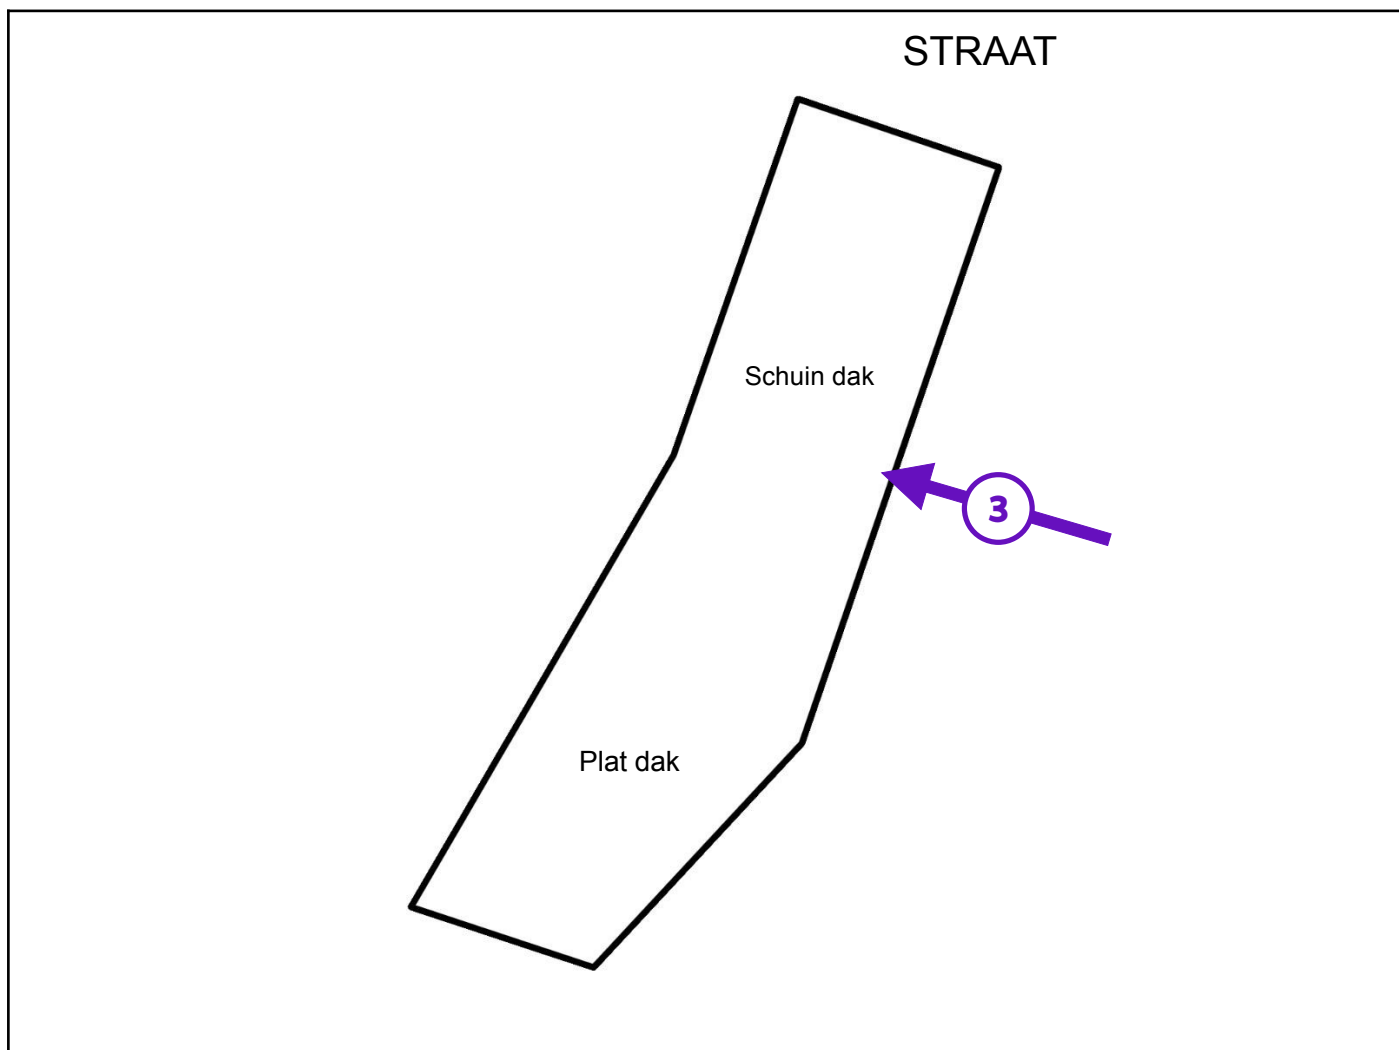
## Plan 1.10: Woning plan - Dak

Beschrijving	Type	Actie
3. Schouw dak - VD2	Beperking	-

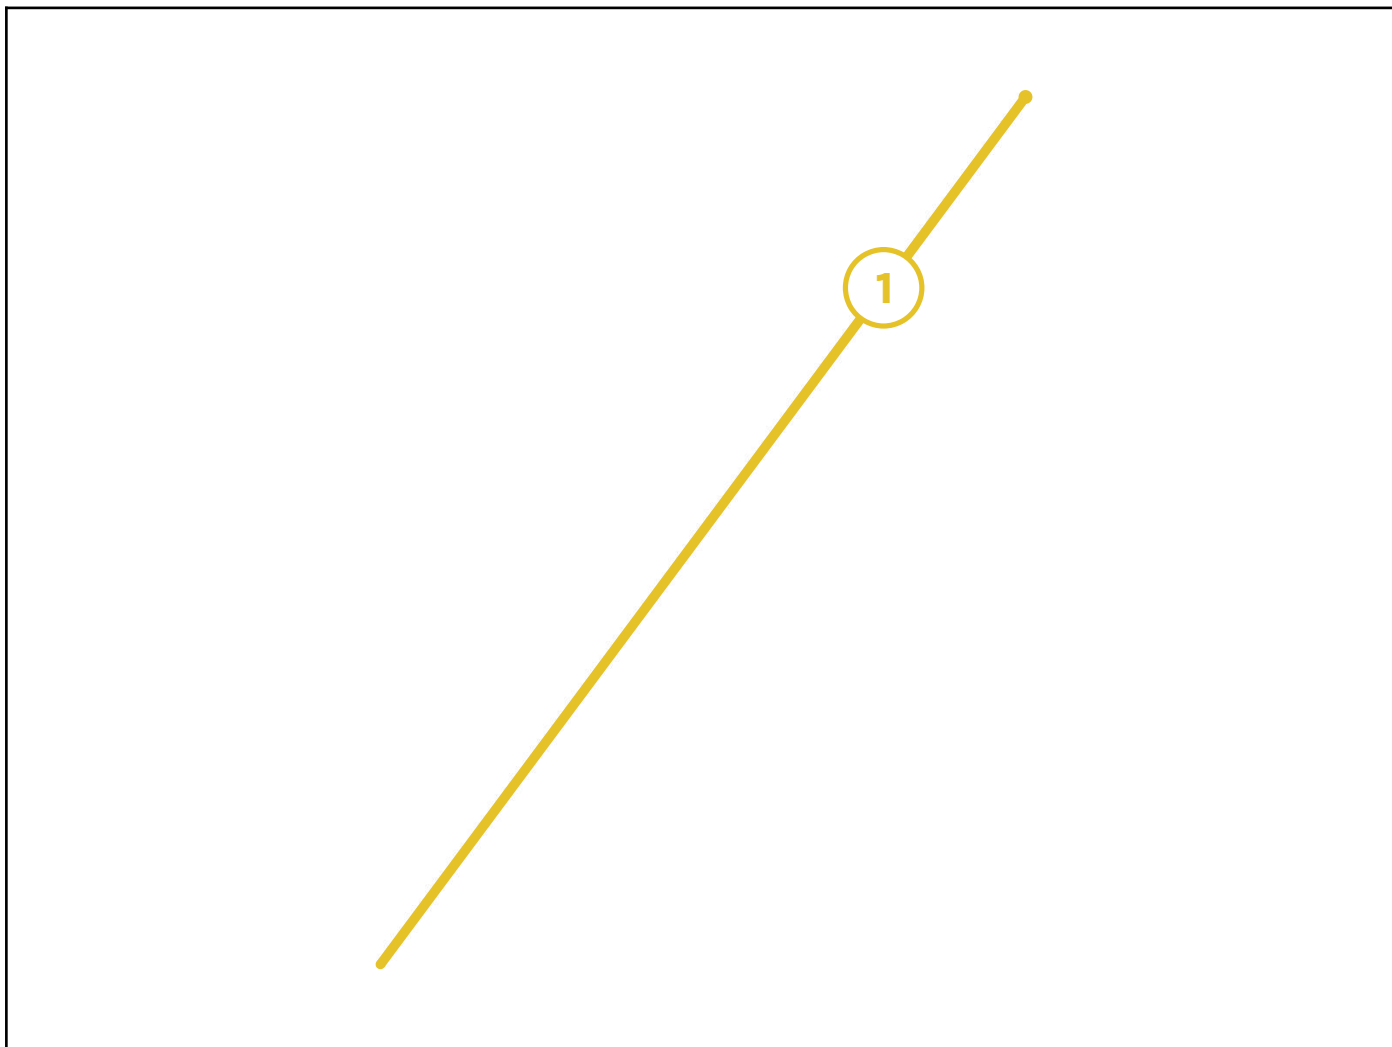
## Plan 3.1: Scheidingsmuur plan

Beschrijving	Type	Actie
1. Plaat type Glasal tegen scheidingsmuur - Koer	Asbestmateriaal	Zorgvuldig beheren

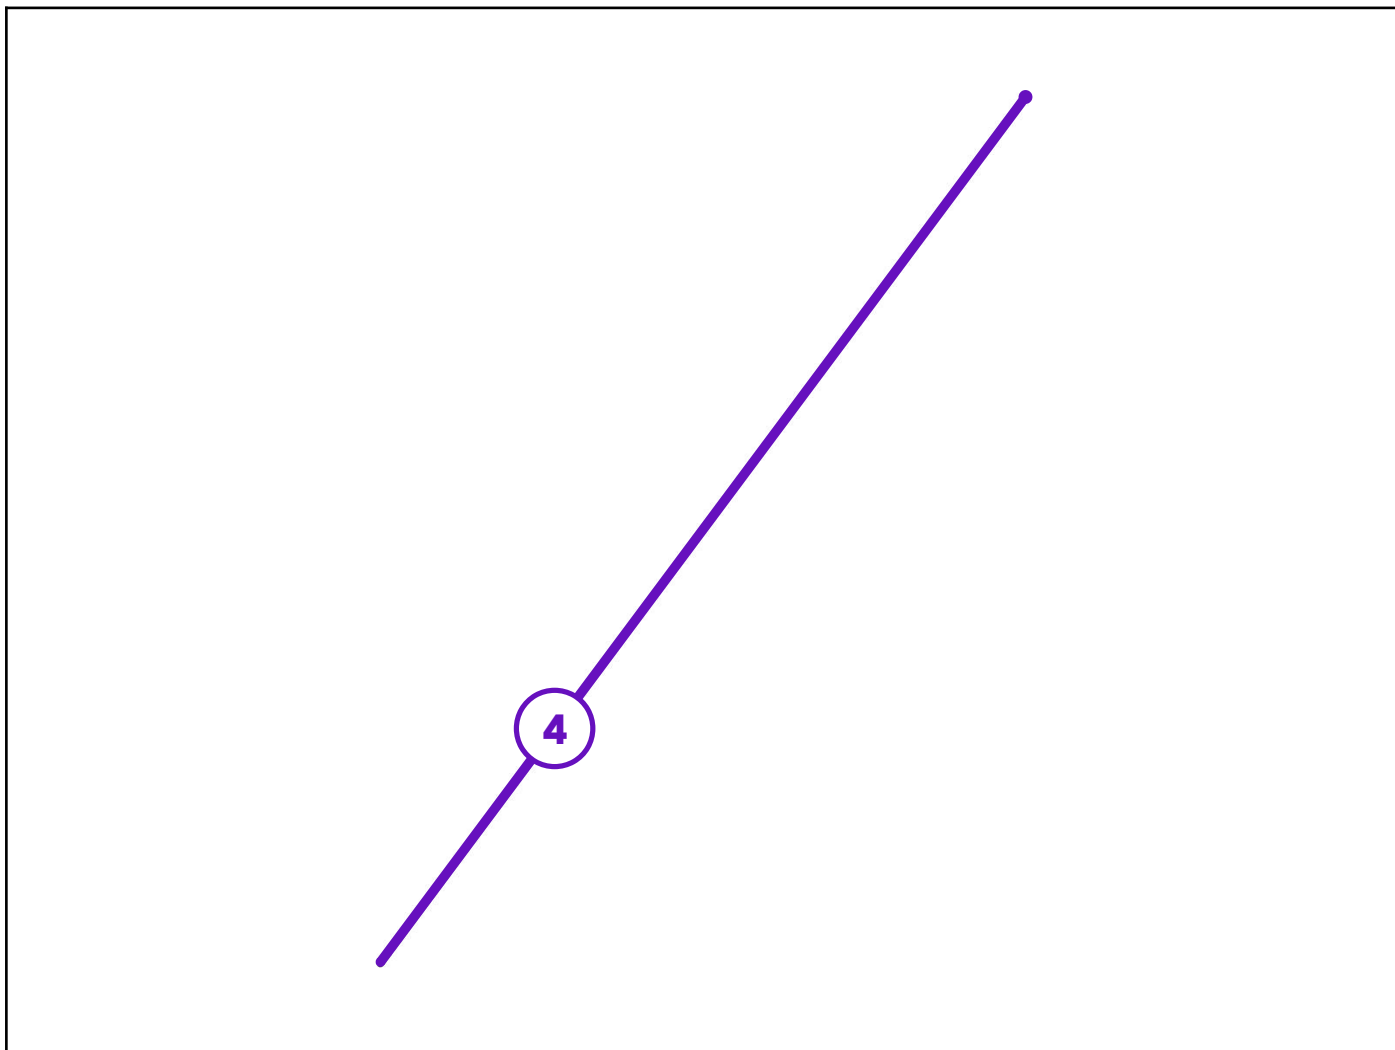
## Plan 3.2: Scheidingsmuur plan

Beschrijving	Type	Actie
4. Scheidingsmuur - Koer	Beperking	-

**Uitleg van de asbestdeskundige:** Scheidingsmuur kant buur niet te inspecteren: risico op schade bij plaatsen ladder. Geen beoordeling mogelijk van achterkant scheidingsmuur.
