Asbestinventarisatetest

Brusselsesteenweg 518, 9402 Ninove

Attestnummer : 20241204-000418.000

Uitgegeven op : 04.12.2024

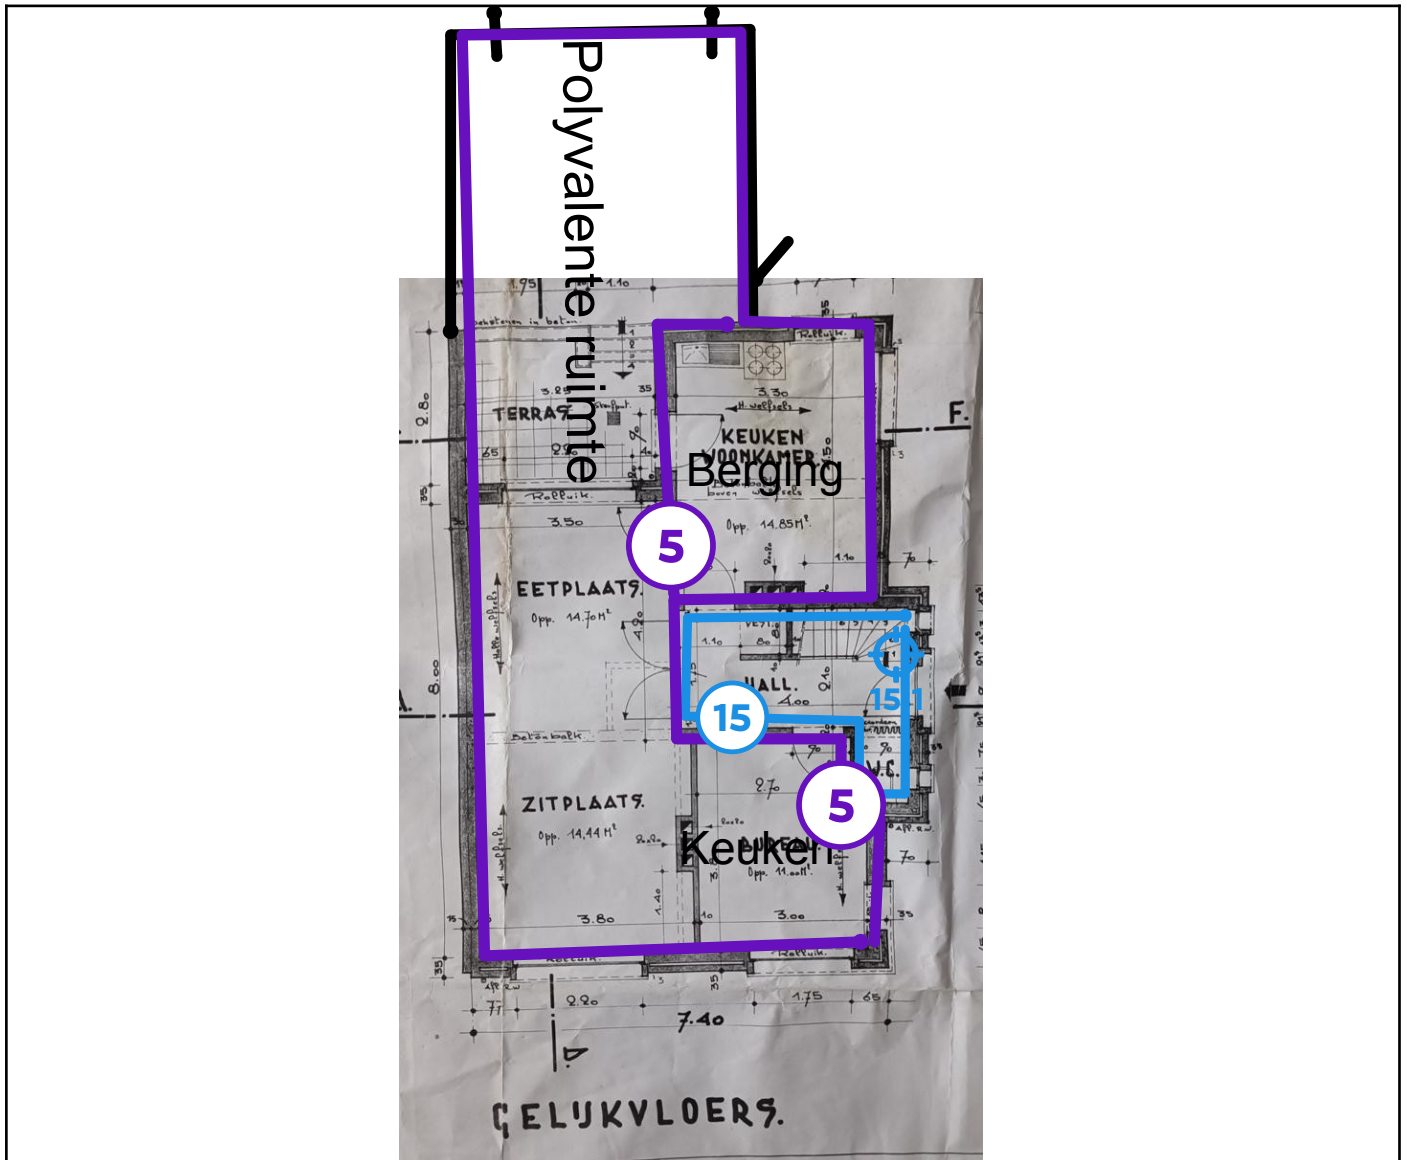
Plan 1.1: Grondplan gvl

Beschrijving	Type	Actie
5. Valse wanden	Advies	-
15. Pleisterwerk wanden	Geen asbest	-
15.1 Code: 1	Mengmonster	-

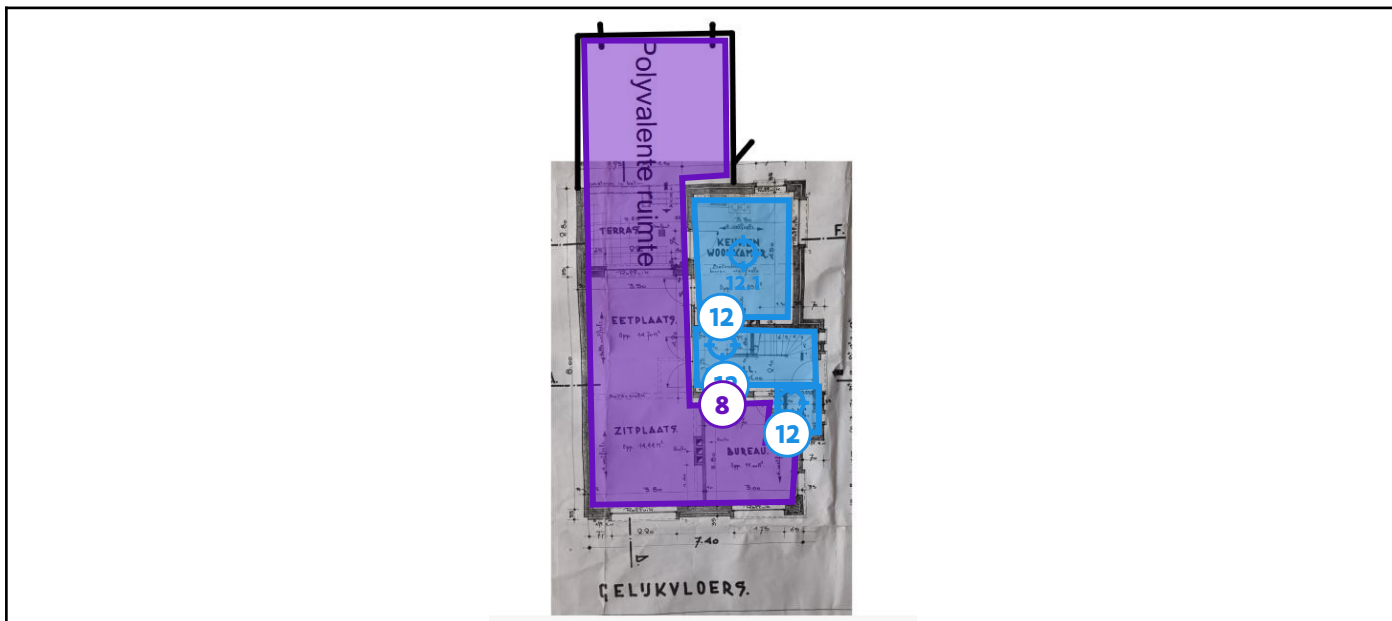
Plan 1.2: Grondplan gvl

Beschrijving	Type	Actie
8. Vals plafond gvl	Advies	-
12. Pleisterwerk plafonds	Geen asbest	-
12.1 Code: 2	Mengmonster	-

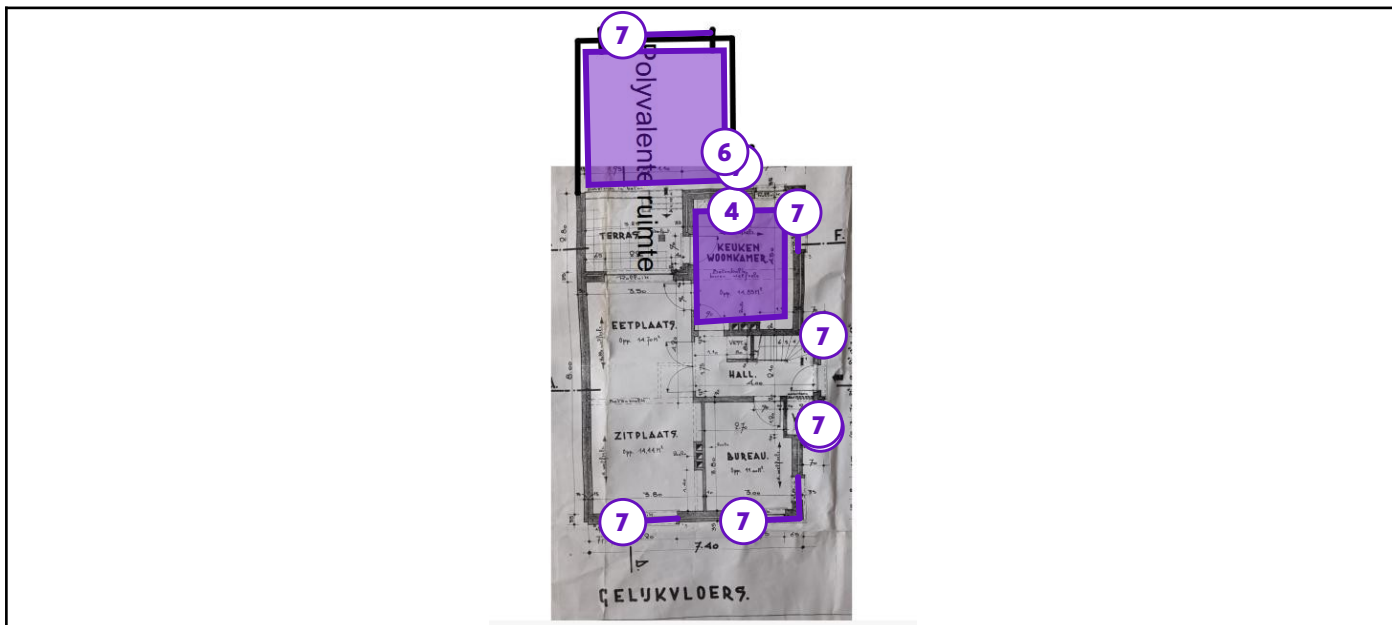
Plan 1.3: Grondplan glvl

Beschrijving	Type	Actie
4. Materiaal in opslag	Beperking	-
6. Plat dak polyvalente ruimte	Advies	-
7. Buitenschrijnwerk	Advies	-

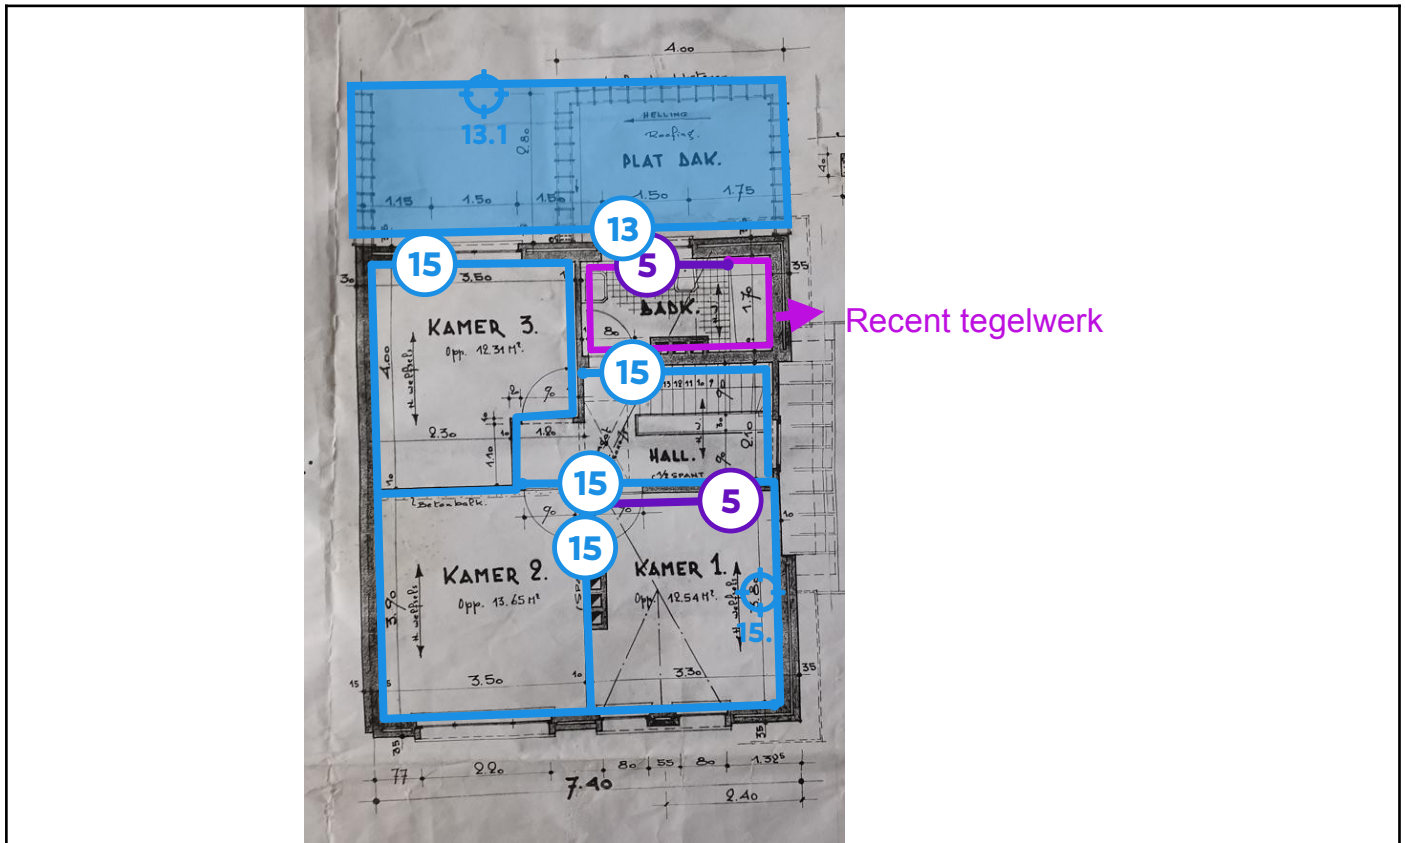
Plan 1.4: Grondplan 1ste

Beschrijving	Type	Actie
5. Valse wanden	Advies	-
13. Bitumen plat dak	Geen asbest	-
13.1 Code: 3	Puntmonster	-
15. Pleisterwerk wanden	Geen asbest	-
15.1 Code: 1	Mengmonster	-

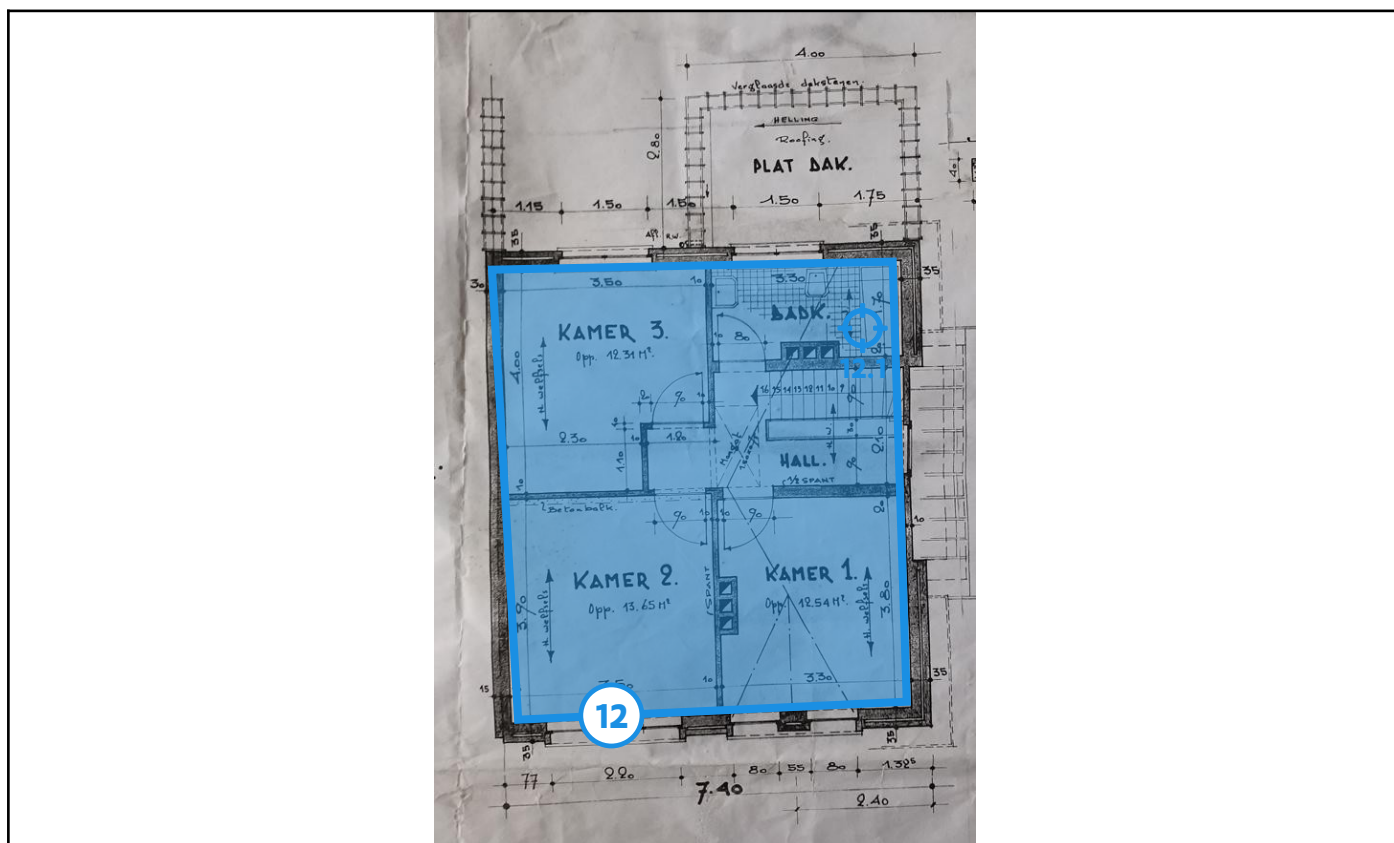
Plan 1.5: Grondplan 1ste

Beschrijving	Type	Actie
12. Pleisterwerk plafonds	Geen asbest	-
12.1 Code: 2	Mengmonster	-

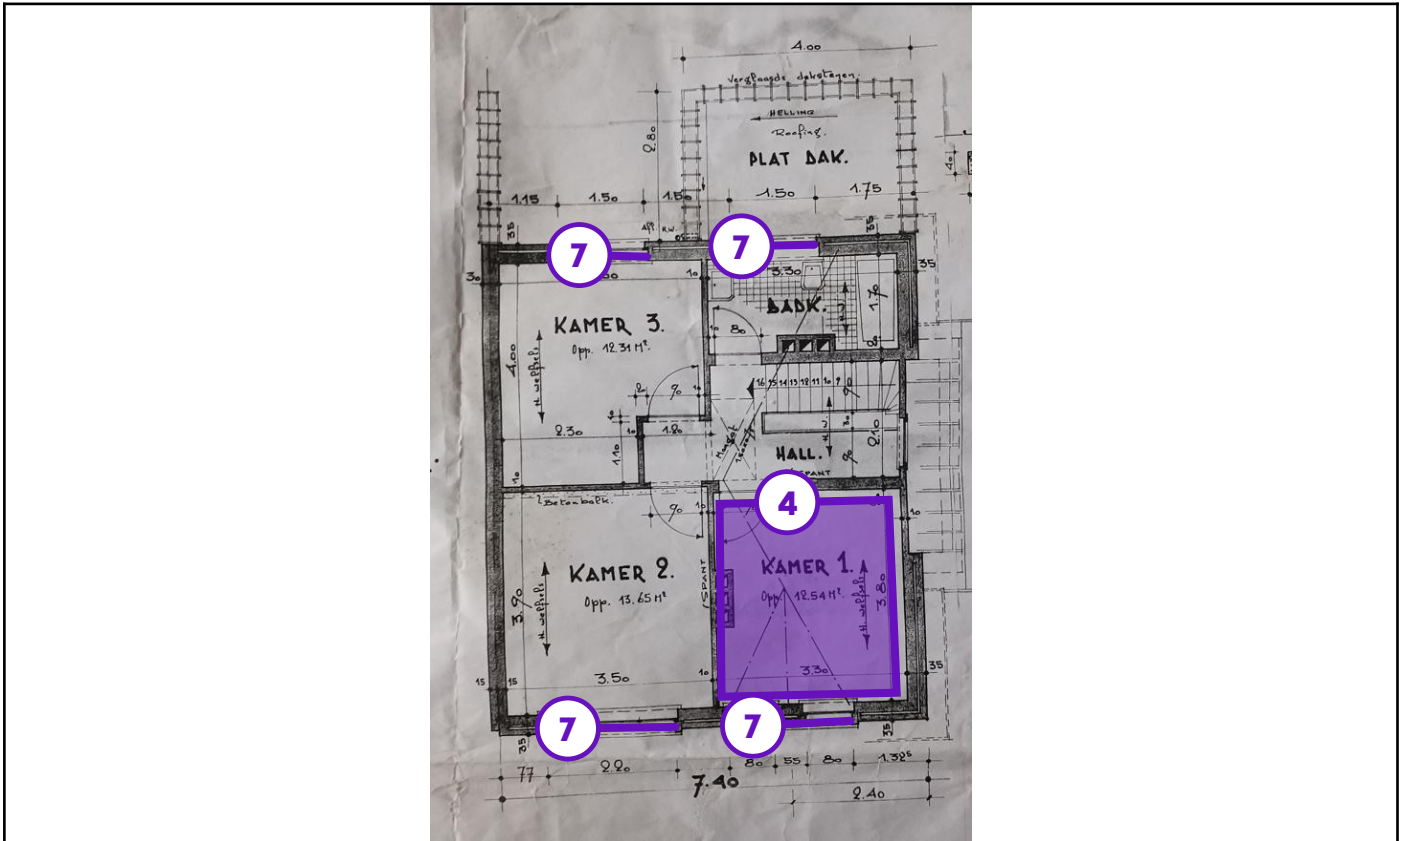
Plan 1.6: Grondplan 1ste

Beschrijving	Type	Actie
4. Materiaal in opslag	Beperking	-
7. Buitenschrijnwerk	Advies	-

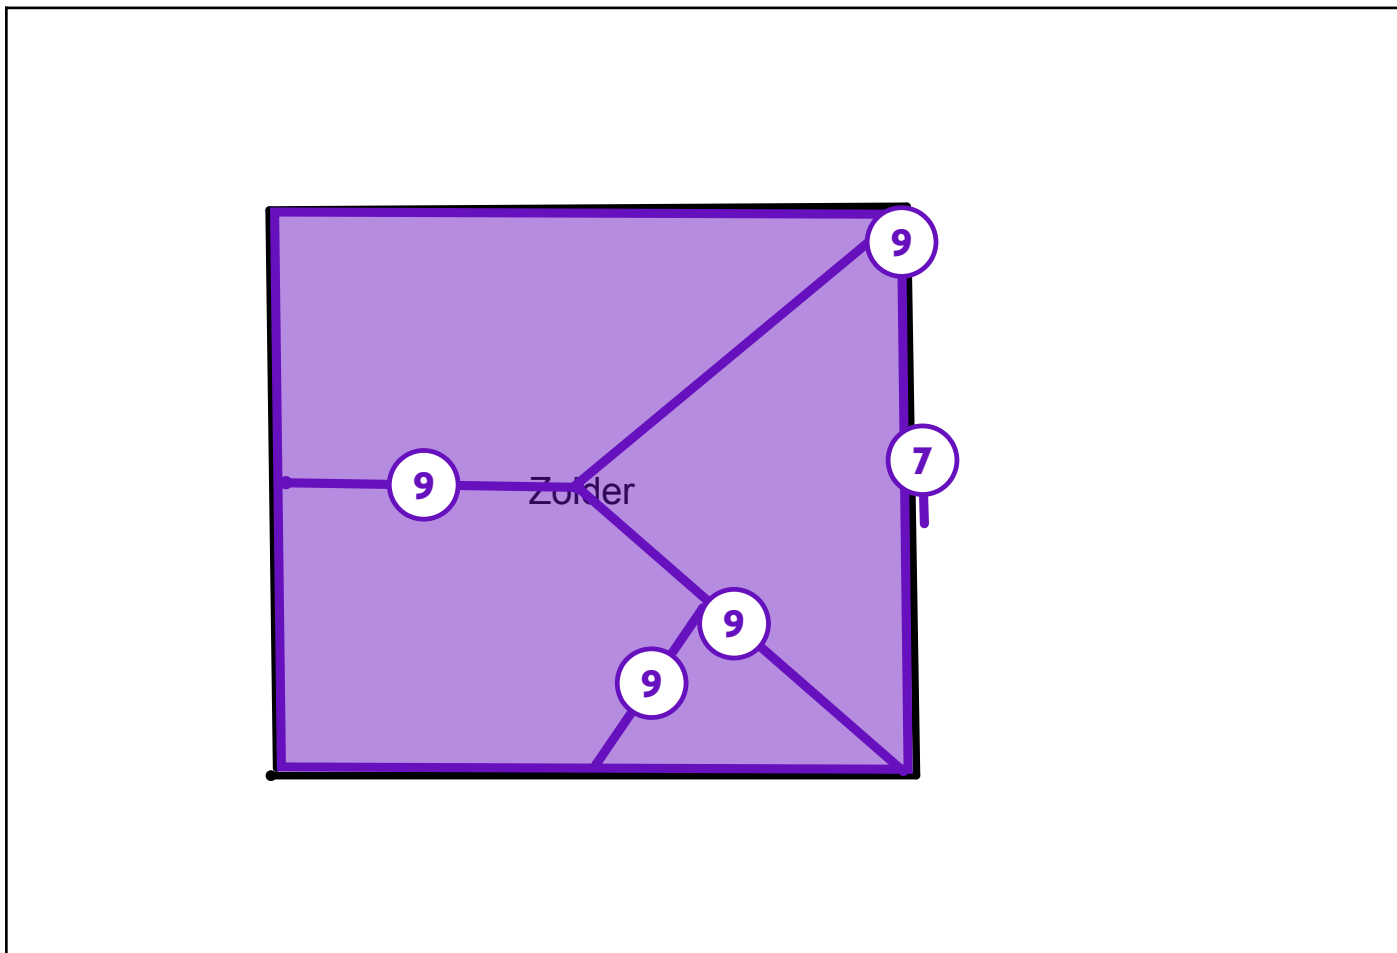
Plan 1.7: Grondplan zolder

Beschrijving	Type	Actie
7. Buitenschrijnwerk	Advies	-
9. Onderdak hellende daken	Advies	-

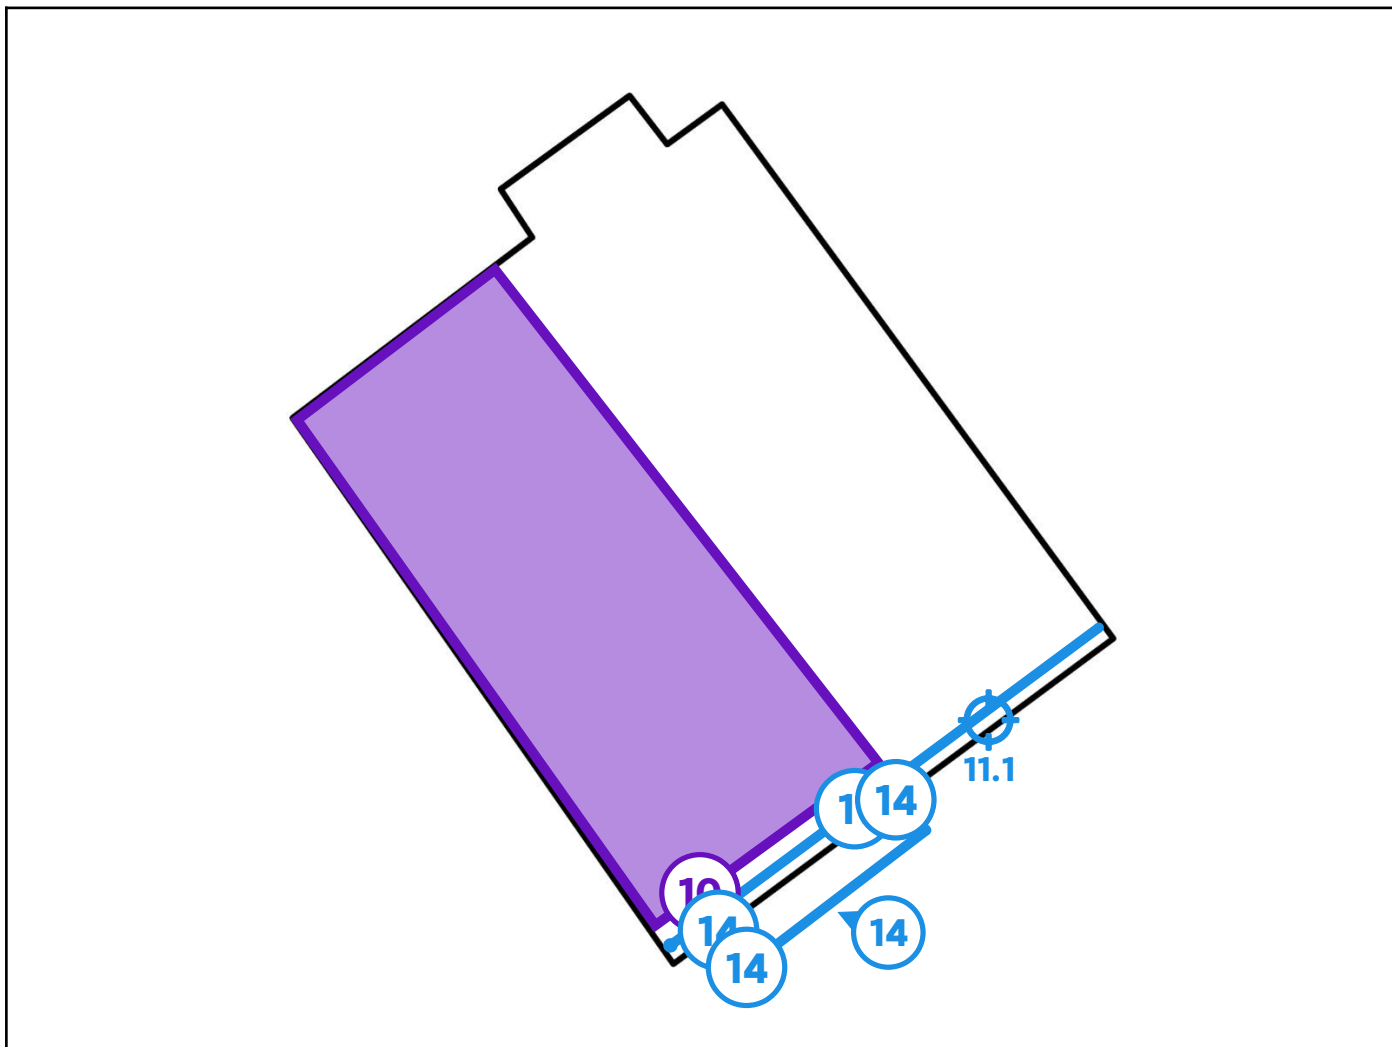
Plan 2.1: Bijgebouw plan

Beschrijving	Type	Actie
10. Dakbedekking loods/tuinhuis 2	Advies	-
11. Coating loods	Geen asbest	-
11.1 Code: 7	Puntmonster	-
14. Stopverf buiten (loods/tuinhuis 1)	Geen asbest	-

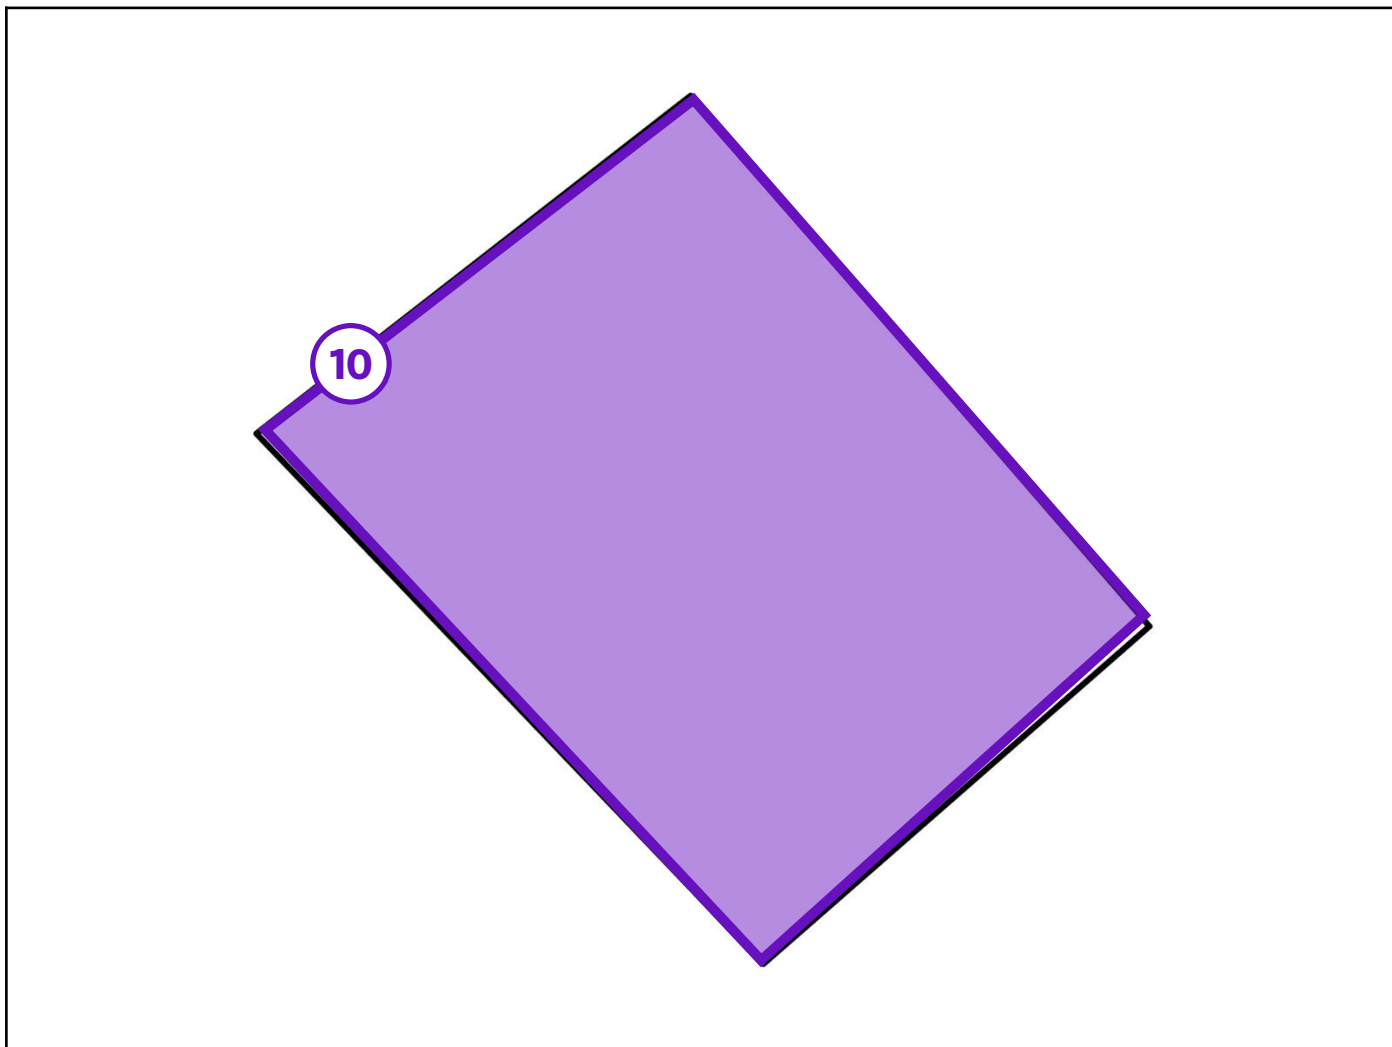
Plan 4.1: Constructie plan

Beschrijving	Type	Actie
10. Dakbedekking loods/tuinhuis 2	Advies	-
