Asbestinventarisatetest

Postweg 175/1, 1602 Sint-Pieters-Leeuw

Attestnummer : 20240707-000101.001

Uitgegeven op : 07.07.2024

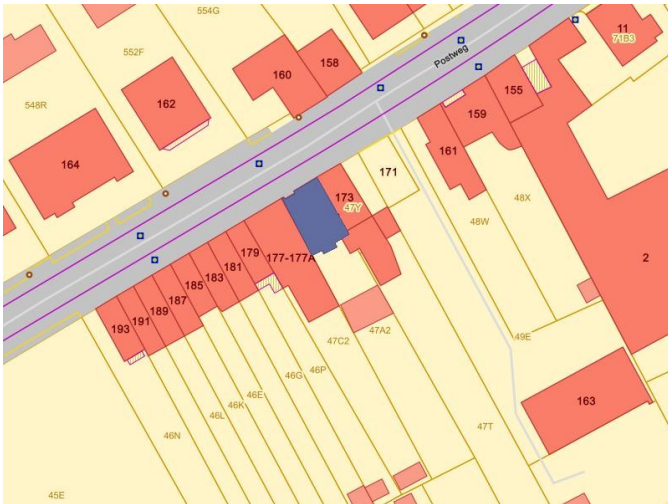
Zone 1: gebouw

- 0 Asbestmaterialen
- 0 Beperkingen
- 0 Uitsluitingen
- 0 Roerende goederen
- 0 Puin, steenslag, (water)bodem
- 3 Adviezen
- 3 Geen asbest

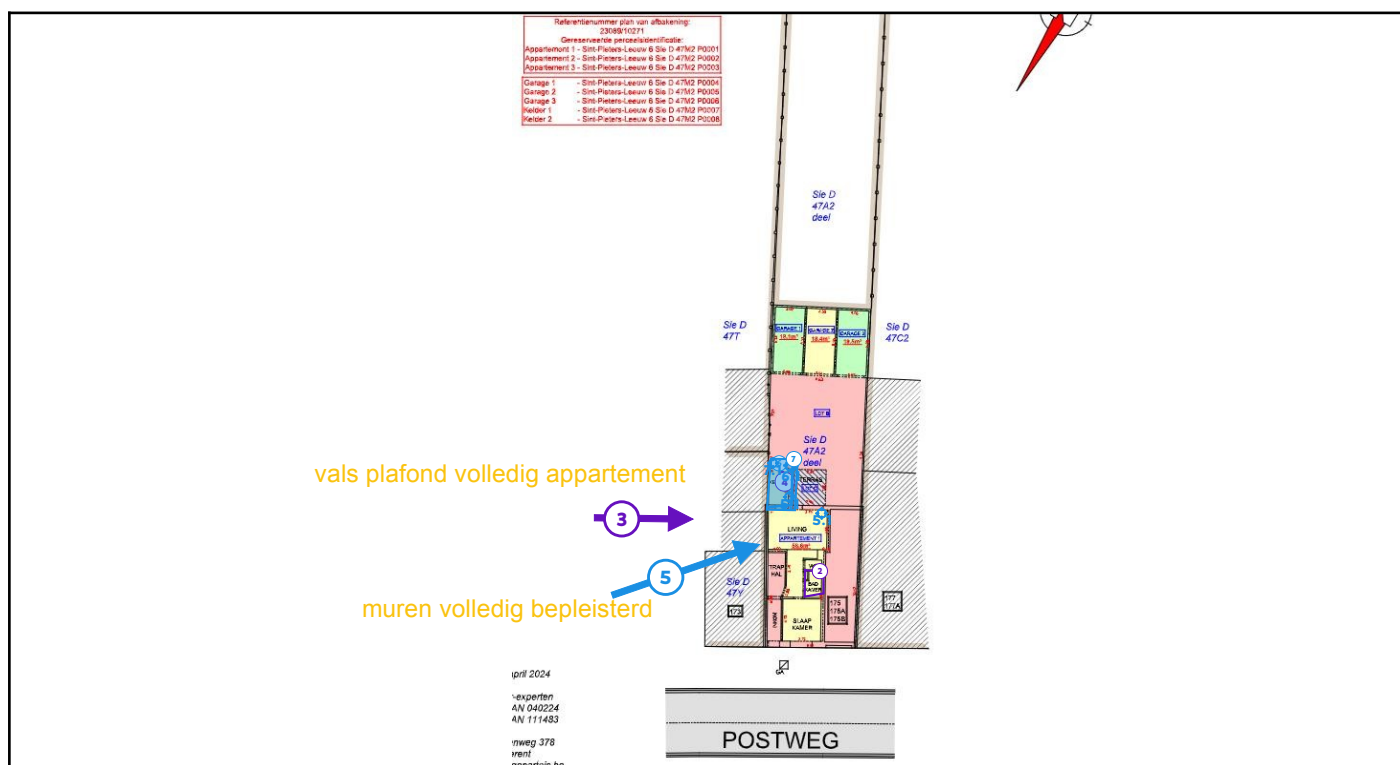
Plan 1.2: Plan gelijkvloers

Beschrijving	Type	Actie
2. Tegellijm badkamer	Advies	-
3. Plafonds	Advies	-
4. Verwarmingsketel	Advies	-
5. Pleisterwerk muur	Geen asbest	-
5.1 Code: 003	Mengmonster	-
6. Crepi achterbouw	Geen asbest	-
6.1 Code: 005	Puntmonster	-
7. Roofing plat dak achterbouw	Geen asbest	-
7.1 Code: 004	Puntmonster	-

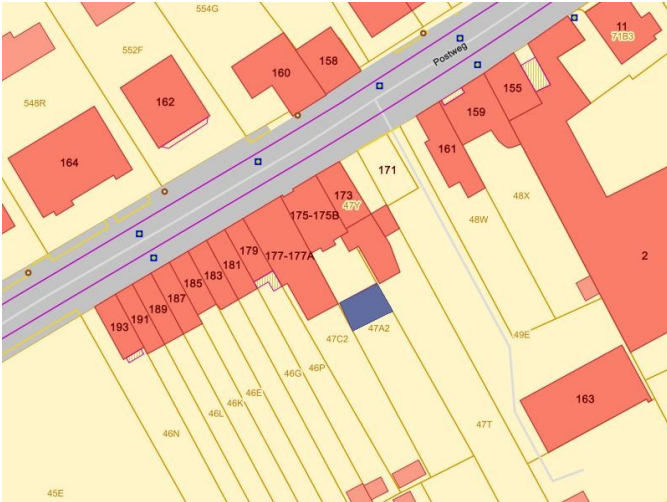
Zone 2: garages

- 1 Asbestmateriaal**
- 0 Beperking
- 0 Uitsluiting
- 0 Roerend goed
- 0 Puin, steenslag, (water)bodem
- 0 Advies
- 0 Geen asbest

| 1 | Asbestmateriaal | Dringend verwijderen |
